СЕЙСМИЧЕСКИЕ ДЕФОРМАЦИИ В ЦЕРКВИ МОНАСТЫРЯ СВЯТОГО ГЕОРГИЯ В ФЕОДОСИИ

SEISMIC DEFORMATIONS OF THE CHURCH OF THE ST. GEORGE MONASTERY IN FEODOSIYA

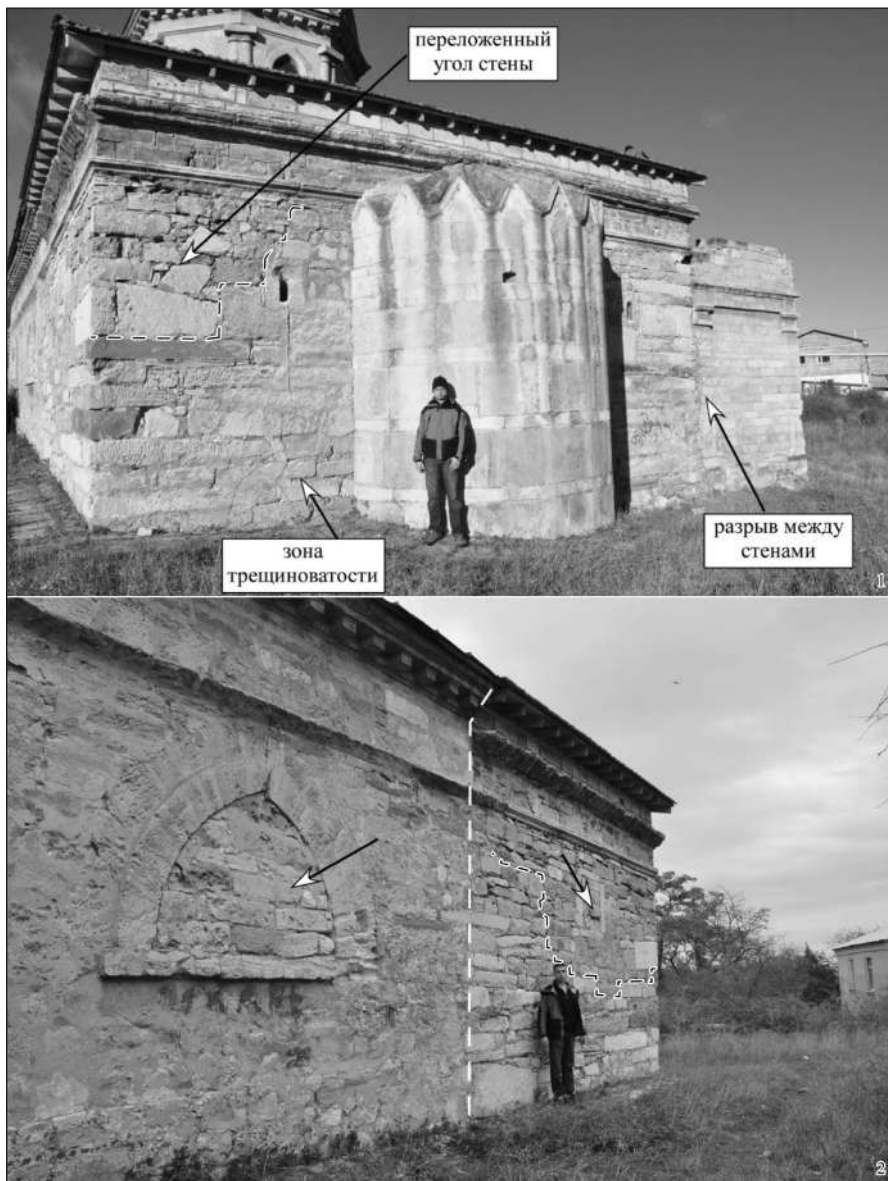
В церкви монастыря Св. Георгия сильные повреждения получили и оконные арки. На южной стене 2-го строительного периода с простираием 70° – 75° имеется 2 окна со стрельчатыми арками: центральное (рис. 2, 2) и западное (рис. 7), которые заложены камнем. Блокировке подверглось и восточное окно храма в стене 1-го строительного периода (рис. 2,2; 3). Отметим, что окно было сооружено в стене после древнего ремонта (рис. 2), когда в её кладку попала архитектурная деталь с резной розеткой и растительным орнаментом (рис. 3), характерным для крымских памятников архитектуры ордынского времени. Также стоит отметить, что форма окон на восточной стене храма слева и справа от апсиды имела несколько иной вид (рис. 2, 1) и была представлена монолитными блоками с узкой прорезью для проникновения света в помещения. Вместе с ремонтом южной стены 1-го периода, сооружением в ней нового окна (ремонта старого?) была переложена верхняя половина юго-восточного угла храма (рис. 2). Древний вывал кладки был значительным и едва не затронул окно к югу от апсиды. Судя по всему, стена не вывалилась полностью, а разрушилась в виде клина, расширяющегося наверх, и была расположена в верхней половине кладки. Также обращает на себя внимание, что низшая точка клина расположена именно на южной стене (рис. 2, 2). Чтобы сформировались подобные деформации стен, необходимо землетрясение интенсивностью не менее VII баллов (MSK-64).

Рис. 2. Церковь монастыря Св. Георгия. 1) Восточный фасад с центральной апсидой (1-й строительный период) и пристройкой с севера, справа (2-й строительный период), вид на запад – северо-запад. 2) Южная стена церкви, кладки 1-го (слева) от 2-го (справа) строительных периодов. Белая штриховая линия показывает границу раздела. Наклонные стрелки указывают на закладку окон камнем в связи с сильной деформацией оконных арок и пространства стены над ними. Вид на северо-запад. Рост молодого человека (А.С. Ларьков), позирующего для масштаба на этом и на следующих фотографиях, – 190 см. Черной штриховой линией показана граница переложенной кладки стены. Здесь и далее наши фотографии 2015 года.

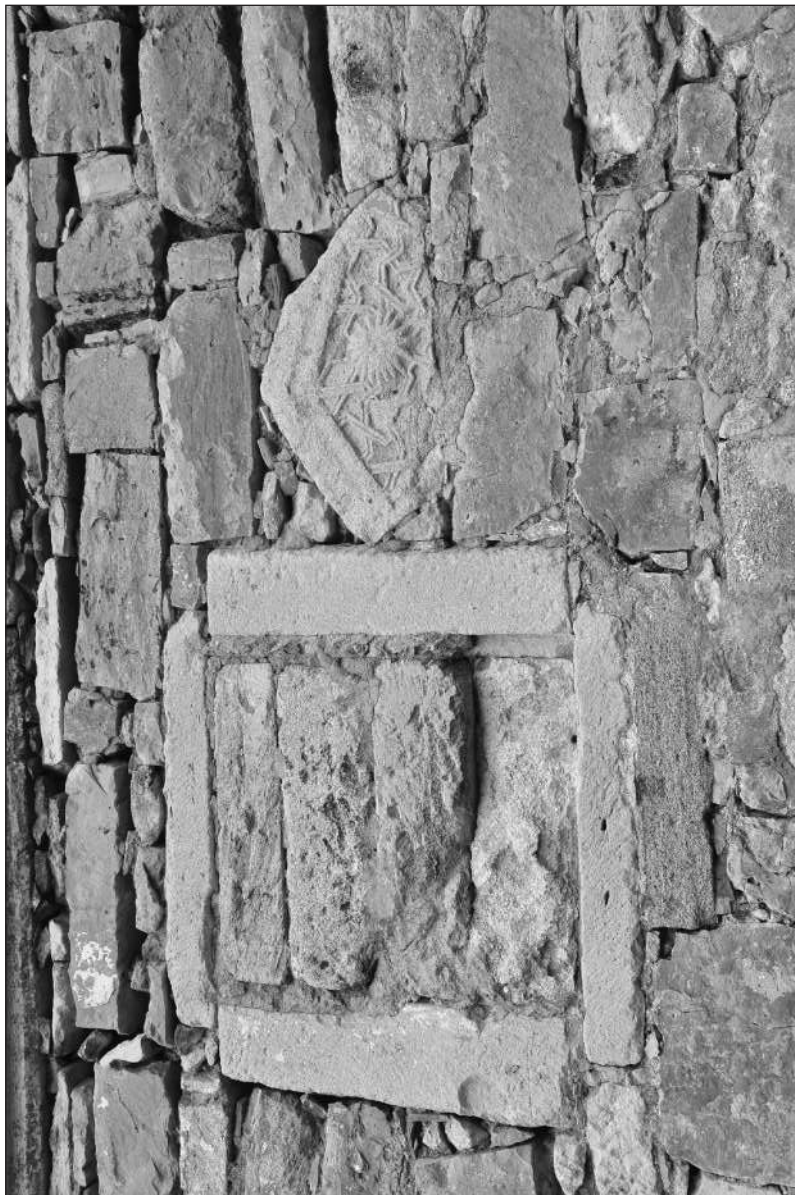
Рис. 3. Южная стена церкви. Заложенное окно I-го строительного периода в западной части южной стены церкви, а также вторичное использование в кладке фрагмента архитектурной детали с розеткой. Вид на север.

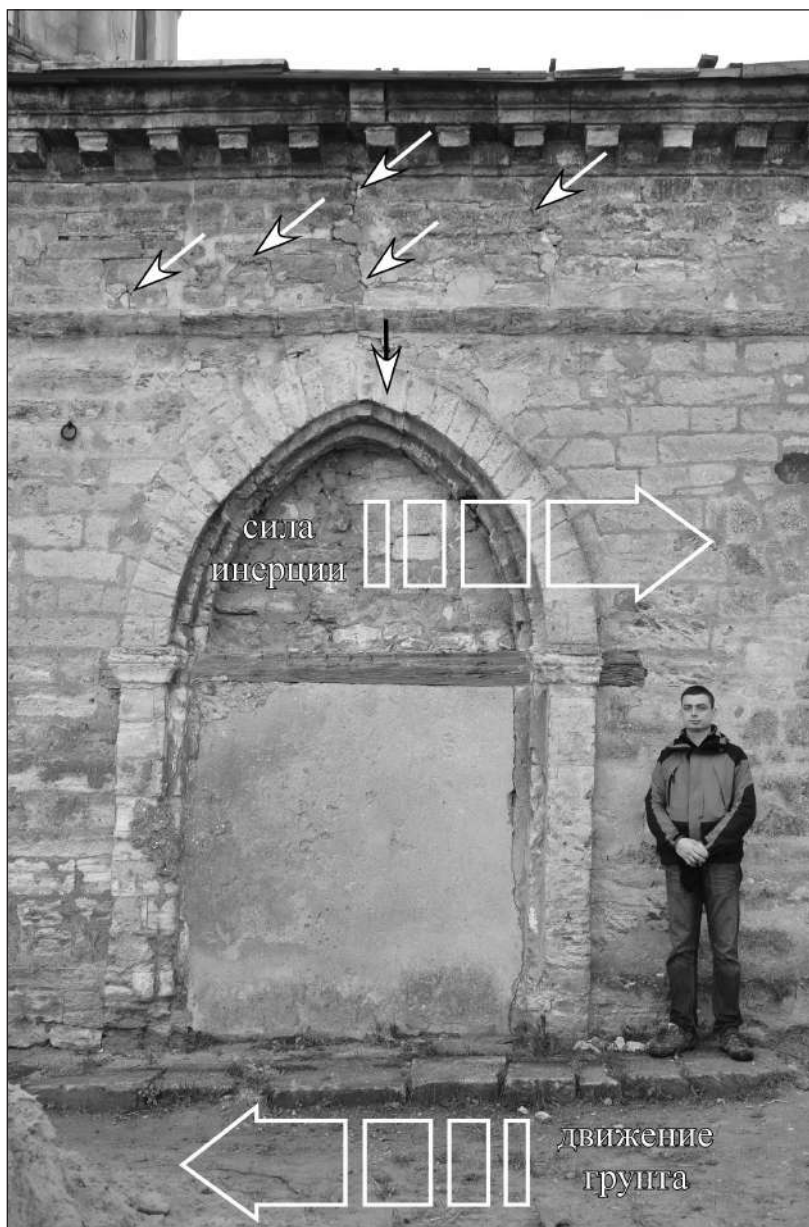
Рис. 4. Заблокированный западный портал (вход) в северной стене храма. Блокировка была произведена в связи с деформацией замковой части арки, которая возникла вследствие перекоса каменного обклада дверного проема. Вид на юг. Вертикальная стрелка указывает на провисшие камни арки, наклонные – ансамбль трещин, расходящихся от них вверх по стене.

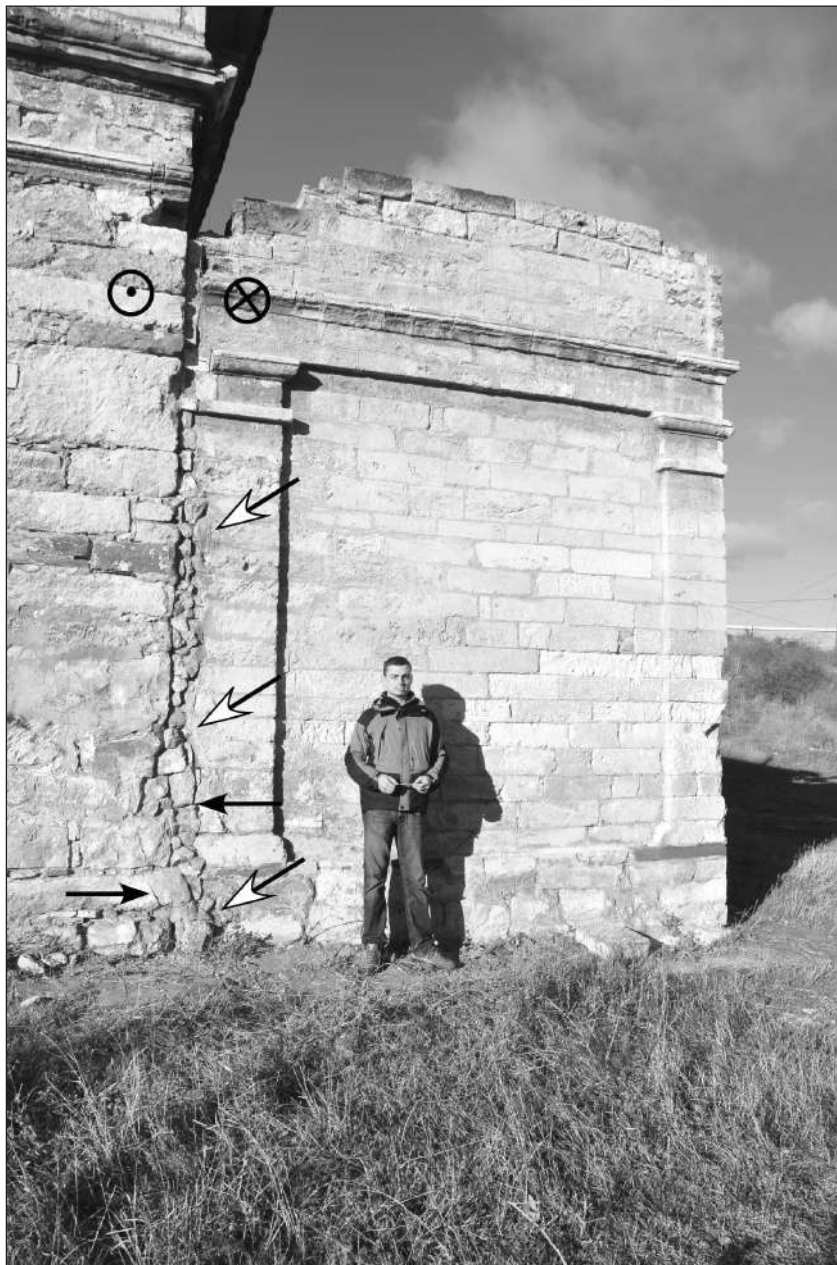
Важно отметить, что восточные стены основной части храма (1-й строительный период) и его пристройки (2-й строительный период) наклонены в разные стороны

(рис. 5). Хотя общее простираие стен 170° , стена 1-го строительного периода на 2° – 3° наклонена на восток, а 2-го – на те же значения на запад. Особенно хорошо это видно в верхней части конструкции, где между ними имеется латеральное несовпадение до 5 – 7 см. Не менее важно отметить, что описанные наклоны строительных конструкций имели субширотное направление. Естественный же уклон рельефа в данной местности субмеридианальный: с юга на север. Таким образом, гравитационный фактор в образовании перечисленных повреждений может быть исключен.

Рис. 5. Разрыв (показан наклонными стрелками) между параллельными восточными стенами старой части храма (слева), построенной в XIV веке, и пристройки (справа), построенной в XIX веке. Стена пристройки наклонилась на запад – от зрителя (значок, показывающий оперение стрелы). Горизонтальные стрелки показывают сквозные трещины, пробивающие два каменных блока. Вид на запад – северо-запад.

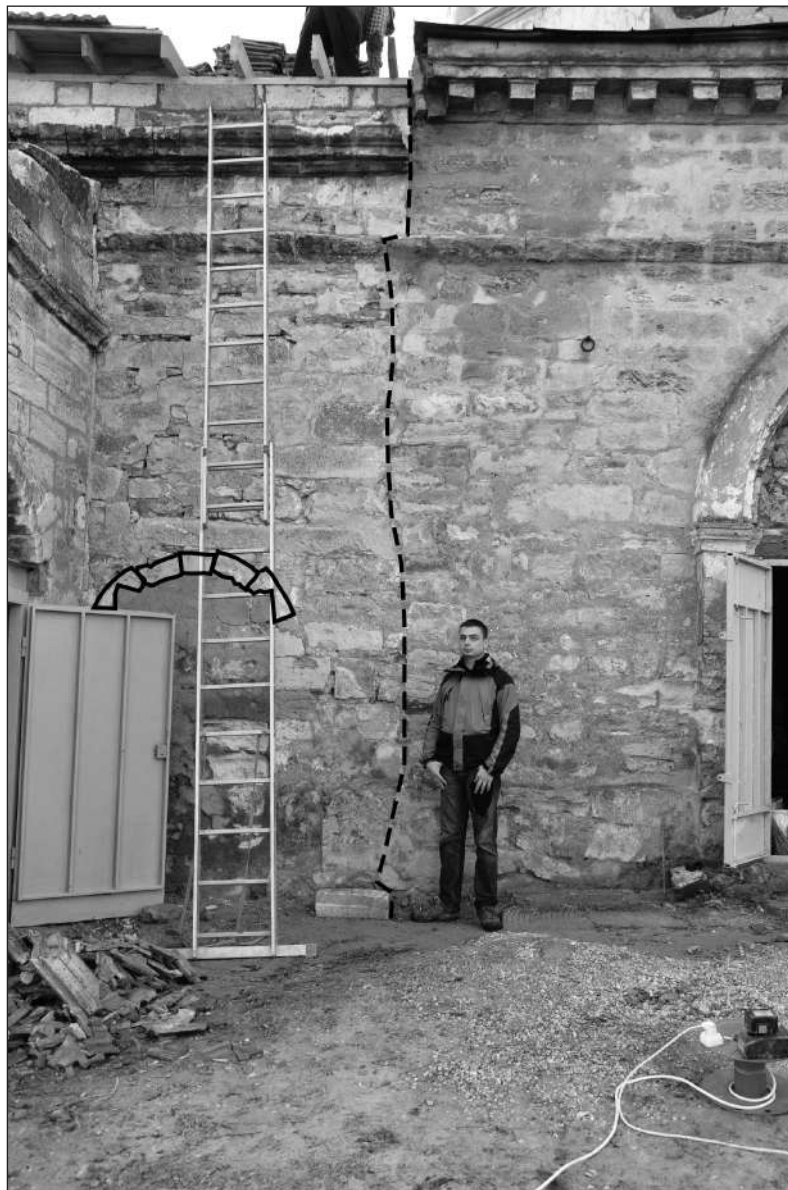
Провисшая замковая часть арки портала с азимутом простираия 80° видна в северной стене 1-го строительного периода храма (рис. 6). Три центральных камня конструкции опустились на величину до 5 см. Этот факт подразумевает направление значительных сейсмических колебаний вдоль субширотной оси.

Рис. 6. Граница раздела между восточной – старой частью церкви монастыря Св. Георгия (слева от штриховой линии), построенной в XIV веке, и средней частью (справа от штриховой линии), построенной в XIX веке в северной стене церкви. Храм несколько раз перестраивался, о чем свидетельствует заложенный вход в старой части здания. Дверь справа – современный вход в церковь, дверь слева – вход в северо-восточную пристройку. Вид на юг.

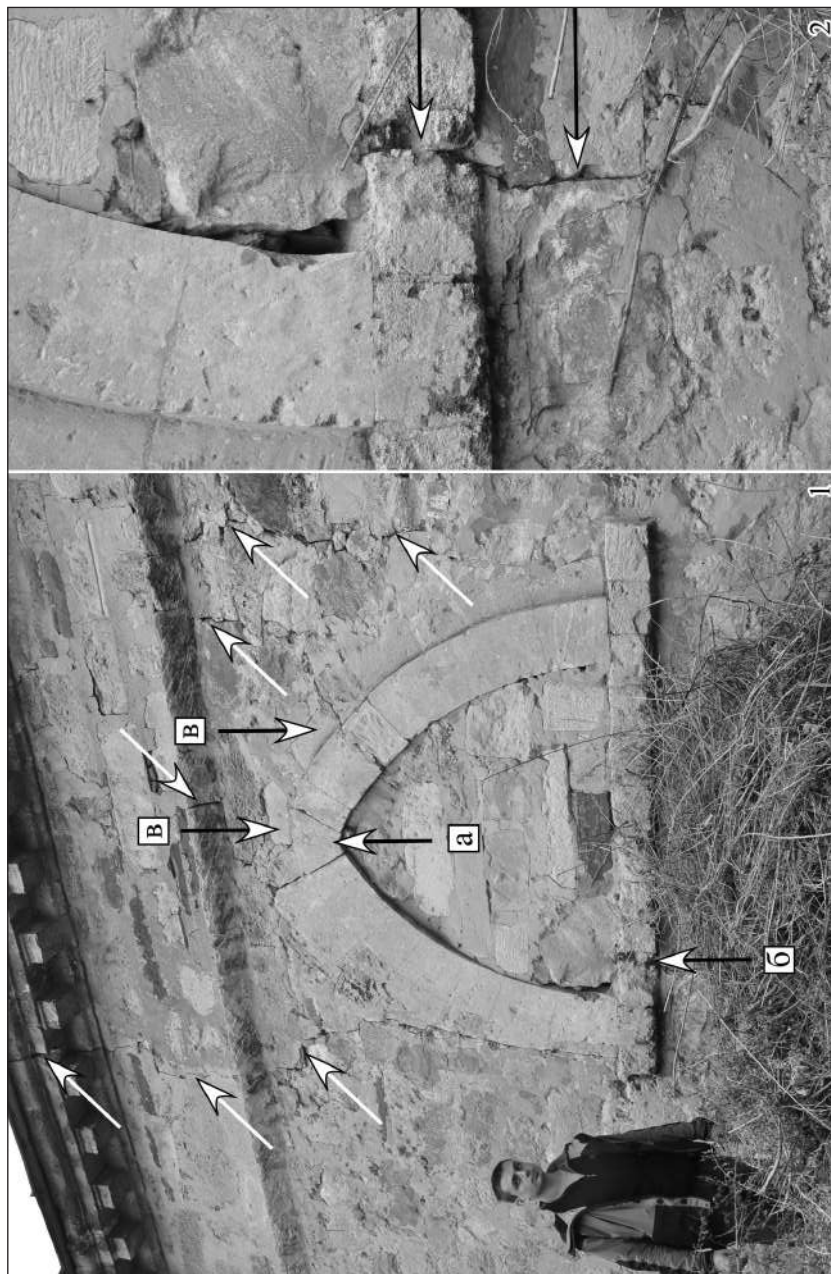
Рис. 7. Заблокированное каменной кладкой юго-восточное окно церкви монастыря Св. Георгия.

Замковые камни западной арки на южной стене церкви также повреждены (рис. 7). Сразу же бросается в глаза «расшевеленный» центральный замковый блок. Видны следы ремонта и перекладки замковой части арочной конструкции. От арки вверх распространяются межблоковые трещины. Они образуют т.н. «цветковую» структуру, которая означает наличие небольшой сдвиговой компоненты деформации, направленной перпендикулярно азимуту простираения арочной конструкции. У этой арки также разбит подоконник (рис. 7, 2). Данные наблюдения свидетельствуют о сейсмическом генезисе описанных деформаций и о субширотной оси распространения сейсмических колебаний в данном регионе.

1) Общий вид. Наклонные стрелки показывают трещины, восходящие вверх в виде цветковой структуры. Вертикальные стрелки указывают: а – «расщепленный» замковый камень, б – треснувший строительный блок в пакете каменной подоконника, в – следы ремонта и перекладки замковой части арки. Вид на север – северо-восток. 2) Межблоковая трещина, разрывающая пакет оконных камней. Вид на север.

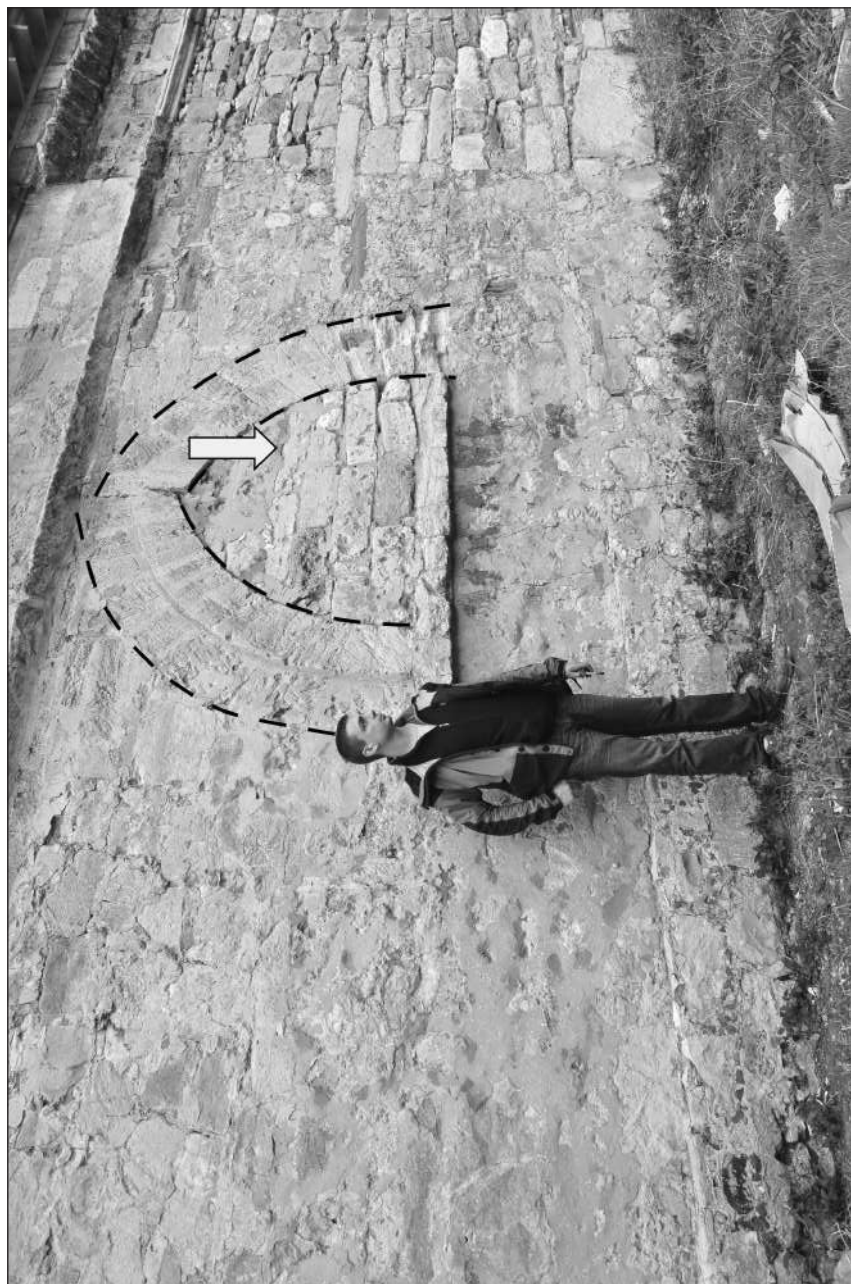
Стрельчатая арка центрального окна южной стены опустилась вниз до 5 см (рис. 8). Азимут простираения стены и арки 80° . Чтобы предотвратить разрушение этой части стены, весь оконный проем был заложен. Все описанные события произошли во время 2-го строительного периода.

Рис. 8. Деформация арки центрального окна южной стены церкви. Западная часть арки просела относительно восточной до 5 см. Вид на север – северо-запад.

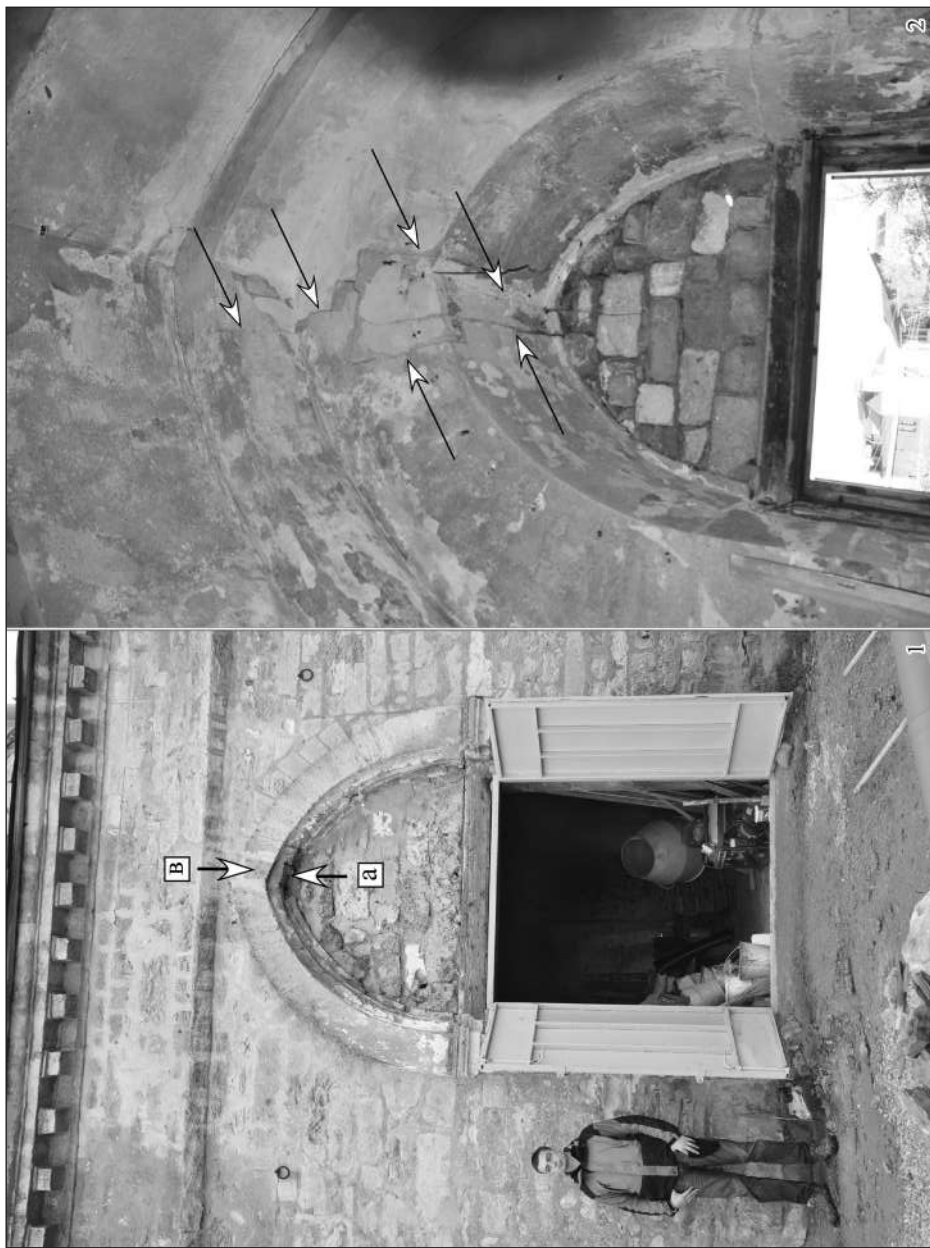
В церкви монастыря Св. Георгия деформированными оказались не только стрельчатые арки окон 2-го строительного периода, но и входных порталов (рис. 9). Так, в замковой части арки современного входа в церковь видно провисание каменных блоков, а также их последующий ремонт (рис. 9,1). Деформации этой арочной конструкции видны также и во внутренней части храма (рис. 9,2) в виде трещин, расшевеливающих некоторые замковые камни. Эти наблюдения подтверждают наше раннее заключение о распространении максимальных сейсмических колебаний вдоль субширотной оси.

Рис. 9. Поврежденные замковые части навходных арок церкви монастыря Св. Георгия: 1) Северный фас северной стены. Замена выпавших арочных камней (показаны стрелками). Вид на юг; 2) Вид на эту же замковую часть изнутри храма. Вид на север. Стрелками показаны «расшевеленные» замковые камни.

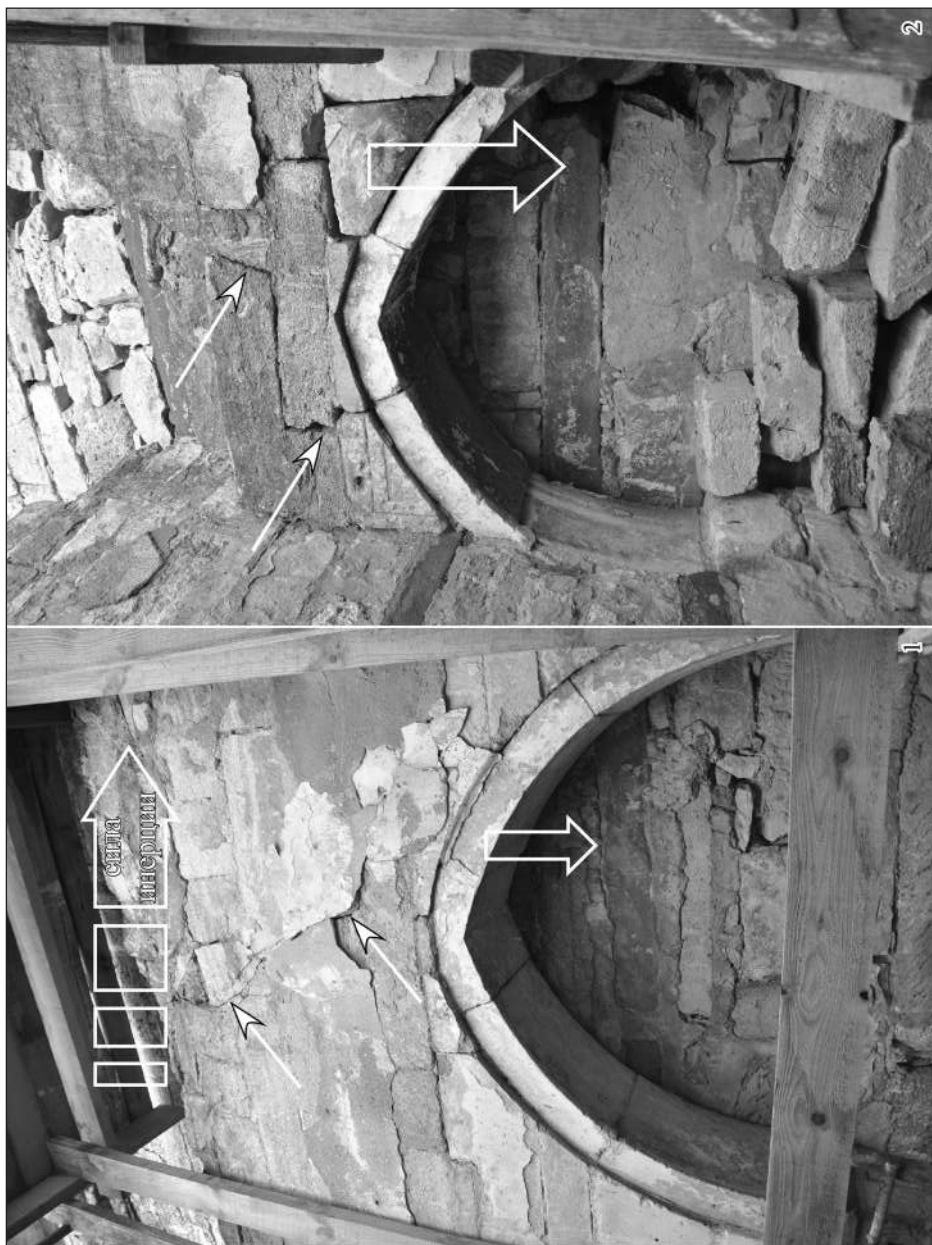
Пристройка к храму имела все четыре стены (в т.ч. и южную, которая стояла вплотную к северной стене храма). В этой южной стене пристройки были сооружены глухие арки (рис. 10). Видимо, в дальнейшем предполагалось в этом месте пробить проход в наос храма. Замковые части арок также деформированы: у них провисли на первые сантиметры восточные камни замковых частей. Вверх от этих повреждений распространяются косые межблоковые трещины, образовавшиеся в связи с описанными деформациями. Они также укладываются в общую картину предполагаемого нами субширотного направления распространения максимальных сейсмических колебаний.

Рис. 10. Деформации замковых частей оконных арок в северной стене северо-восточной пристройки. Тонкие стрелки показывают межблоковые трещины, уходящие вверх от поврежденных строительных конструкций. Толстые стрелки указывают на провисание каменных блоков, возникшее в результате кратковременного действия растягивающих усилий.

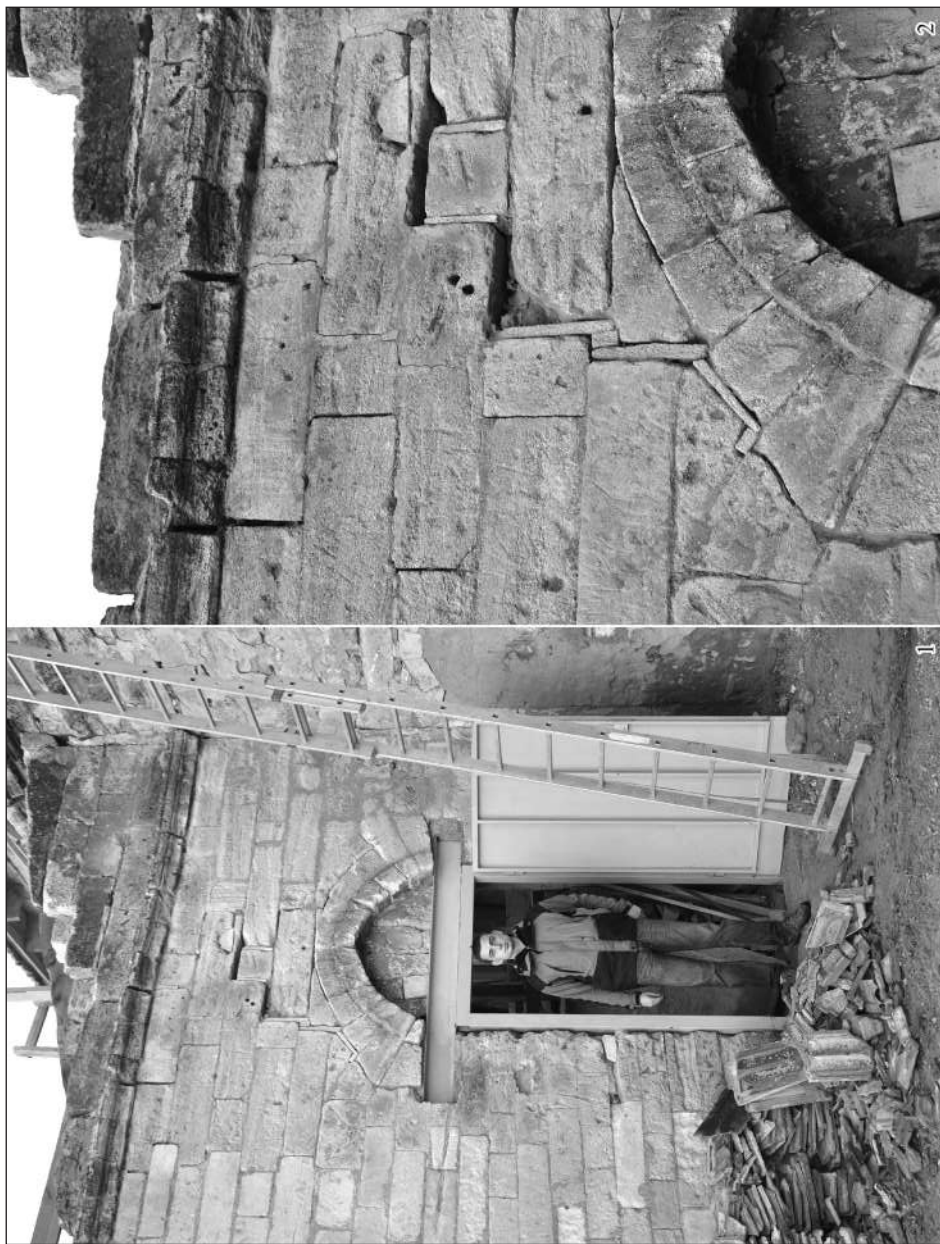
До сих пор в нашей работе мы описывали деформации арочных конструкций только в субширотных стенах церкви. Следует отметить, что имеется один случай повреждения надвходовой арки и ее последующего ремонта – перекладки в западной стене пристройки (рис. 11). Азимут простираения стены здесь 170° . Виден различный размер некоторых каменных блоков в северной и южной части арочной конструкции, а также значительная косая межблоковая открытая трещина над аркой, отремонтиро-

ванной впоследствии тонкой каменной плиткой. Возможно, что значительная часть пакета камней над арочной конструкцией развернулась вдоль этой трещины вокруг вертикальной оси на величину в первые градусы по часовой стрелке внутрь постройки.

Рис. 11. Наклонная межблоковая трещина над аркой входа в северо-восточную пристройку храма. 1) Внешний фас восточной стены пристройки. Вид на восток – юго-восток. 2) Деталь предыдущего снимка, детально показывающая отремонтированную трещину. Вид на восток.

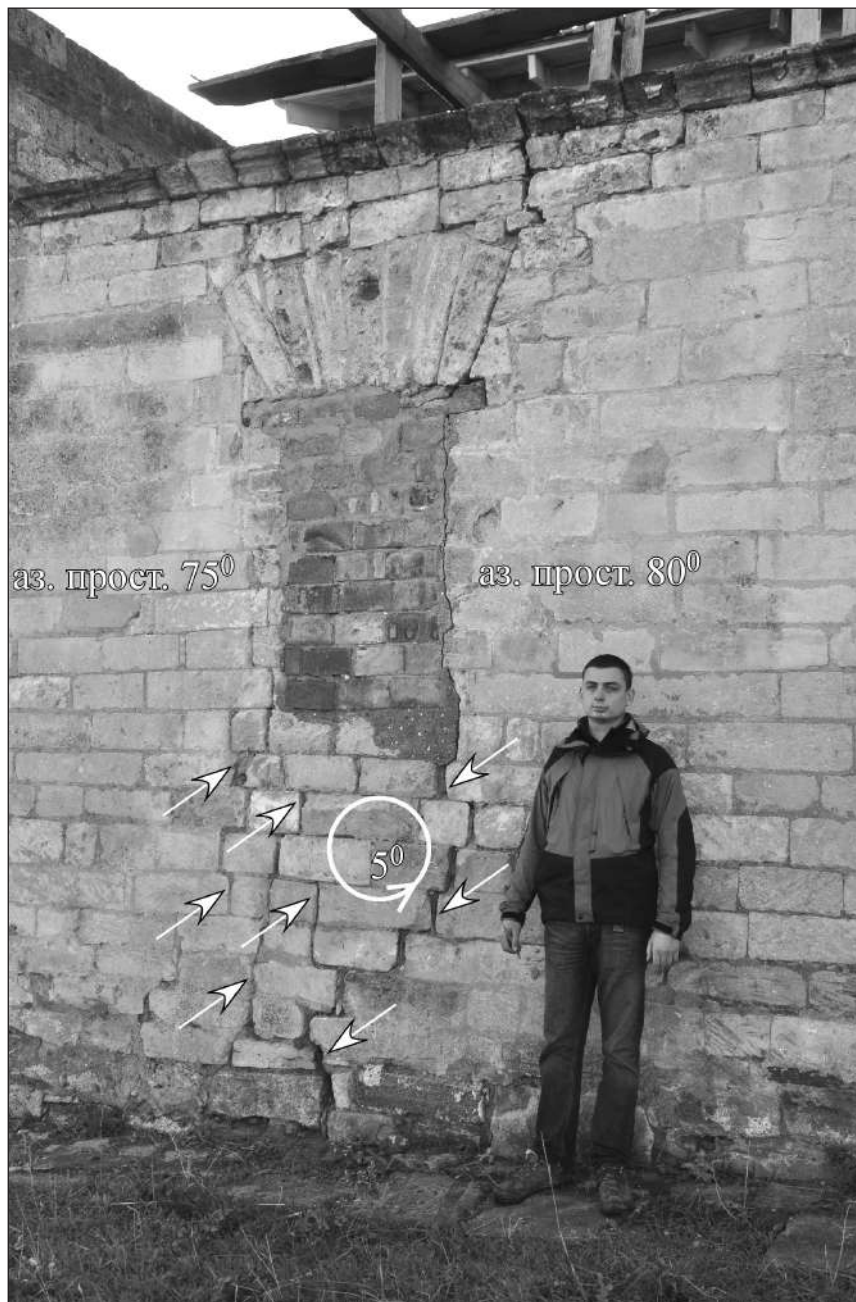
При нашем исследовании церкви было обнаружено значительное количество трещин. Наиболее впечатляющие из них – это структурный ансамбль ниже и выше оконного проема в северной стене пристройки (рис. 12). Хорошо видно, что образование структурного комплекса началось внизу стены, где она получила сильное динамическое воздействие от подстилающего грунта: именно здесь же имеется максимальное раскрытие между соседними бортами трещин. Важно отметить, что описываемые межблоковые трещины начинают ветвиться вверх, что означает «цветковую» структуру и сдвиговые напряжения, действовавшие перпендикулярно простиранию субширотной стены. Эти сдвиговые напряжения привели к 5⁰ повороту восточной части описываемой стены против часовой стрелки. «Цветковый» ансамбль трещин, раскрывающийся кверху – до самой крыши, имеется и над окном. Угрожающее состояние верхней части стены заставило верующих заблокировать оконный проем кирпичом.

Рис. 12. Комплекс значительных деформаций северного фасада северной стены северо-восточной пристройки. Сейсмотектоническая цветковая структура (показана стрелками) с поворотом против часовой стрелки пакета каменных блоков под оконной нишей. «Расшевеленная» каменная кладка-перекрытие над окном, от которой вверх уходят межблоковые трещины.

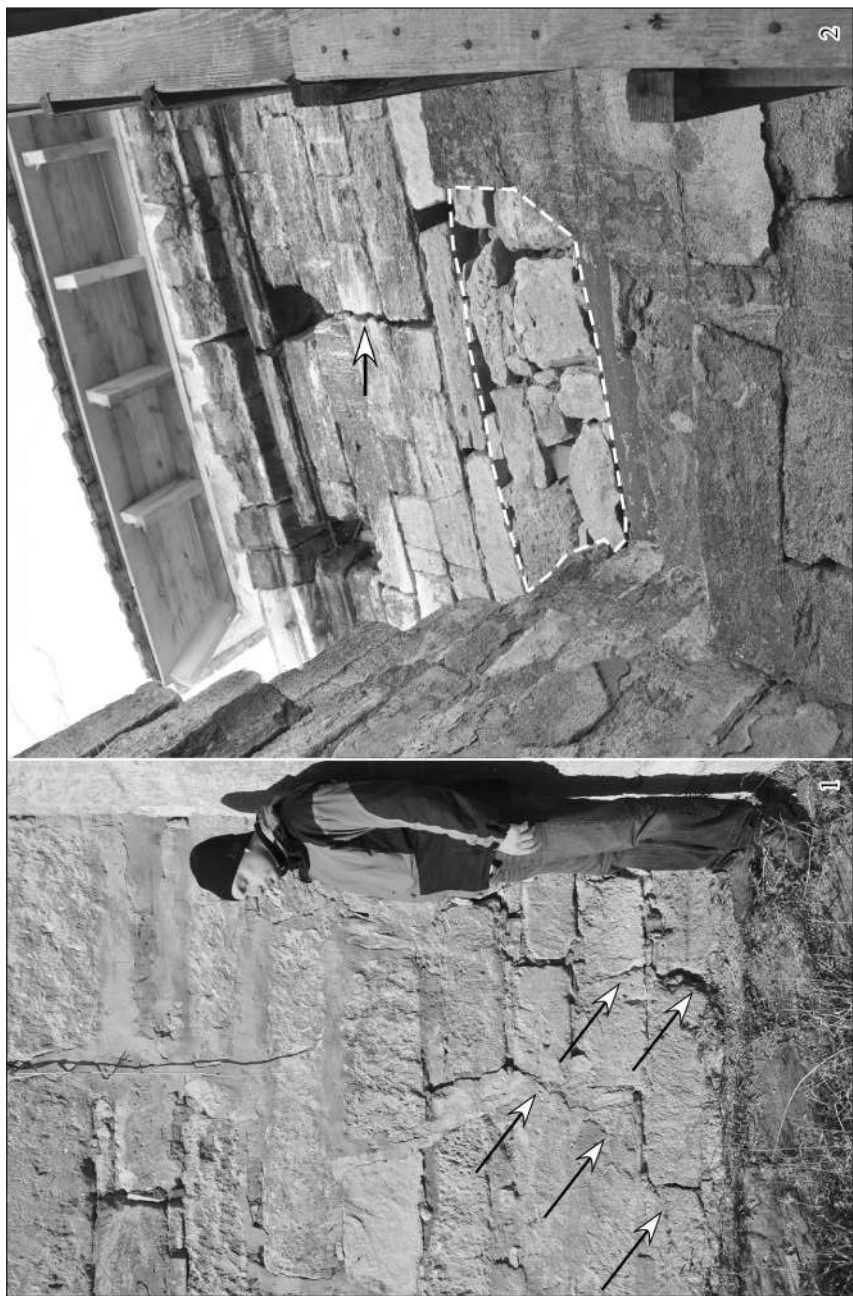
Рис. 13. Сквозные трещины (показаны стрелками), пробивающие 2-3 каменных блока подряд:

Сквозные трещины (joints), пробивающие 2-3 каменных блока подряд, также встречены в церкви монастыря Св. Георгия. Они имеются в значительном количестве к югу и северу от аспиды в восточной стене 1-го строительного периода (рис. 2, 1; 13), имеющей простирание 170⁰. Ранее мы подробно писали о наличии ремонта в кладке этой стены и его следах в южной стене храма. В отличие от юго-восточного, на северо-восточном углу в кладке 1-го строительного периода подобного ярко выраженного ремонта не видно. Также необходимо отметить, что вывал юго-восточного угла, как и образование трещин, происходил «пакетом» под близким углом. Видимо, перед нами разные «эшелоны» одной деформации, где одни выразились в образовании сквозных трещин, а другие – в виде вывалившихся «пакетов» каменных блоков кладки. Закономерным также является усиление выраженности «пакетов» трещин снизу вверх и их затухание в месте примыкания к апсиде – естественному усилителю конструктивной части церкви. Сквозная межблоковая трещина наблюдается во внутренней кладке апсиды. Ее особенность – «цветковый» эффект, который она приобретает в верхней части конхи. Отметим, что фасадная часть апсиды такой деформации не имеет.

Сквозная трещина также встретилась в северной стене 1-го строительного периода (рис. 13,2) с азимутом простирания 80° . Однако она возникла недавно, так как эта часть стены 1-го строительного периода перекладывалась в начале 2-го строительного периода для монтажа стропильной системы кровли пристройки.

1) в нижней части внешнего фаса восточной стены храма близ аспиды – свидетельство сильных сейсмических воздействий, исходящих из подстилающих грунтов; 2) в верхней части северного фаса северной стены церкви. Это старинная часть храма, но перестроенная в XIX веке пилеными каменными блоками. Штриховая линия показывает «расшевеленную» каменную кладку в смежной – южной стене северо-восточной пристройки. Деформации в верхней части здания свидетельствуют о так называемом «эффекте небоскреба».

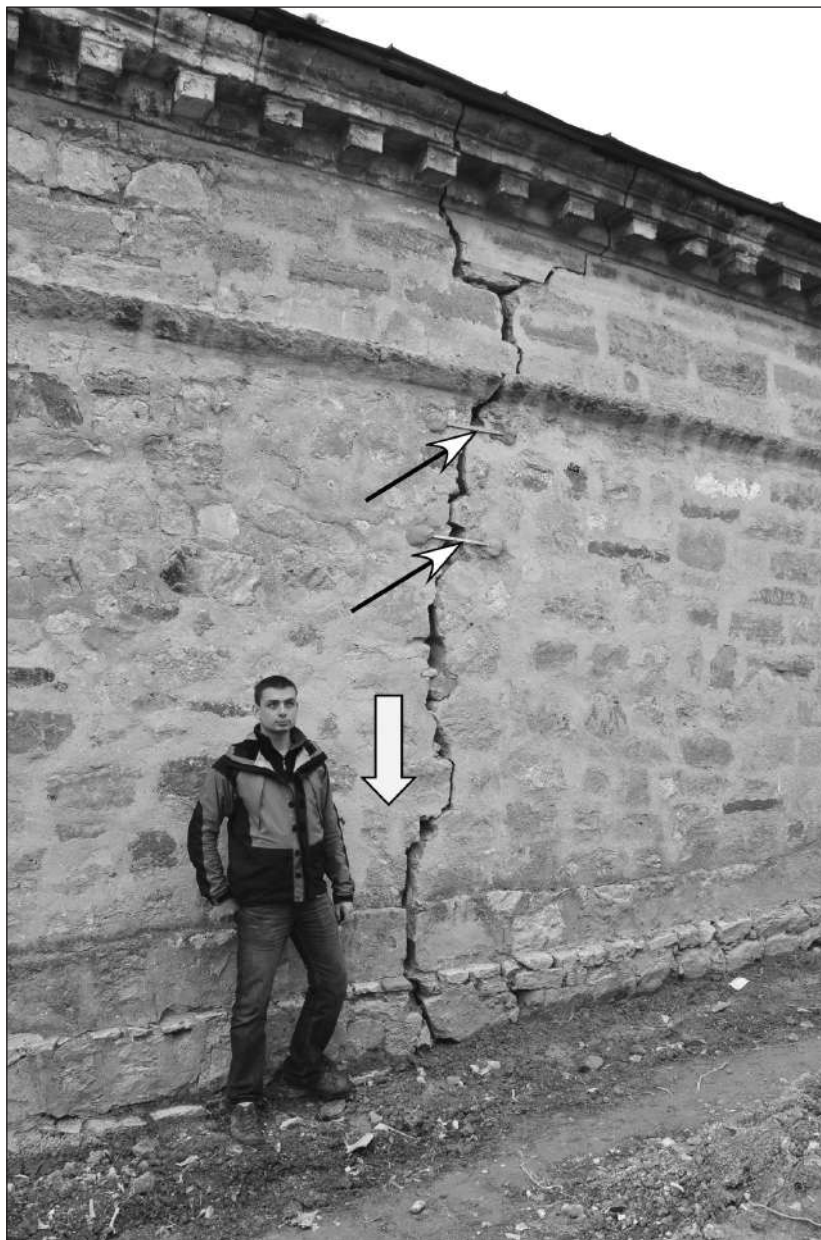
Западная стена храма, имеющая простирание 160° , пробита двумя сквозными трещинами на всю высоту строительной конструкции в 4-5 м. Наиболее наглядная открытая – южная трещина-разрыв (рис. 14). Ширина между ее разошедшимися бортами от 2 до 15 см. Ширина раскрытия увеличивается книзу, что говорит о просадочном характере разрыва. Однако его бифуркация кверху говорит также о небольшой сдвиговой деформации, приводящей к развитию цветковой структуры. Хотя время заложения трещины не известно, свежий облик трещины подразумевает ее современное развитие. Об этом же свидетельствует и деформация «маячков» (рис. 14), установленных на высоте около 3 м, и образование вдоль фронта разрыва особых структурных форм растяжения-сдвига – pull-apart'ов. Последние подразумевают небольшое (первые сантиметры) опускание вниз северной части стены согласно уклону местности. Цоколь здесь состоит из четырех рядов каменной кладки, выполненных в виде ступенек. Простирание верхней ступеньки – 155° . Простирание ступенек цоколя и западной стены не совпадают: в центральной части стены они выгнуты на запад.

Описанная выше современная деформация церкви, видимо, началась уже в XXI веке в связи со строительными работами на территории старого армянского кладбища, располагавшегося к западу и северу от храма. В их результате было утеряно равновесное состояние в грунтах, на которых построен храм. В связи с этим начался процесс раскрытия между южной (простирание $70^{\circ} - 75^{\circ}$) и северной (простирание 80°) стенами храма, достигший величины в первые десятки сантиметров.

Рис. 14. Современная трещина в западной стене церкви. Потревоженные «маячки» (показаны наклонными стрелками) и особенности раскрытия разрыва в стене (pull-apart'ы) свидетельствуют о продолжающемся движении вниз (просадке) северной части стены согласно уклону местности.

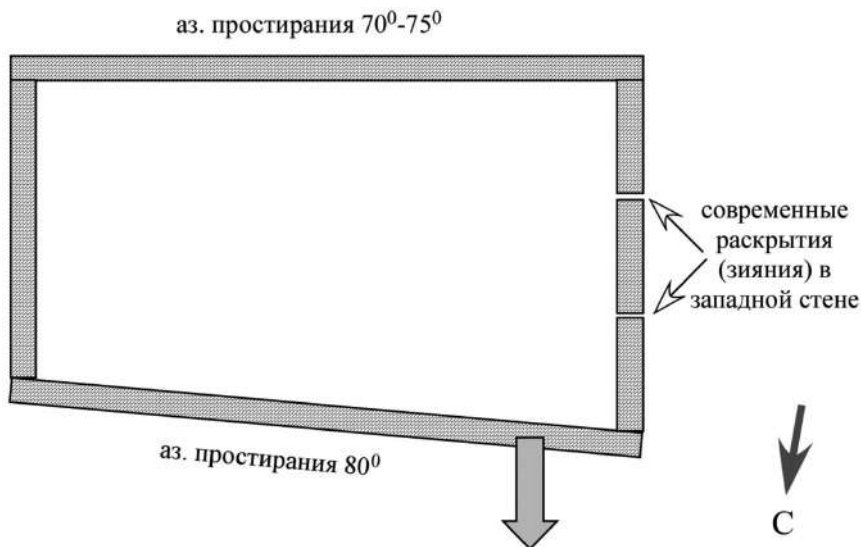
Рис. 15. Схематическая внесмасштабная модель церкви монастыря Св. Георгия. План. Современная деформация западной части церкви, приводящая к раскрытию открытых трещин (зияний) в западной стене храма. Серая стрелка показывает направление раскрытия и местный уклон рельефа.
