## СЕЙСМОГЕННЫЕ ДЕФОРМАЦИИ В СТЕНАХ ПОЗДНЕСРЕДНЕВЕКОВОЙ КРЕПОСТИ ЕНИ-КАЛЕ В ВОСТОЧНОМ КРЫМУ

**Аннотация.** В статье приведено описание результатов макросейсмического обследования позднесредневековой турецкой крепости Ени-Кале в Восточном Крыму. Хотя на постройки крепости существенно повлияли местная оползневая активность; военные операции Крымской, Гражданской и Великой Отечественной войн; антропогенные факторы, такие как наличие железной дороги и пр., тем не менее многочисленные специфические деформации в стенах крепости позволяют предполагать сильные сейсмические воздействия для объяснения существующих повреждений и разрушений. Местная интенсивность сейсмических колебаний могла составлять  $I = (VIII)–IX$  баллов по макросейсмической шкале МСК-64, а направление максимального суммарного сейсмического воздействия иметь северо-западно-юго-восточное простирание. Вероятно, оставление турками крепости без боя объясняется ее серьезными сейсмическими повреждениями и разрушениями в XVIII в., которые к подходу русской армии еще не были устранены.

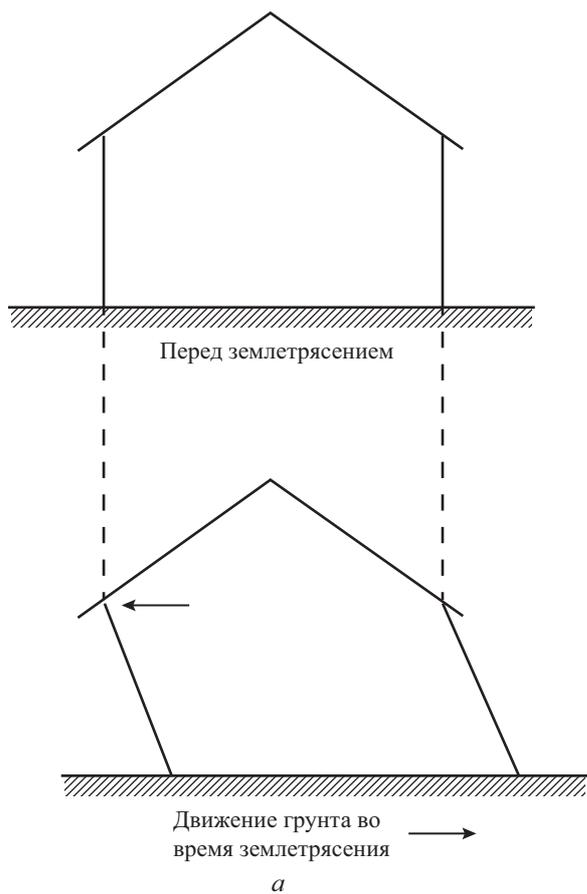
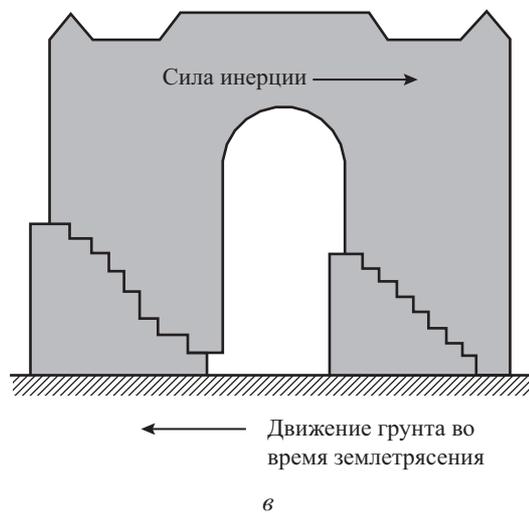
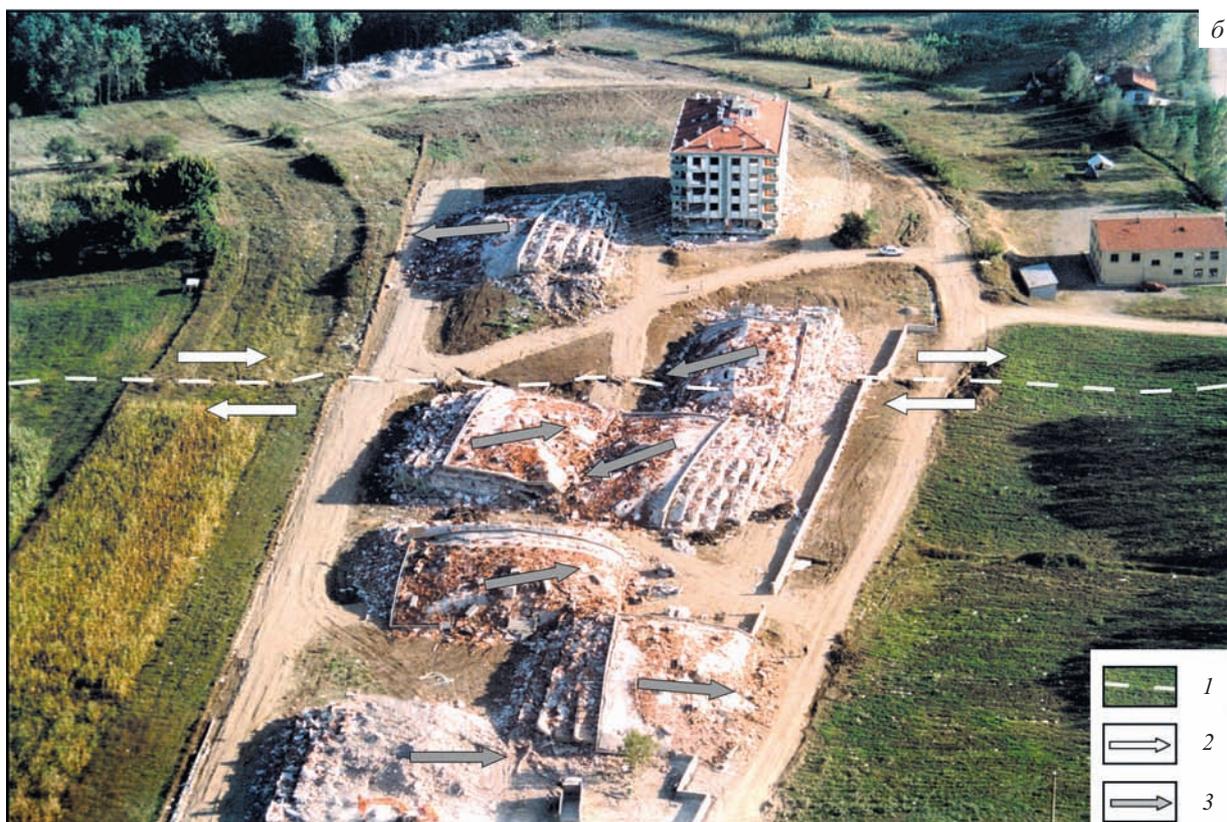
**Рис. 1.** Наклоны, обрушения и выдвигания верхних частей зданий во время сильных землетрясений *a* — схема наклона здания при сильных землетрясениях (по [Rapp, 1986] с изм.);

*b* — эпицентральная зона Измитского землетрясения (Турция) 1999 г. ( $M_w = 7.6$ ). Фото проф. Эрхана Алтунеля

*1* — сейсмический разрыв; *2* — направление смещения (правый сдвиг); *3* — направление обрушения зданий (большинство (90%) зданий обрушились в направлении, противоположном сеймотектоническим подвижкам);

*в* — схематическое изображение смещения верхней части современного памятника на кладбище в с. Бель-Алды в направлении эпицентра Суусамырского ( $M_S = 7.3$ ,  $I_0 = IX-X$ ) землетрясения 1992 г. в Кыргызстане

*Систематически направленные наклоны и обрушения стен, а также горизонтальное смещение (выдвижение) отдельных частей строительных конструкций.* Подобные разрушения построек представляют собой результат сильных землетрясений. В случае смещений нижние части строительной конструкции смещаются вместе с грунтом в направлении соответствующих сейсмических подвижек, в то время как верхние части остаются на месте вследствие инерции (рис. 1).

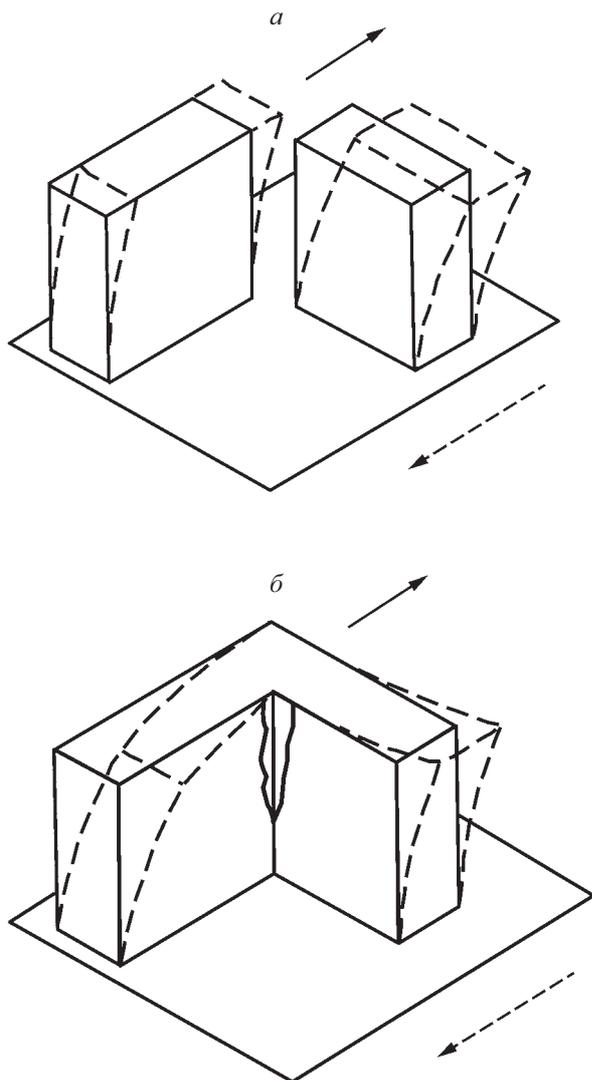
Рис. 2

Рис. 2. Модель деформации углов здания во время сильного землетрясения (по [Arnold, 1989] с изм.)

*Разрушение углов зданий.* При землетрясениях это происходит в результате разнонаправленных колебаний перпендикулярно соединенных стен в различных направлениях (рис. 2). В результате сейсмических движений на контакте стен различных простираний образуются *длинные трещины*, зачастую на всю высоту стены. По этим трещинам иногда происходит *выкалывание* — отделение

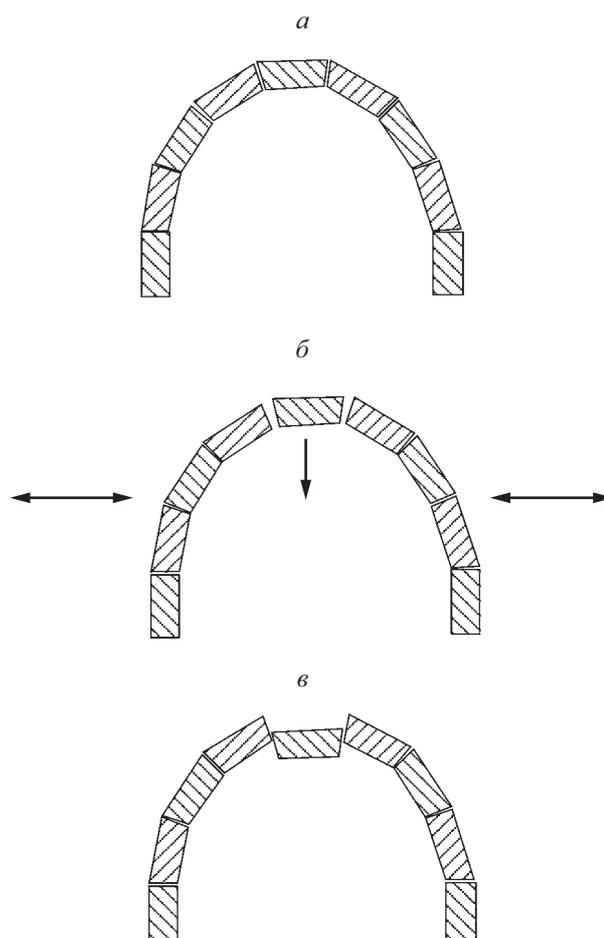
Рис. 3

Рис. 3. Схема образования провисших замковых камней в арочных конструкциях при сейсмическом воздействии

*Провисшие замковые камни в арочных конструкциях.* Смещение арочного замкового камня отражает событие — мгновение кратковременного растяжения, во время которого камень успевает немного проскользнуть вниз (рис. 3). Это кратковременное растяжение сменяется затем обычным состоянием сжатия, которое фиксирует замковый камень в его новом положении. Кратковре-

менное состояние растяжения вызывается прибитием сейсмического удара, воздействующего на арочную опору, что вызывает моментальный наклон ее верхней части.

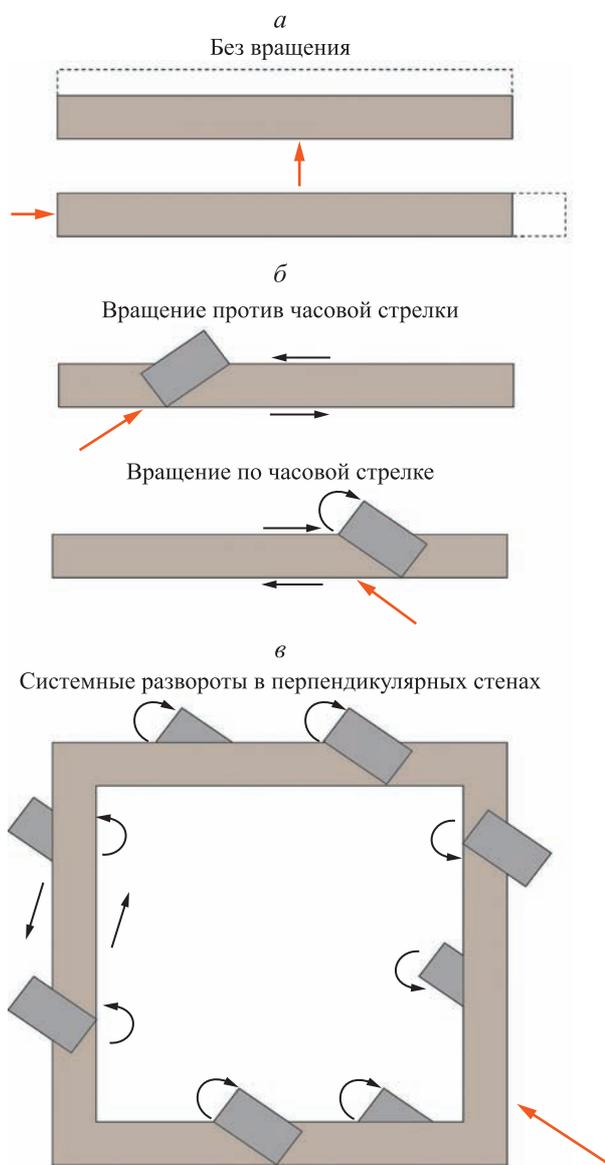
**Рис. 4.** Вращение элементов здания (по [Корженков, Мазор, 2001] с изм.)

а — отсутствие вращения элементов строительных конструкций при сейсмических колебаниях, перпендикулярных к стене;

б — вращение элементов здания при сейсмических колебаниях, направленных под углом к стене;

в — противоположное вращение перпендикулярных стен здания, вызванное сейсмическими колебаниями, действующими вдоль биссектрисы угла между ними

*Вращения отдельных строительных блоков, кирпичей, камней или постаментов колонн, а также значительных фрагментов стен или всей стены целиком.* Этот тип повреждений часто наблюдается в сейсмически активной области. Вращение вызывается сдвиговой парой сил, приложенной

к плоскому элементу конструкции. Максимальное суммарное сейсмическое воздействие, направленное параллельно к простиранию стен или перпендикулярно к его стенам, приводит к обрушению, смещению или наклону без вращения (рис. 4, а). Вращение имеет место в случаях, когда главные напряжения приложены под углом к элементу конструкции и результирующие сдвиговые напряжения высоки (рис. 4, б). Таким образом, развернутые элементы, находящиеся на перпендикулярно ориентированных стенах, должны иметь противоположное направление вращения, если сейсмический толчок прошел вдоль биссектрисы угла между ними (рис. 4, в).

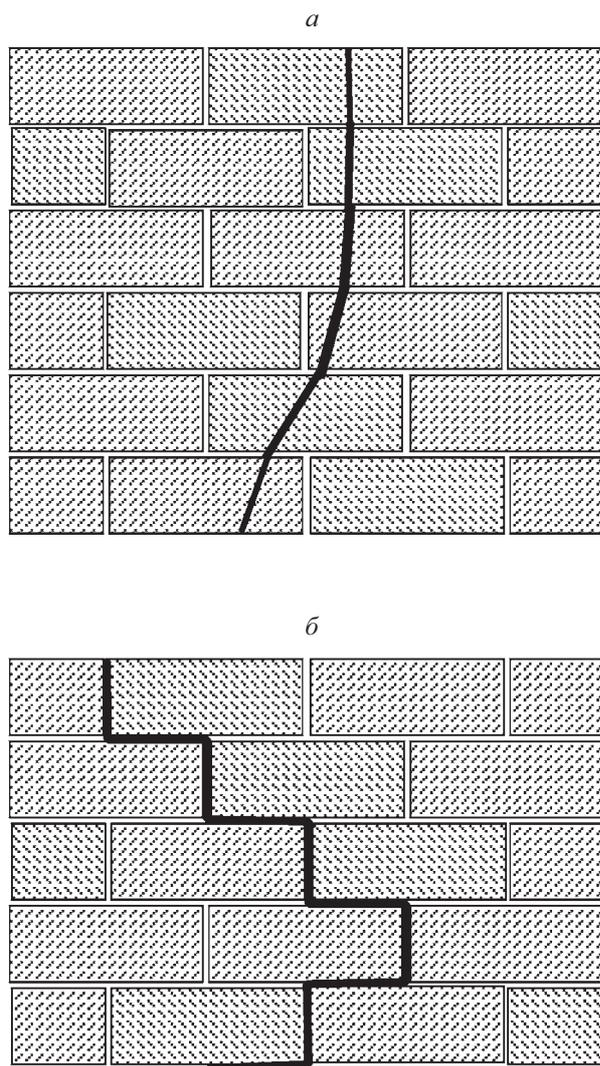
**Рис. 5.** Сквозные (а) и межблоковые (б) трещины в стенах зданий, возникающие при землетрясениях и статических нагрузках

Трещины, пробивающие насквозь несколько соседних строительных блоков (рис. 5, а) или целую стену, свидетельствуют о сильном землетрясении, так как трещине для преодоления пространства между соседними блоками необходима значительная энергия. Конечно, подобные трещины образуются также при взрывах и воздействии таранов, но практически никогда со временем при статической нагрузке. Трещины, распространяющиеся по границам строительных блоков или кирпичей (рис. 5, б), возникают и при землетрясениях, однако они могут проявиться и при статических нагрузках или просадках грунта.

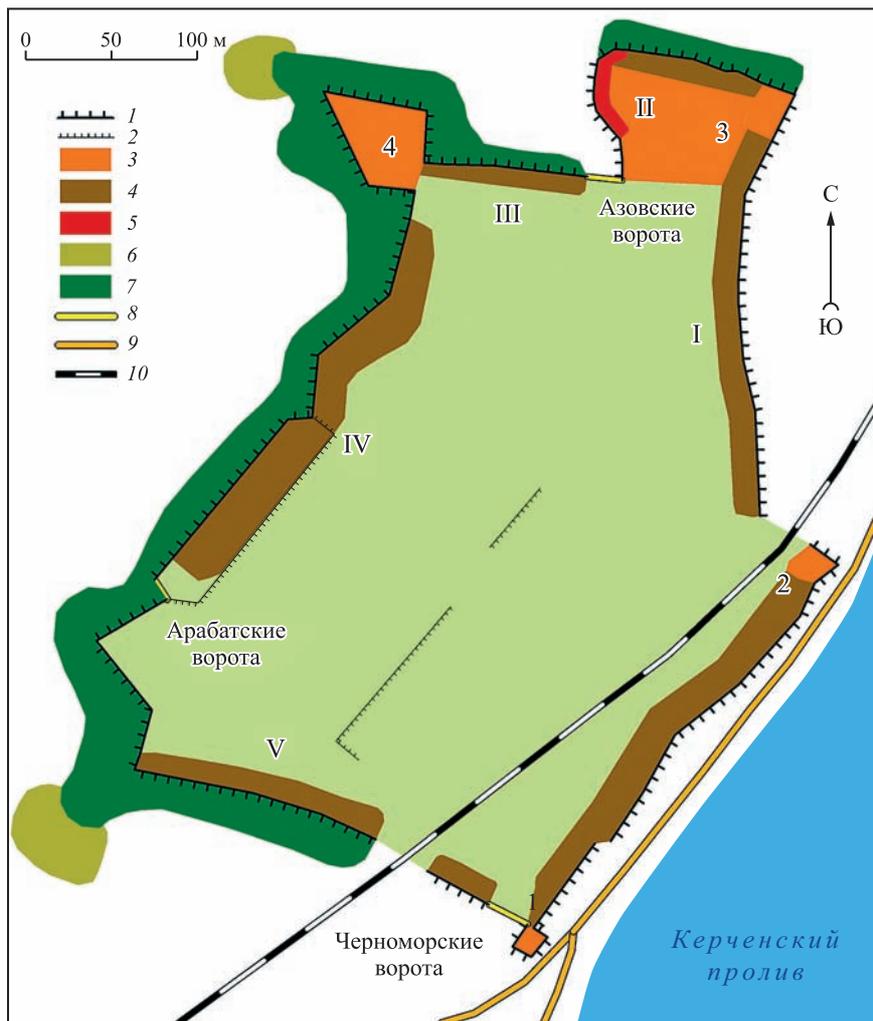
**Рис. 7.** Схематический план крепости Ени-Кале

1 — крепостная стена; 2 — остатки внутренних стен; 3 — бастионы: 1 — водный, 2 — северо-восточный, 3 — северный, 4 — северо-западный; 4 — куртины: I — восточная, II — северо-восточная, III — северная, IV — западная, V — южная; 5 — орийон; 6 — исходящий плацдарм прикрытого пути; 7 — крепостной ров; 8 — крепостные ворота; 9 — автомобильная дорога; 10 — железная дорога

Профиль крепости Ени-Кале имеет долговременный характер (рис. 7), которому присуще наличие, помимо главного вала, внутренних и наружных вспомогательных построек. Крепостная ограда располагалась на линиях полигона многоугольника неправильной формы, ее начертание производилось по внешнему полигону. Это типичный прием, использовавшийся при постройке крепостей для удобного размещения исходящих углов бастионов и редана (открытое полевое укрепление) с учетом особенностей местности. Всего было возведено четыре бастиона, что позволяло усилить защиту прилегающей местности за счет косоприцельного огня и создать фланговую оборону крепостного рва [Теляковский, 1855; Иохер, 1889; Шперк, 1957; Яковлев, 2000; Белик, Ткачук, 2007].

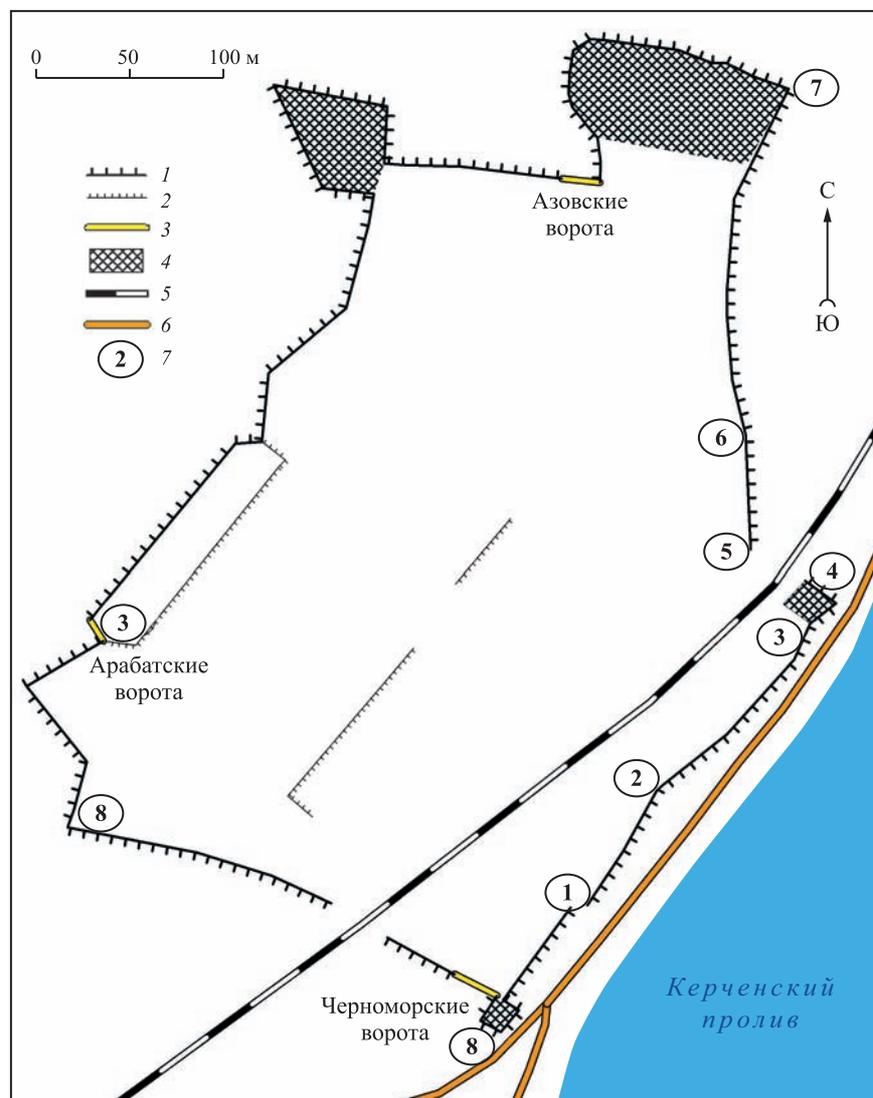
**Рис. 8.** Схематический план крепости Ени-Кале с указанием местоположения предположительно сейсмогенных деформаций

1 — внешние крепостные стены; 2 — остатки внутренних стен; 3 — крепостные ворота; 4 — бастионы; 5 — железная дорога; 6 — автомобильная дорога; 7 — места сейсмогенных деформаций, описанных в настоящей статье: **1** — отседание к морю участка крепостной стены (см. рис. 9); **2** — субвертикальные межблоковые трещины в крепостной стене (см. рис. 10); **3** — деформации арочных конструкций (см. рис. 11); **4** — отрыв от куртины и разворот вокруг вертикальной оси восточного бастиона (см. рис. 12); **5** — значительные наклоны крепостных стен-куртин (см. рис. 13); **6** — систематические изломы и развороты крепостной стены в виде гармоник (см. рис. 14); **7** — деформации углов бастионов (см. рис. 15); **8** — протяженные сквозные трещины, пробивающие подряд несколько строительных блоков (см. рис. 16, 17)

В ходе наших исследований удалось выявить ряд значительных деформаций в стенах крепости Ени-Кале (рис. 8).

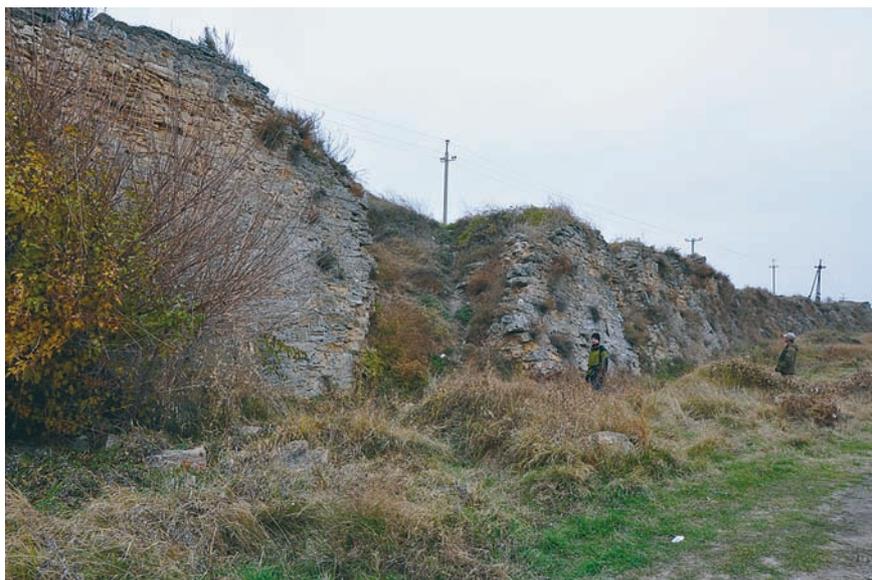
**Рис. 9.** Разрыв в юго-восточной стене крепости Ени-Кале вследствие ее отседания к морю и разворота северо-восточной части стены длиной 50 м против часовой стрелки на  $15^\circ$

*Отседание к морю значительного участка прибрежной (восточной) части крепостной стены на 2.5 м (рис. 9).* Следует заметить, что однозначно определить причину отседания невозможно. Во-первых, эта часть стены крепости располагается у уреза воды Керченского пролива. Во-вторых, за более чем 300-летнюю историю существования крепости на ее постройки оказывались пассивные и активные антропогенные воздействия, в том числе военного характера. Через территорию крепости уже более 70 лет проходит железная дорога. Плановые ремонты железнодорожного полотна происходили регулярно, даже в период 1991–2015 гг. И, в-третьих, данный регион характеризуется сложной сейсмической ситуацией.

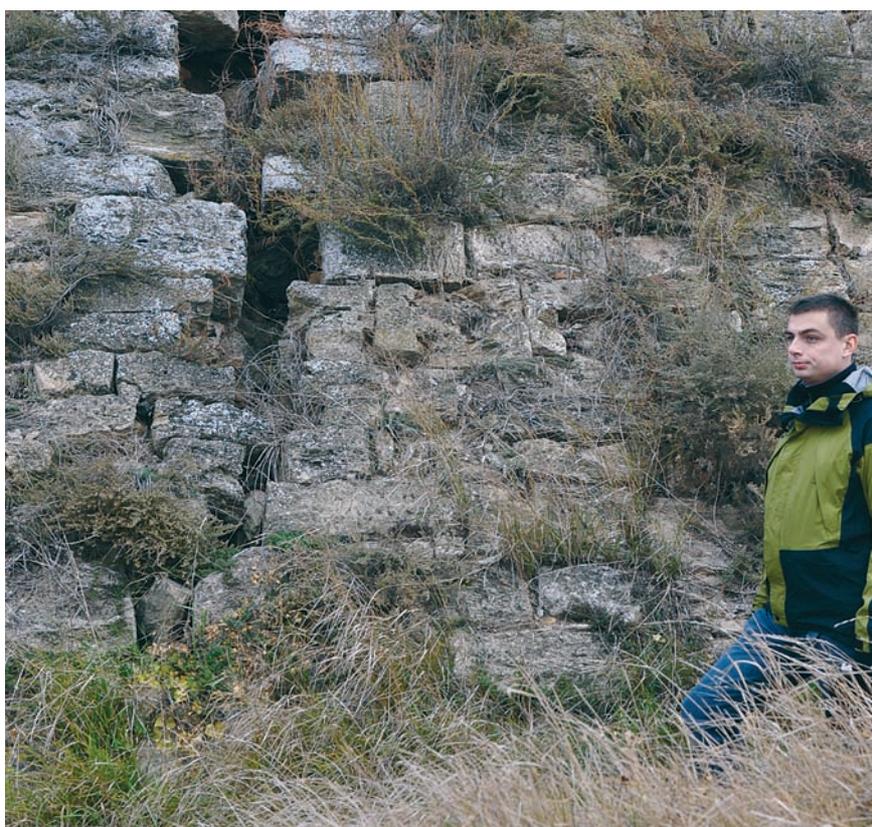
**Рис. 10.** Межблоковая субвертикальная трещина на всю высоту юго-восточной стены крепости Ени-Кале

*Субвертикальные межблоковые трещины в крепостной стене* длиной на всю высоту стены (рис. 10). Очевидно, что они не являются просадочными: величина зияния увеличивается квер-

ху (при просадках должно быть наоборот). Таким образом, здесь наблюдается так называемый эффект небоскреба: максимальная свобода колебаний — в верхней части стены. Так, нами наблюдалась вертикальная межблоковая трещина в восточной, приморской, стене крепости. Величина зияния увеличивается кверху, достигая максимума раскрытия 40 см.

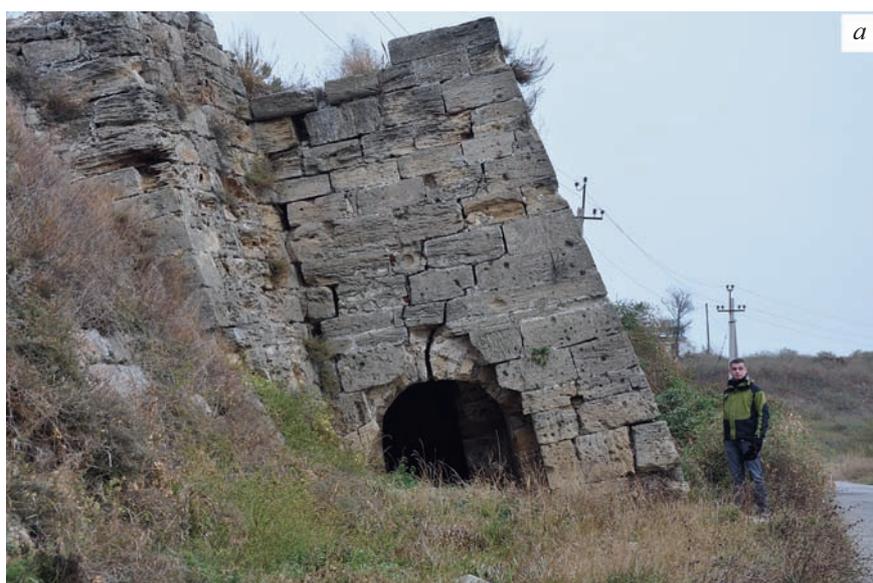
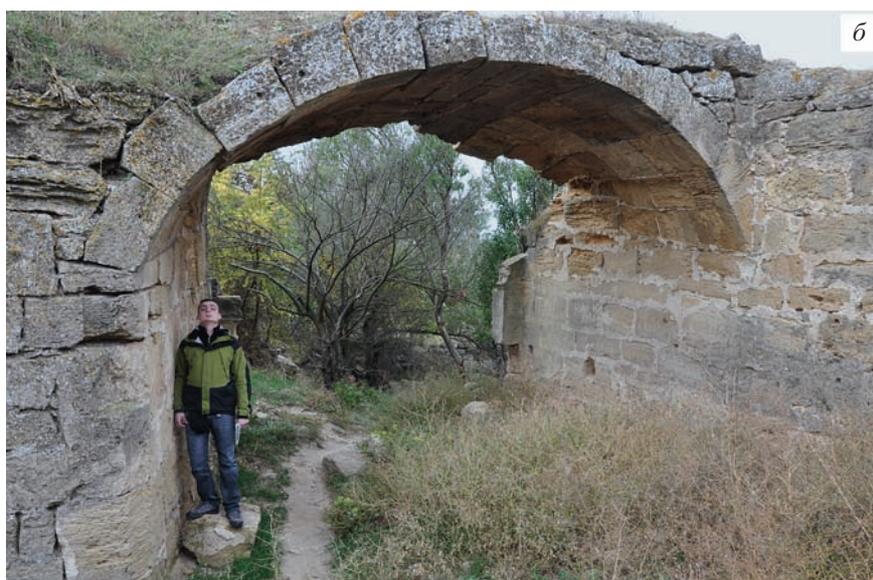
**Рис. 11.** Деформации арочных конструкций в постройках крепости Ени-Кале  
*a* — трещина в центральной части арки, продолжающаяся в свод каземата восточного бастиона (бастион 2), возникшая в результате кратковременного отседания участка стены к морю. Простираение арки 125°;  
*б* — асимметричная деформация и провисание одного из арочных блоков Арабатских ворот

*Деформации арочных конструкций* (рис. 11). Известно, что в арочных конструкциях максимум напряжений сжатия приарочного участка стены сосредоточивается на замковом камне арки. Если наблюдается деформация этой конструкции — это свидетельство проявления очень кратковре-

менного эпизода(ов) растяжения, связанного чаще всего с колебаниями во время землетрясений, действующими параллельно простираению арки.

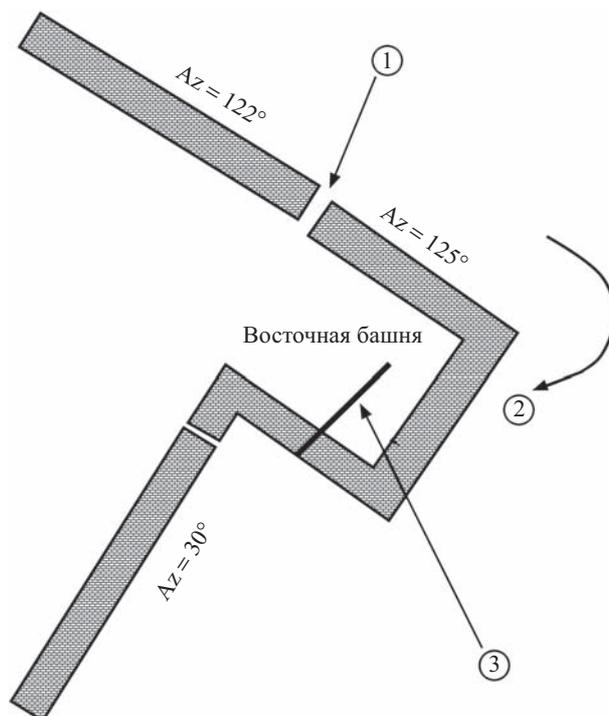
**Рис. 12.** Схематический план восточного бастиона (бастион 2) крепости Ени-Кале  
Цифры в кружках — деформации: 1 — отрыв всего бастиона от смежных куртин (ширина разрыва — 30–40 см); 2 — разворот отделившейся части бастиона целиком на  $3^\circ$  по часовой стрелке, наклон юго-восточной куртины на северо-запад (против уклона местности); 3 — межблоковая трещина в юго-западной арке и своде. Az — азимут простирания

*Отрыв целиком от куртины и разворот вокруг вертикальной оси по часовой стрелке восточного бастиона (бастион 2) крепости целиком* (рис. 12). Имеется также значительный наклон юго-восточной куртины крепости и бастиона 2 на северо-запад.

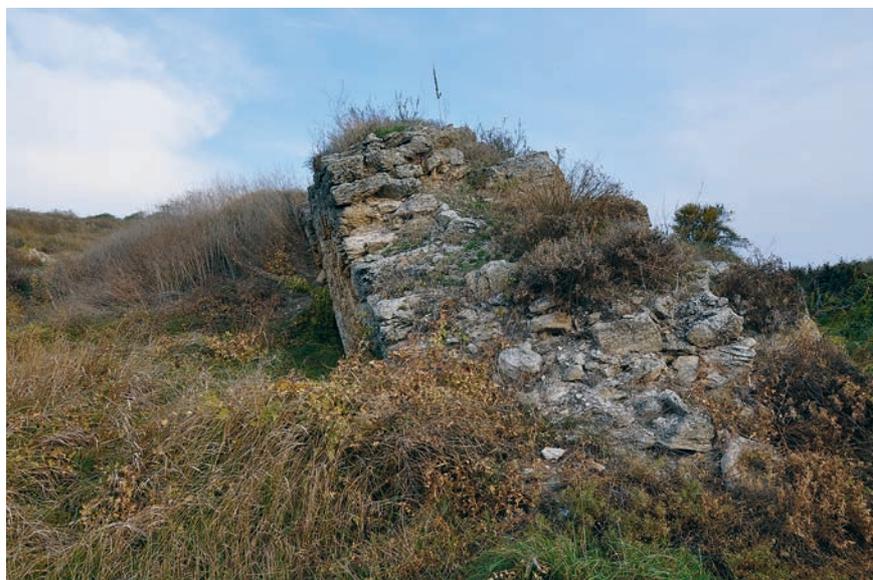
**Рис. 13.** Наклон восточной стены ( $Az = 120^\circ$ ) крепости Ени-Кале (внутренняя часть) к юго-западу под углом  $75^\circ$  против уклона местности

*Значительные наклоны стен против уклона местности* (рис. 13), т.е. наклоны, не связанные с силами гравитации. Известно, что при строительстве подобных стен-куртин внутренний фас

должен быть строго вертикальный, а внешний фас — с небольшим углом заложения. Такова была технология кладки в XVIII в.

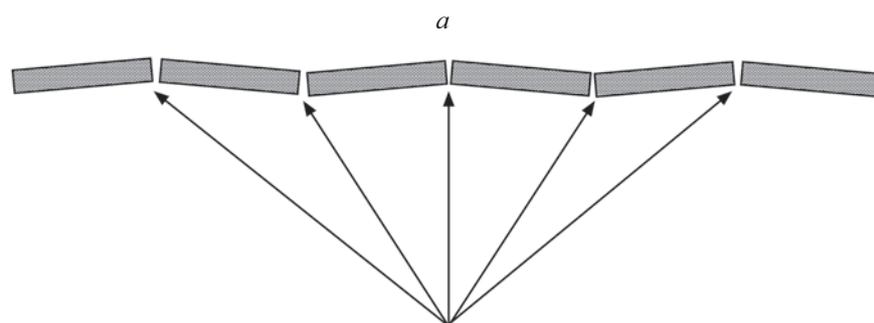
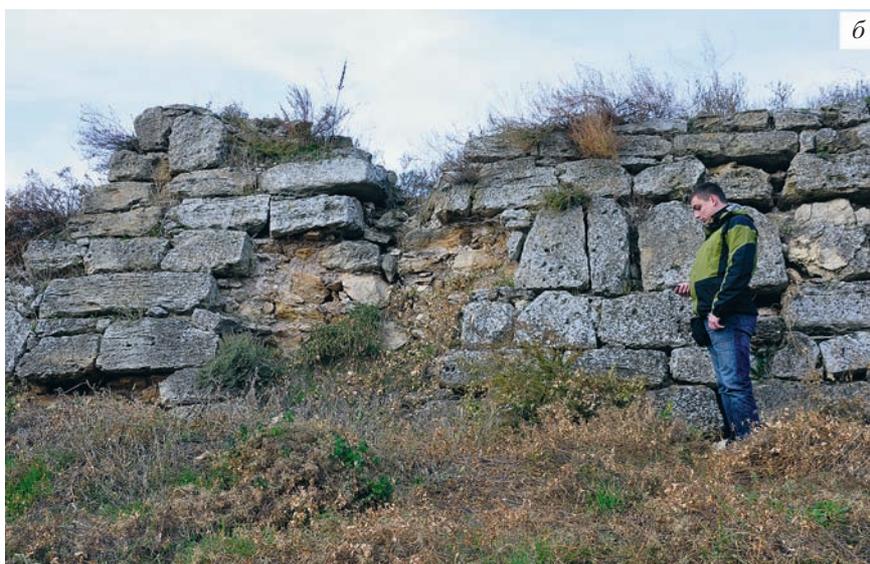
Разрывы в крепостной стене и приуроченные к ним вывалы слагающих ее камней наружу или вовнутрь

**Рис. 14.** Деформация восточной (субмеридиональной) стены крепости Ени-Кале в виде гармошки с разрывами и выпадением слагающих ее камней  
*a* — схематический план; *б* — фотография на местности

*Систематические изломы и развороты крепостной стены в виде гармошки* (рис. 14, *a*). При таком характере повреждений стена испытывала горизонтальное сжатие, приложенное парал-

лельно ее простираению. К изломам стены приурочено выпадение слагающих ее каменных блоков (рис. 14, *б*).

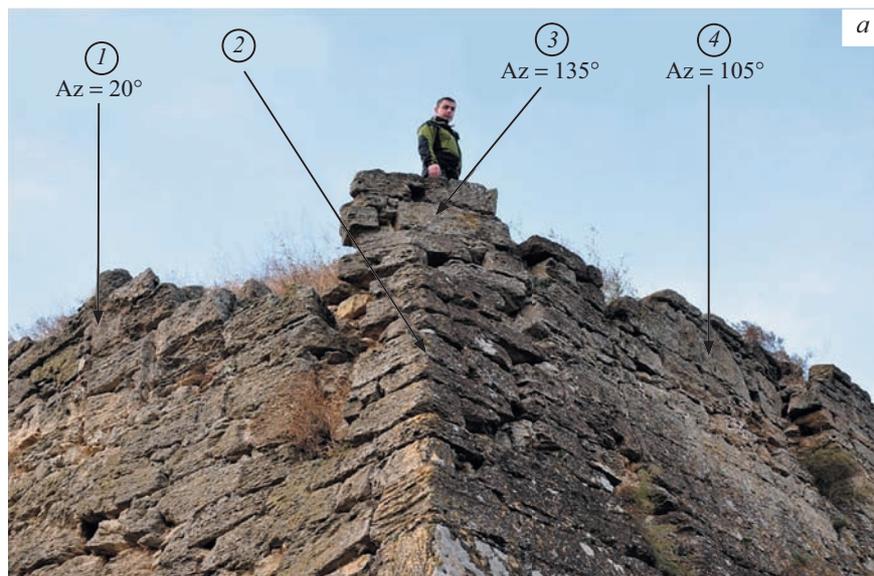
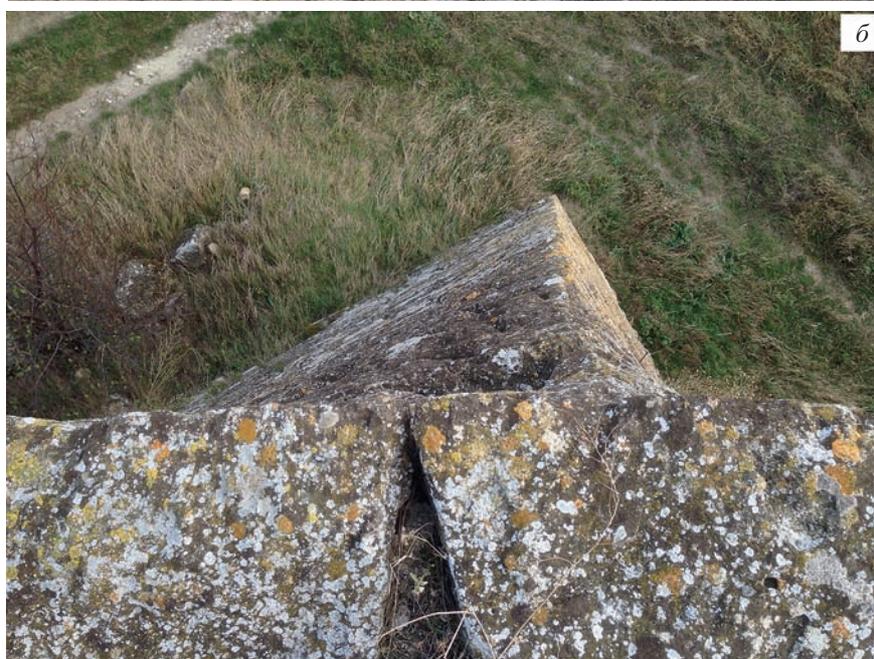
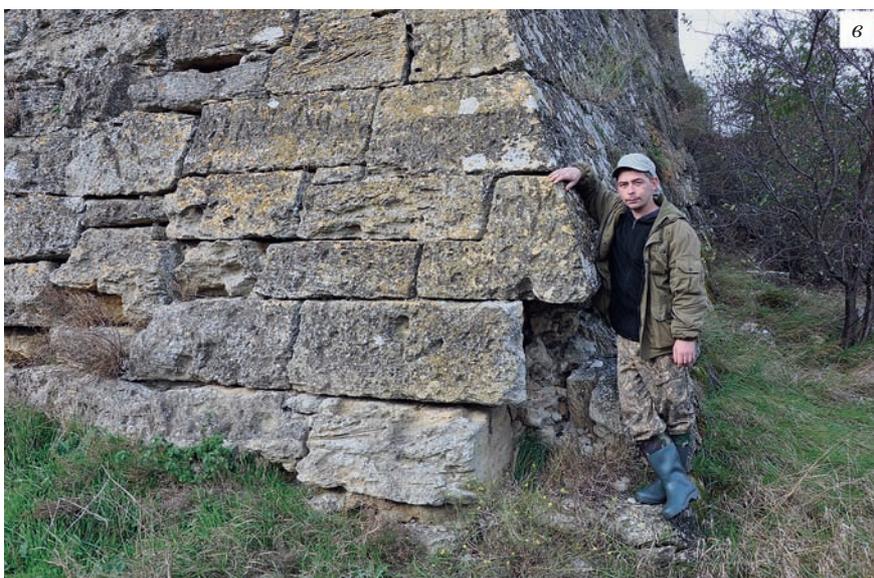
← **Рис. 15.** Деформации в восточном углу северо-восточной башни крепости Ени-Кале  
*a* — наклонение верхних частей крепостных стен наружу (1, 4); выкальвание значительного приуглового фрагмента кладки (2); отрыв, смещение на 50 см и разворачивание на 30° фрагмента стены (3). Az — азимут простирания;  
*б* — верхний повернутый фрагмент стены (см. 3 на рис. 15, *a*). Вид сверху вниз;  
*в* — выдвигание и выпадение нижнего приуглового фрагмента кладки башни

*Деформации углов бастионов:* выкалывание, выдвигание и выпадение наружу угловых частей бастионов против уклона местности, развороты угловых фрагментов стен (рис. 15). Следует от-

метить, что на данном участке крепости имеются закладные элементы, относящиеся к более позднему периоду ее существования. Их деформация может быть вызвана другими, несейсмогенными, причинами. На рис. 15, *в* обращает на себя внимание фигурная форма каменного блока в нижней части кладки (на него облокотился человек). Использование подобных блоков является специальным антисейсмическим приемом в строительстве.

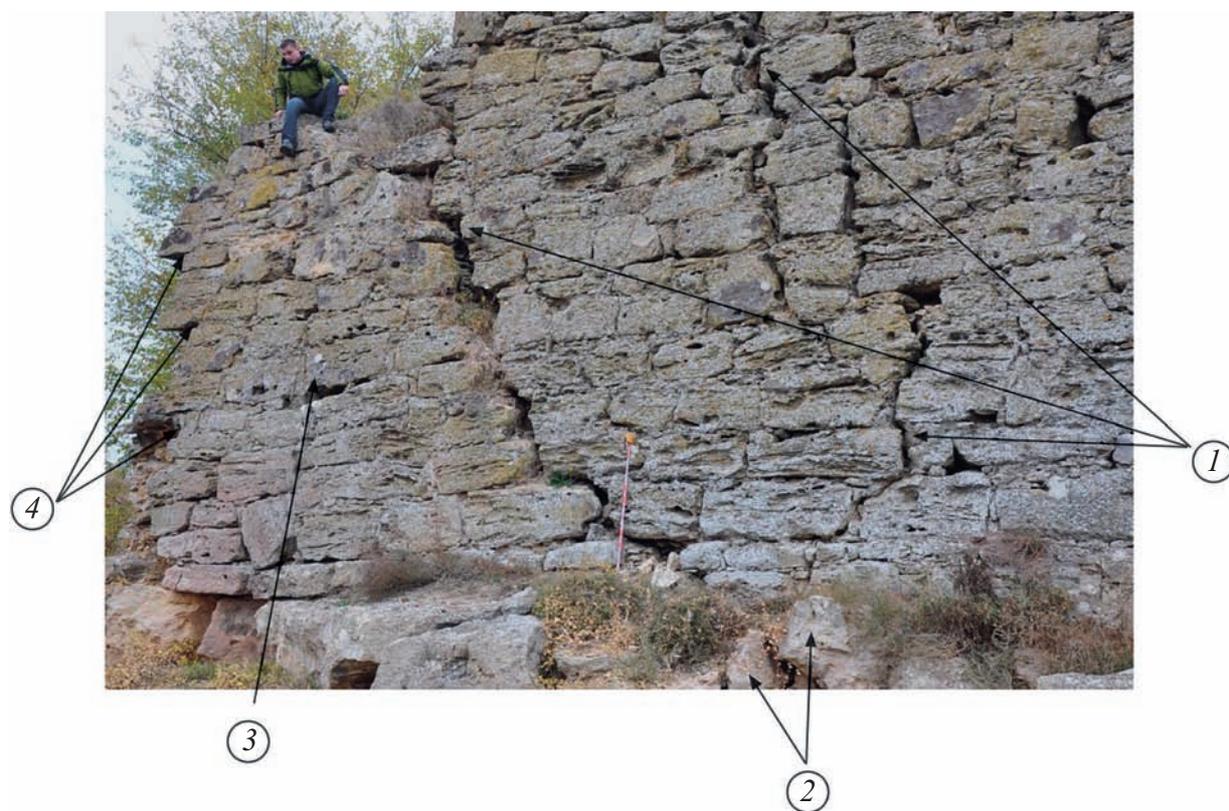
**Рис. 16.** Деформации (1–4) в юго-восточном углу крепости Ени-Кале  
 1 — сквозные межблоковые трещины на всю высоту стены; 2 — расколотые и выбитые наружу блоки стесанного скального фундамента; 3 — развернутый на 5° по часовой стрелке на всю высоту стены фрагмент каменной кладки; 4 — выпавшие наружу камни угловой части крепостной стены

Протяженные сквозные трещины в крепостной стене, пробивающие несколько строительных блоков подряд, в юго-восточном углу крепости (рис. 16). Для формирования подобных трещин необходимо мгновенное приложение значительного количества энергии. Следов воздействия

осадных орудий не было обнаружено, как не было обнаружено деформаций стены при взрывах рядом тяжелых авиационных бомб во время Великой Отечественной войны. Скорее всего, подобные трещины в стене крепости Ени-Кале возникли под действием сильного землетрясения.

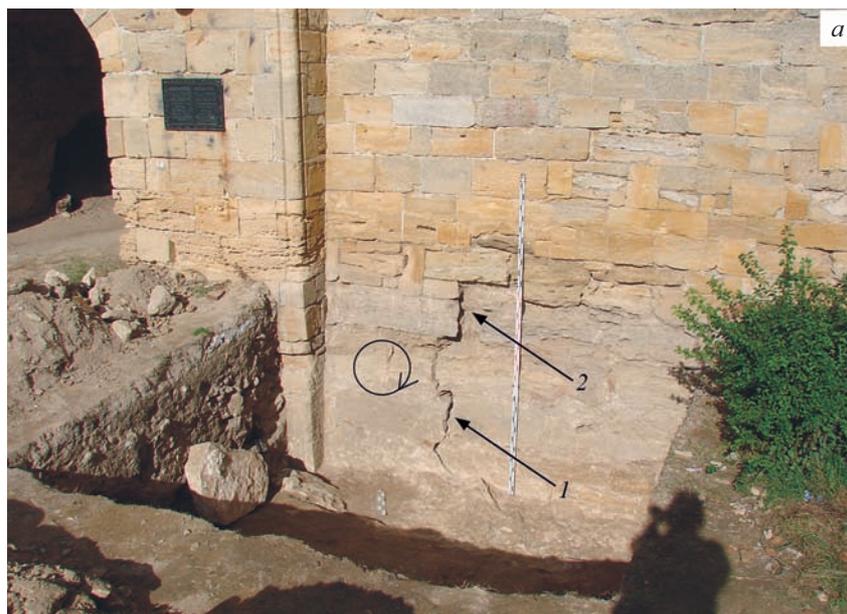
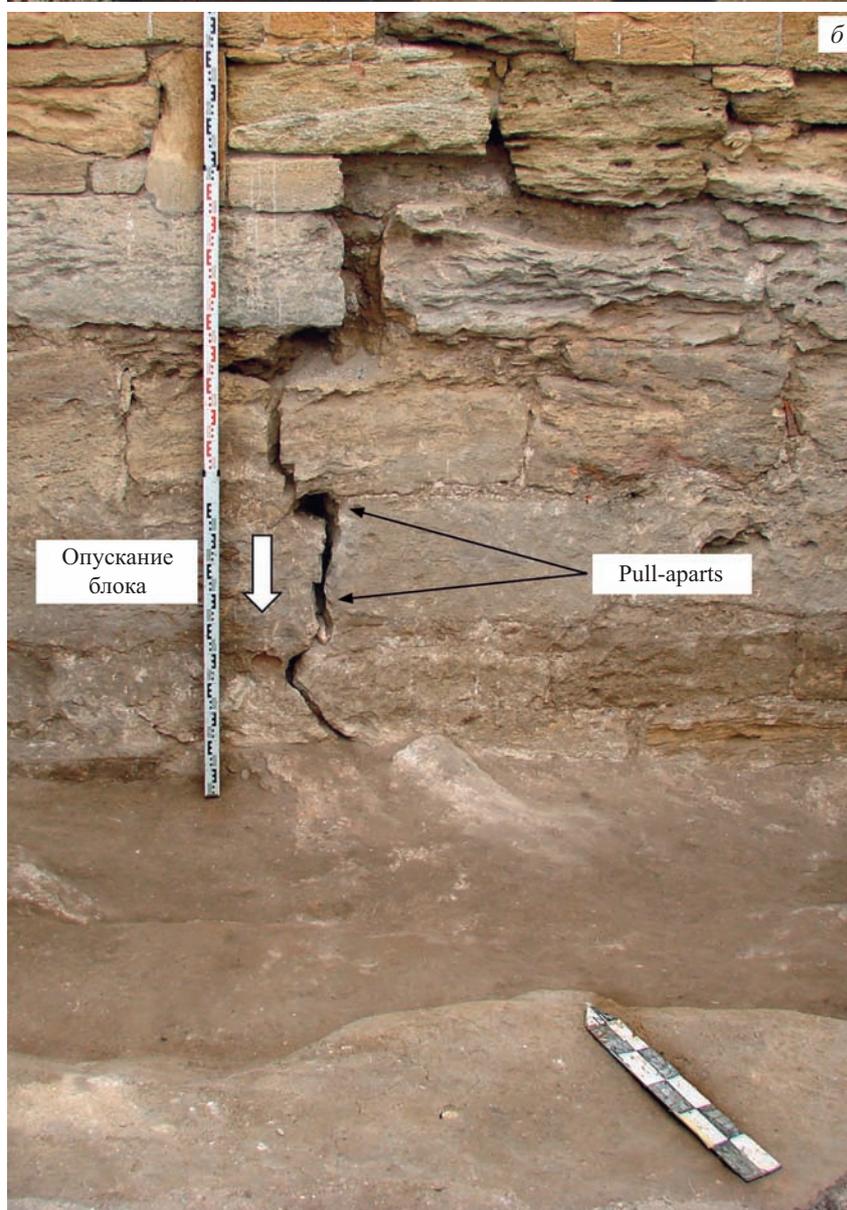
← **Рис. 17.** Сквозная трещина в нижней части южной стены близ Черноморских ворот крепости Ени-Кале  
*а* — разворот западного блока, сложенного коренными породами (1), и каменной кладки (2) по часовой стрелке;  
*б* — проседание этого же блока с образованием pull-apart'ов

Аналогичная сквозная трещина, пробивающая насквозь как коренные породы, так и каменную кладку, была выявлена в раскопе к востоку от Черноморских ворот крепости (рис. 17). По этой трещине также имело место смещение: проседание западного блока (против сил гравитации!) с образованием так называемых pull-apart'ов – прямоугольных раскрытий (см. рис. 17, *б*), а также его небольшое вращение по часовой стрелке на 2–3° (см. рис. 17, *а*).
