А. М. Корженков, А. С. Ларьков, А. В. Мараханов, Е. А. Молев,  
А. Н. Овсяченко, Е. А. Рогожин, В. А. Христановский

### Следы сильных землетрясений в крепостных стенах античного города Китей, Керченский полуостров<sup>1</sup>

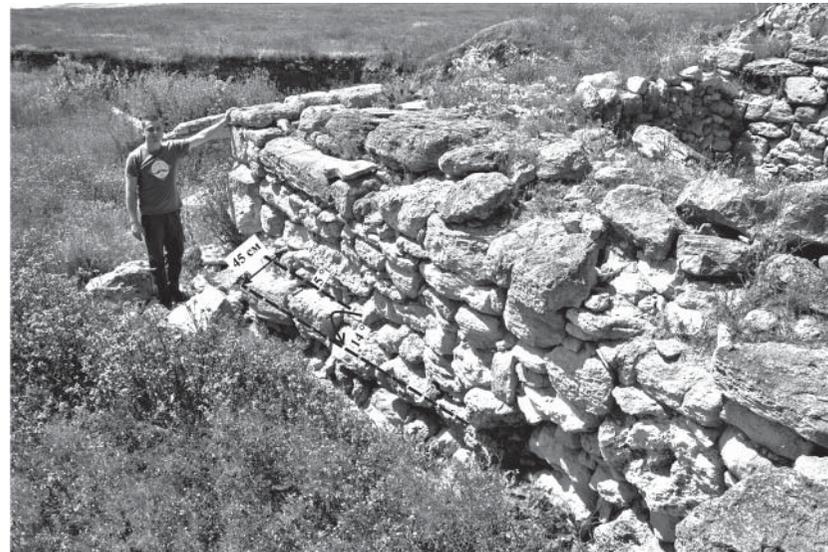
Рис. 1

Рис. 1. Систематические развороты нижних рядов кладки против часовой стрелки в южной стене юго-западной башни городища Китея. Вид на северо-запад

Повороты фрагментов стен и отдельных строительных блоков. Наиболее яркий пример разворотов строительных элементов был изучен нами в ЮЮВ стене (азимут простирания 60°) ЮЗ башни городища (*западная часть I-го раскопа* (Молев. 2010. С. 41)). Здесь нижний ряд кладки длиной в четыре каменных блока повернулся против часовой стрелки на 14° (рис. 1). При повороте западный угол повернутого ряда выдвинулся на расстояние в 45 см. В этот разворот, хотя и в меньшей степени, был вовлечён и верхний ряд. Здесь величина выдвигания составила 20 см, а угол поворота достиг 5°. Дата сооружения башни вторая половина — конец II в. до н. э. (Молев. 2012. С. 324; Молев, Марков, Матукина. 2012. С. 111). Следовательно, эта деформация башни вполне могла быть результатом землетрясения 63 г. до н. э., о котором упоминают Дион Кассий (XXXVII, 11) и Павел Оросий (VI, 5, 1).

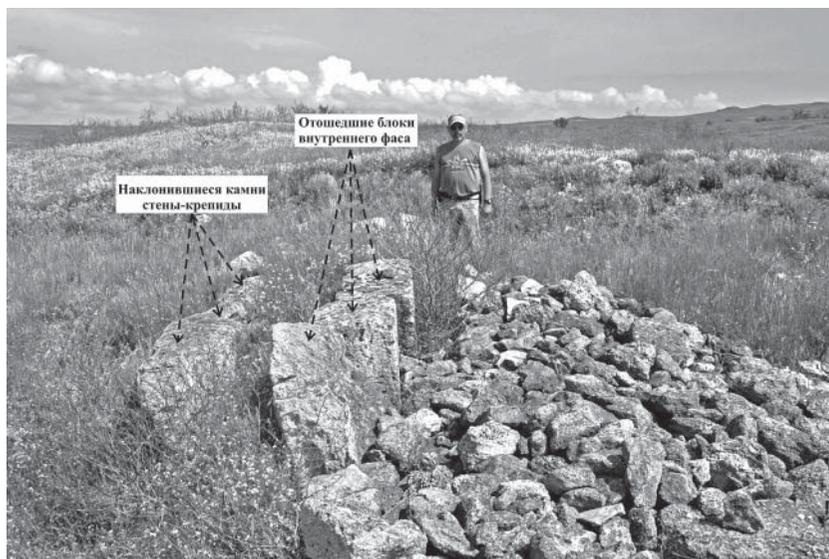
Рис. 2

Рис. 2. Следы двух сильных древних землетрясений в восточной городской стене Китея. Во время первого землетрясения была нарушена облицовка внутреннего фаса. Для предотвращения дальнейшей деформации была пристроена крепида. Она также отошла и наклонилась во время второго землетрясения

Следы нескольких землетрясений. Логичным, хотя и косвенным признаком неоднократных сейсмических воздействий являются следы ремонтов в стенах, стены-подпорки и вторичное использование изящных и дорогостоящих строительных элементов при заделке стен. Так, например, восточная городская стена несёт в себе следы, по меньшей мере, двух сильных землетрясений. Первое землетрясение повредило западный фас стены, свидетельством чему является отход и наклон под углом до 74° четырёх значительных блоков облицовки фаса в западном

направлении (рис. 2). Время первого сильного землетрясения, скорее всего, первая половина I в. до н. э. Чтобы сохранить стену от последующего разрушения, древние насельники Китея во второй половине I в. до н. э. пристроили контрфорсную стену-крепиду с внутренней стороны городища (раскоп IV (Молев. 2010. С. 35)). Однако и она отошла к западу и наклонилась под углом до 51°, вероятнее всего, во время второго землетрясения, которое, судя по археологическому контексту происходило в середине — второй половине III в. н. э. Следы землетрясений этого периода есть и на других поселениях Боспора (Винокуров. 2002. С. 37–38).
