## АРХЕОСЕЙСМОЛОГИЧЕСКИЕ ИССЛЕДОВАНИЯ В ДРЕВНЕЙ СТОЛИЦЕ КРЫМСКИХ ХАНОВ САЛАЧИКЕ

**Аннотация.** Проведен комплекс археологических, археосейсмологических и сейсмотектонических работ в Салачике — древней столице крымских ханов на окраине современного г. Бахчисарай (Крым). Установлены следующие разрушения и деформации средневековых зданий: значительные наклоны целых стен зданий, выдвигания отдельных элементов строительных конструкций, повороты фрагментов стен и отдельных строительных блоков вокруг вертикальной оси, значительные деформации арочных конструкций, сквозные трещины, пробивающие несколько строительных блоков подряд. Этот комплекс деформаций свидетельствует об их сейсмогенной природе. Нами выявлены следы, по крайней мере, два сильных землетрясения в средневековых памятниках Салачика. Для одного из них с использованием кинематических индикаторов удалось определить направление прихода максимальных ( $VIII \leq I_0 \leq IX$  баллов) сейсмических колебаний — с запада. По данным исторической сейсмологии был также определен возраст одного из землетрясений: 30 апреля 1698 г. В зданиях Салачика имеются также повреждения, вызванные Крымскими землетрясениями 1927 г. Полученные материал

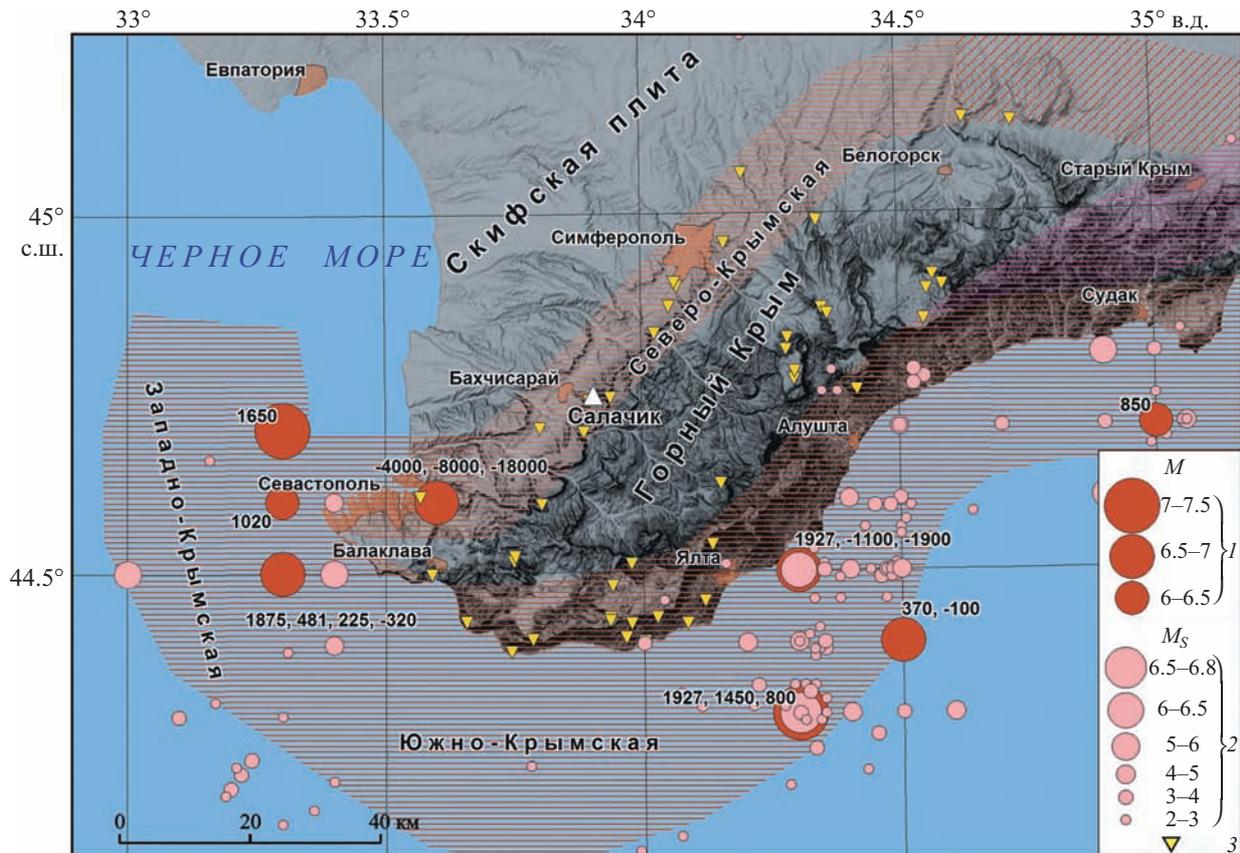
**Рис. 1.** Сейсмические зоны (заштрихованные области) Крыма по инструментальным, археосейсмологическим и палеосейсмологическим данным

1 — эпицентры землетрясений древности по данным А.А. Никонова [2000] с указанием года (со знаком «минус» — до н.э.); 2 — эпицентры землетрясений по инструментальным и макросейсмическим данным за период 1800–2014 гг. ([Пустовитенко и др., 1989; Shebalin, 1997]; сайт в Интернете: [www.gs.nsc.ru](http://www.gs.nsc.ru)); 3 — сейсмогенные обвалы по данным Л.С. Борисенко и др. [1999]

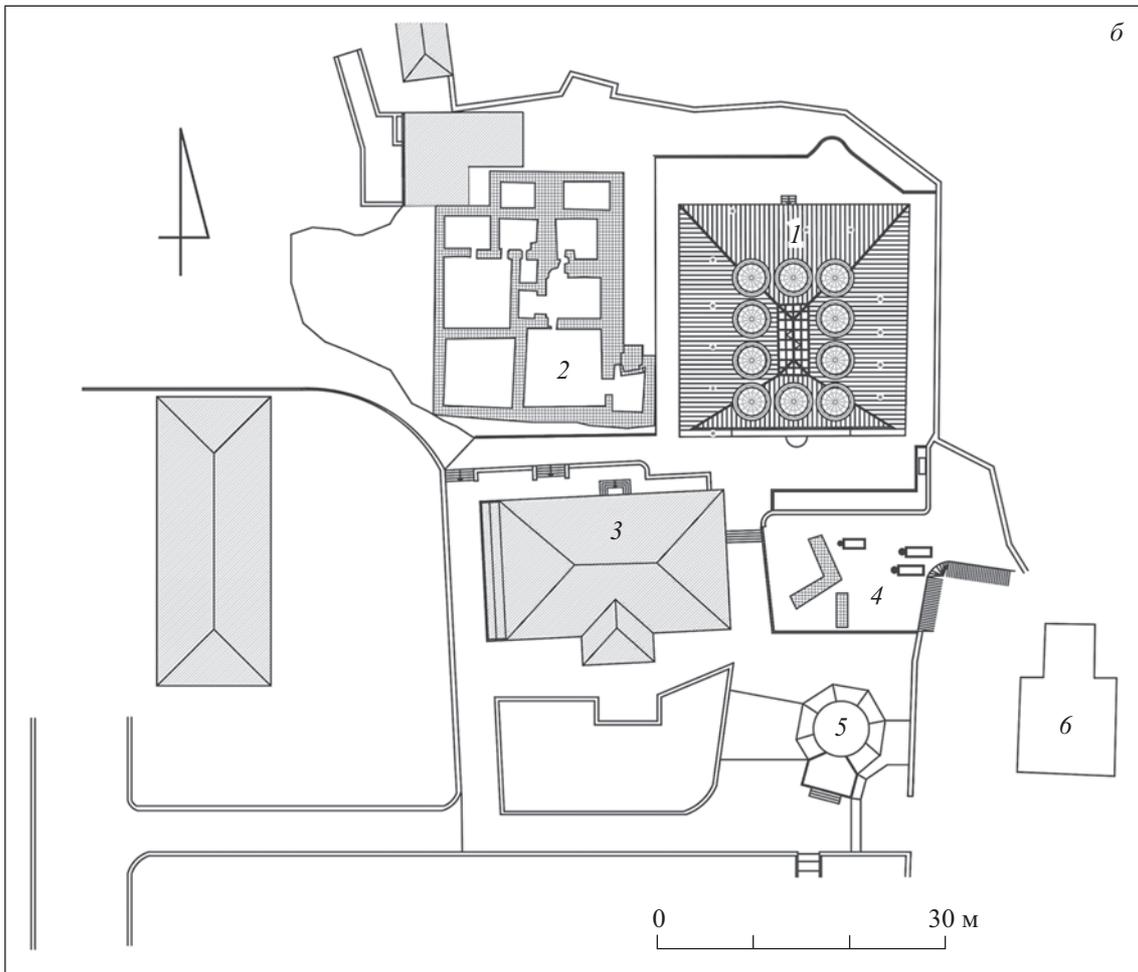
**Рис. 2.** Положение Салачика в пределах г. Бахчисарай (а) и план построек в Салачике (б)  
 1 — Зынджирлы-медресе; 2 — руины городских бань; 3 — Новометодное медресе; 4 — мусульманское кладбище; 5 — дюрбе Хаджи Гирея; 6 — предполагаемая мечеть Менгли Гирея

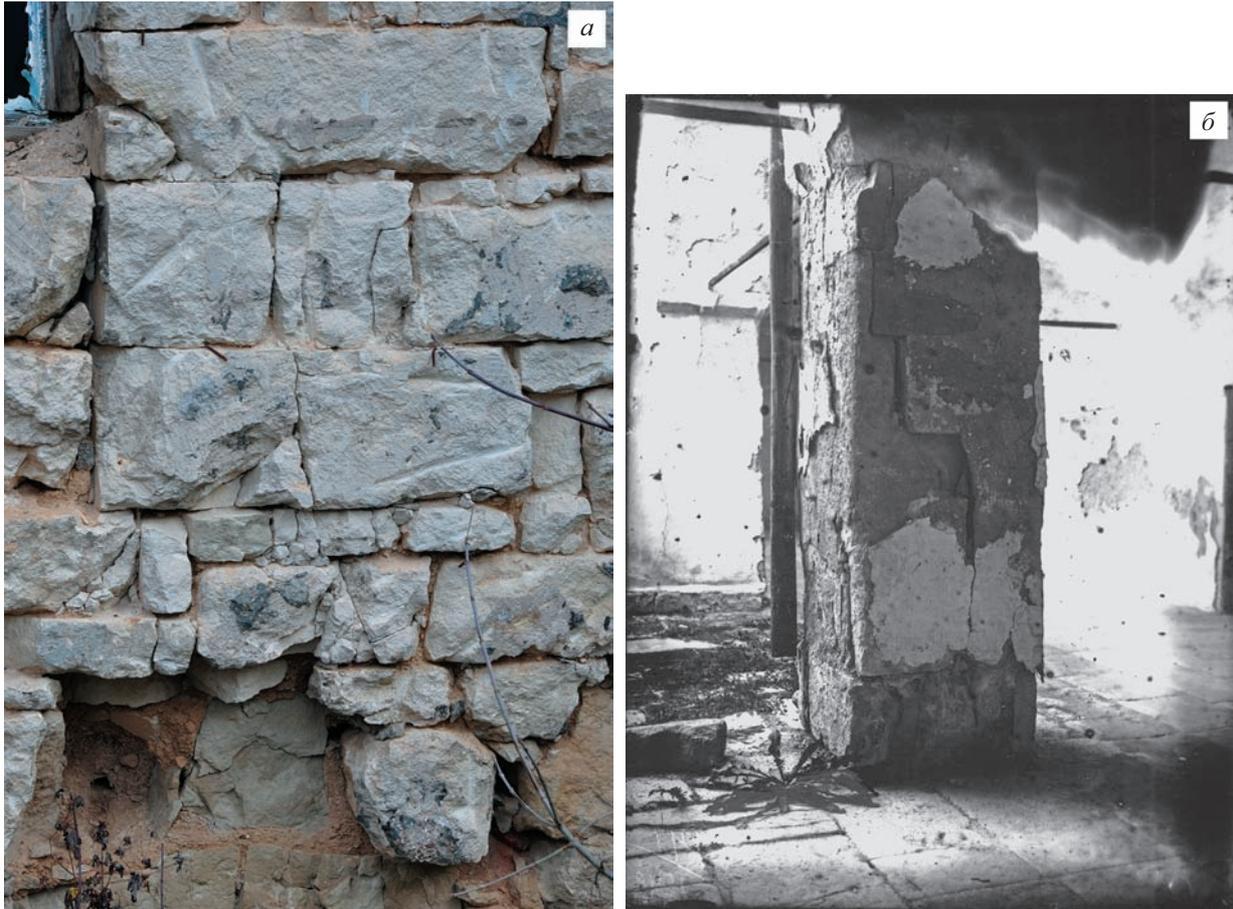
**Рис. 3.** Сквозные трещины в каменной кладке помещений в Салачике

*а* — сквозная трещина в каменной кладке старинной мечети; *б* — растрескавшийся низ северной колонны западной галереи медресе. Фотография из фондов БИКАМЗ; инв. № кп3917-511. Неизвестный фотограф

*Сквозные трещины в стенах.* Для формирования подобных трещин необходимо мгновенное местное высвобождение колоссального количества энергии для преодоления трещиной «тектонической брешы» между камнями [Корженков и др., 2009]. Так, нами была зафиксирована субвертикальная сквозная трещина, пробивающая четыре строительных блока подряд, в меридиональной стене (с простиранием  $175^\circ$ ) бывшей мечети (рис. 3, а). В ходе реставрационных мероприятий многочисленные трещины этого типа были отремонтированы (заменены разбитые блоки) либо скрыты слоем штукатурки и лишь на старых фотографиях (рис. 3, б) можно заметить эти деформации. Это разрушение точно датировано — землетрясение 1927 г.

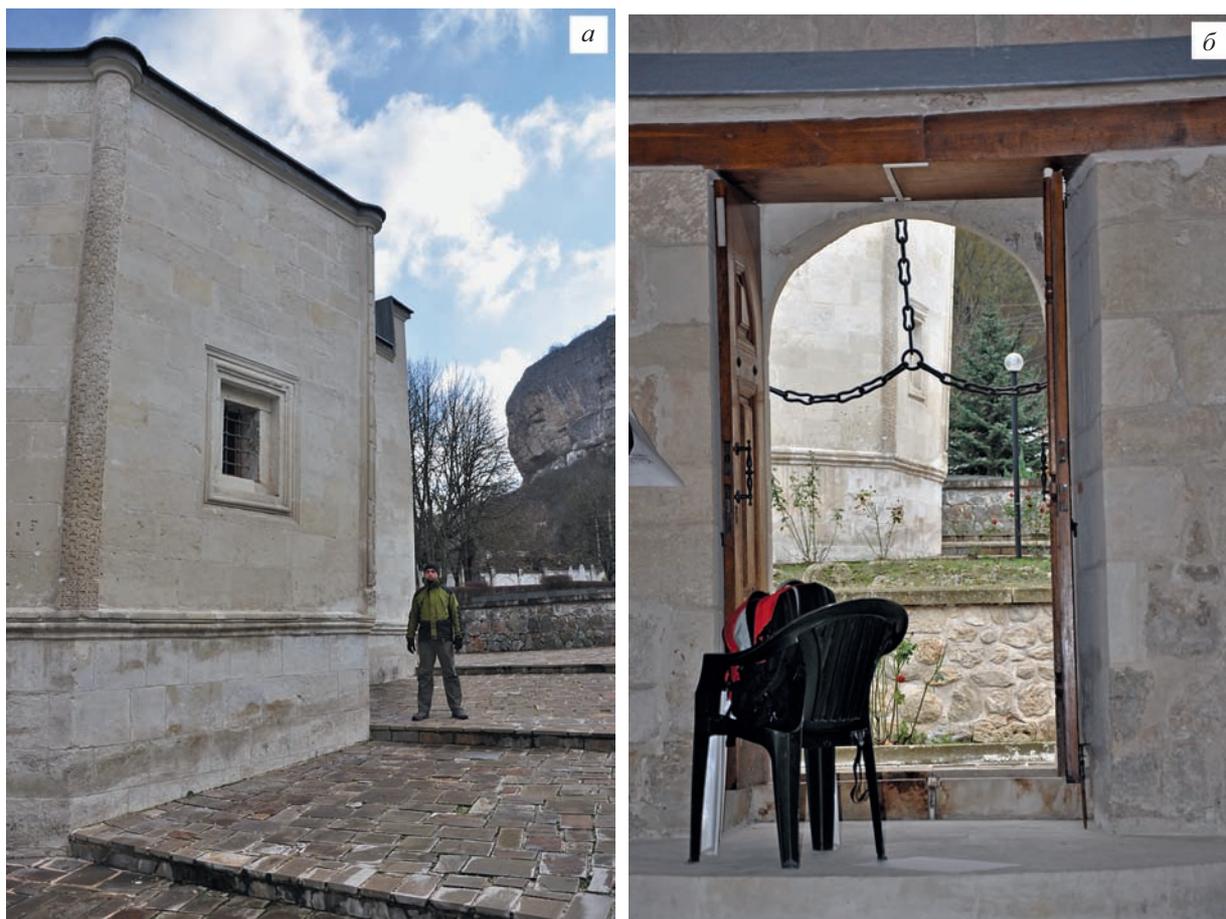
**Рис. 4.** Значительный наклон на запад (под углом  $83^\circ$ ) западной грани восьмигранной древней гробницы первых крымских ханов  
*а* — вид с внешней стороны гробницы; *б* — вид на наклоненный угол через дверь Зынджирлы-медресе

Значительный наклон против уклона местности гробницы (дюрбе) первых крымских ханов на запад ( $250^\circ$ ) (рис. 4). Само строение является восьмигранником. При наклоне происходит как бы схлопывание двух граней с простиранием  $175^\circ$  и  $130^\circ$ . Угол наклона угловой части строения между ними наружу —  $83^\circ$ .

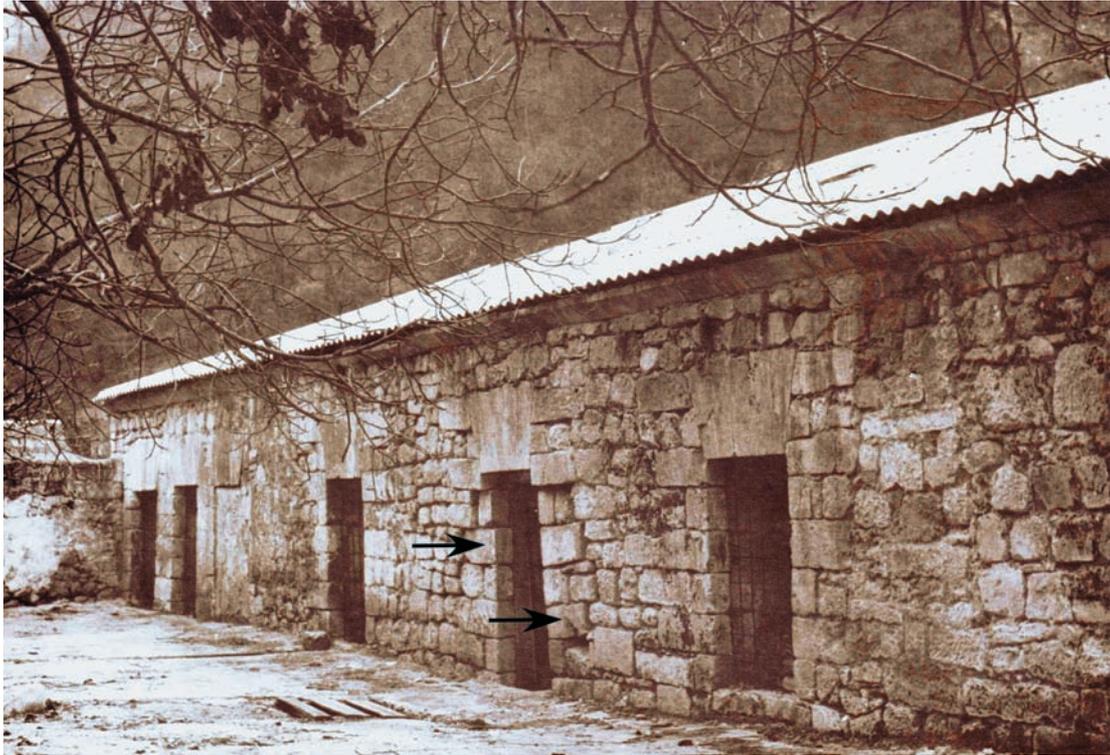
**Рис. 5.** Вдвинутая вовнутрь косяковая часть одного из дверных проемов в Зынджирлы-медресе (показана стрелками). Вид на ее западную стену с юго-востока. Фотография из Научного архива БИКАМЗ. Ф. 05. Оп. 7. Д. 288. Л. 372. Неизвестный фотограф. 1961 г.

*Горизонтальные смещения элементов строительных конструкций.* Как и в случае с наклонами, действует тот же механизм: нижняя часть здания во время землетрясения движется вместе с грунтом, однако плохо связанные с нижней частью элементы конструкции отрываются и остаются на месте вследствие инерции [Korzhenkov, Mazor, 1999]. Так, косяковая часть одного из дверных проемов была вдвинута вовнутрь помещения Зынджирлы-медресе (рис. 5), по-видимому, во время значительного землетрясения.

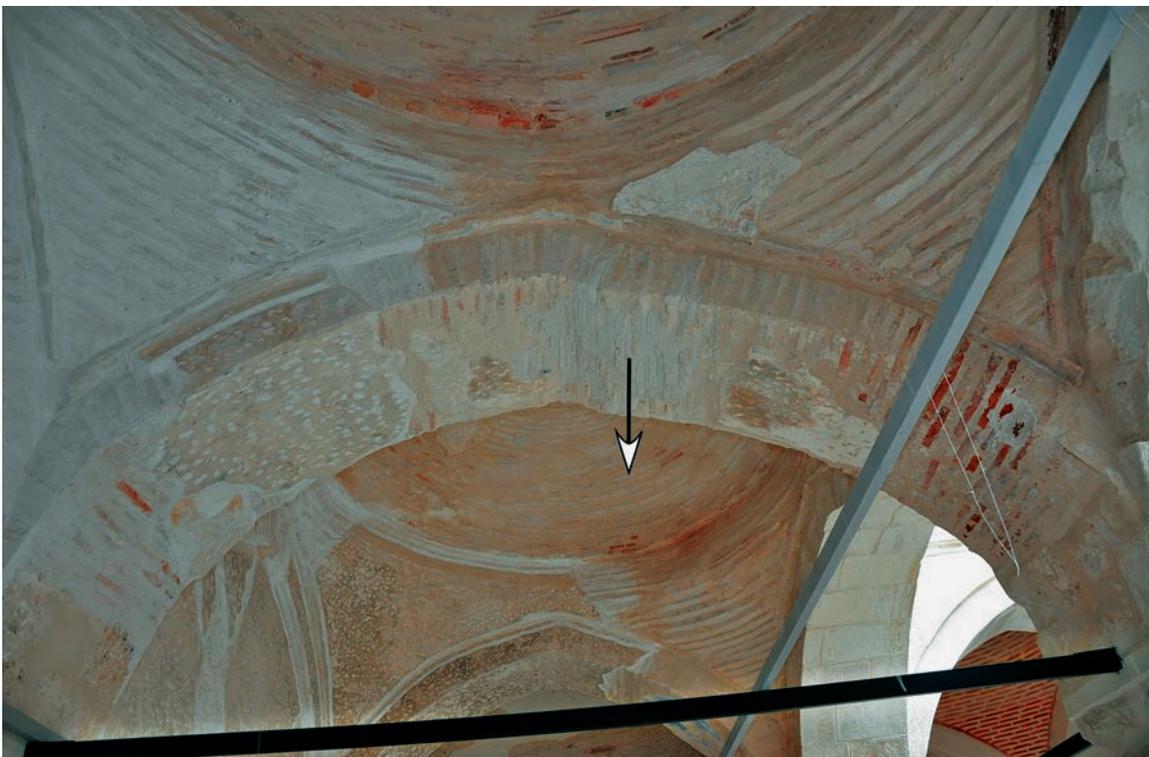
**Рис. 6.** Провисание части арочной конструкции субширотного простираия в Зынджирлы-медресе

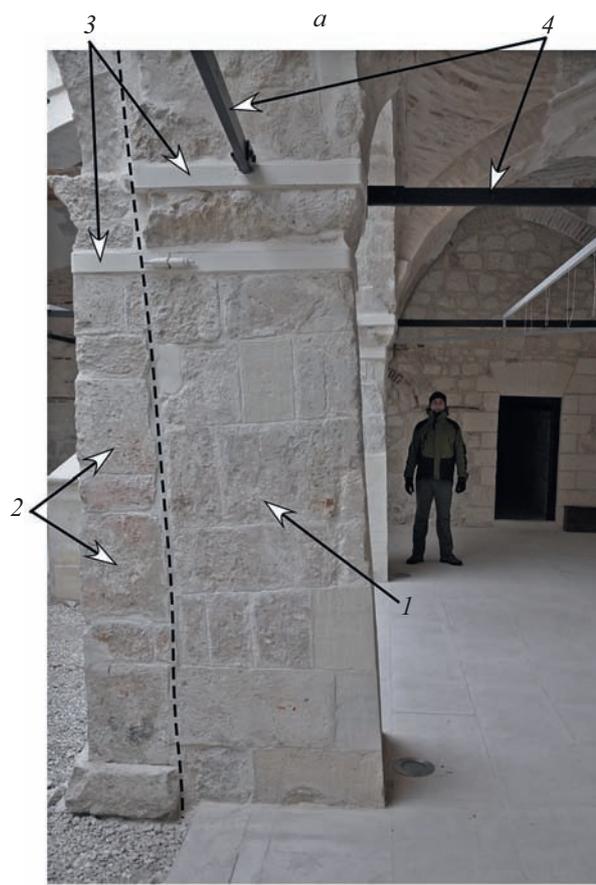
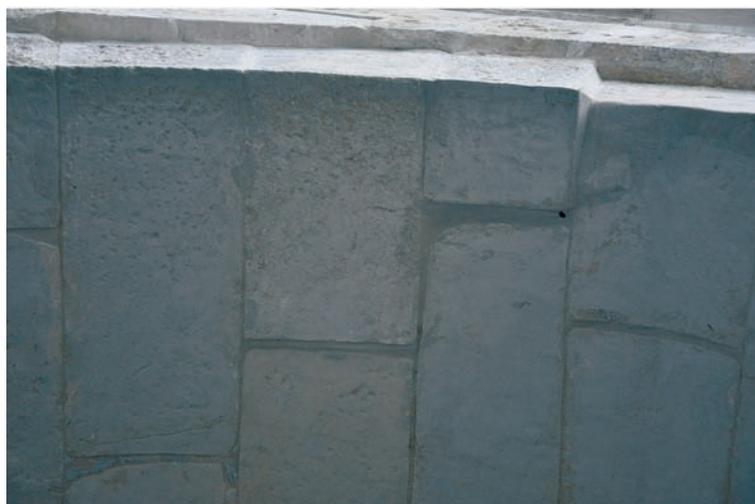
**Рис. 7.** Деформации арочных конструкций в Зынджирлы-медресе  
*а* — значительный наклон арочной колонны. Штриховая линия указывает границу между собственно опорой (1) и более поздней стеной-крепидой (2); 3 — современные стяжки; 4 — современные металлические распорки;  
*б* — зигзагообразная деформация и растяжение между строительными блоками в арке (азимут простирания 165°) к югу от наклоненной колонны (см. рис. 7, *а*)

них: значительный наклон ( $82^\circ$ ) средней колонны из восточной галереи на запад. Такой сильный наклон арочной колонны заставил средневековых строителей пристроить дополнительную контрфорсную стену с западной стороны (рис. 7). Важно отметить, что и эта колонна, и гробница первых крымских ханов имеют наклон в одном и том же направлении.

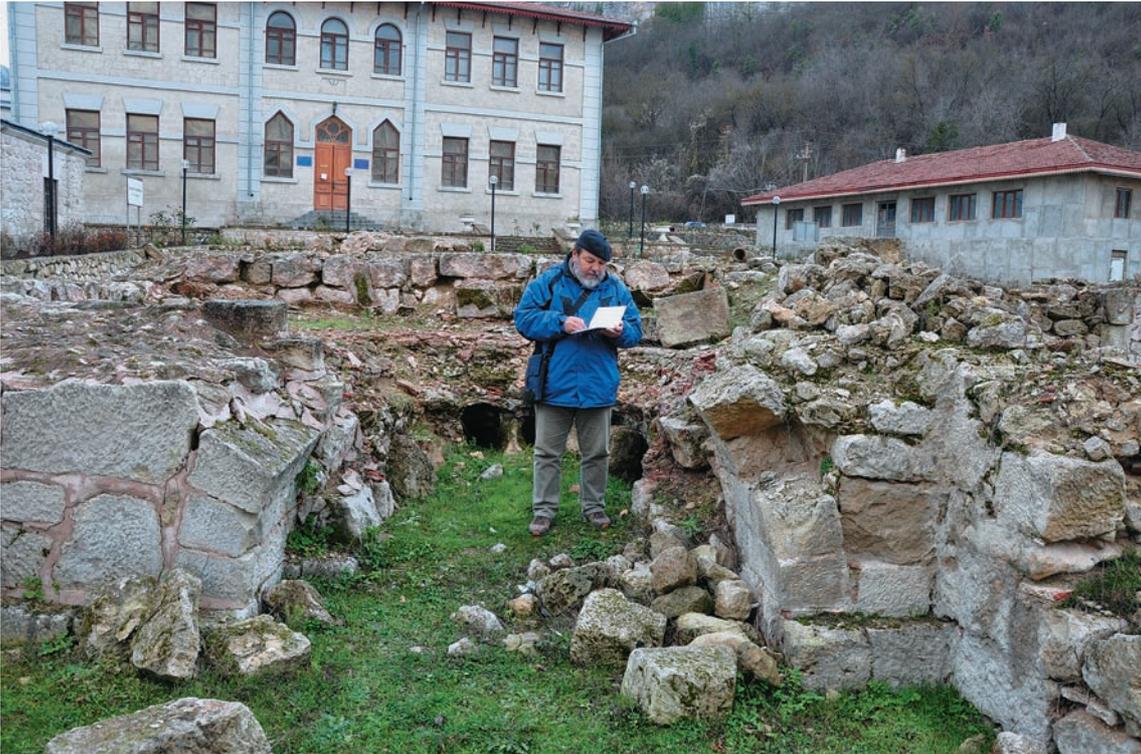
Рис. 8. Арка широтного простираения (утрачена) в привходовой части топочного отделения средневековой бани

Колебания, действующие параллельно простирацию арочных конструкций, могут привести и к их полному обрушению. Подобный случай наблюдался нами в средневековой бане Салачика на входе в топочное отделение (рис. 8). Здесь оказалась утраченной арка с простираем  $75^\circ$ , что совпадает с простираем деформированных арок в медресе.

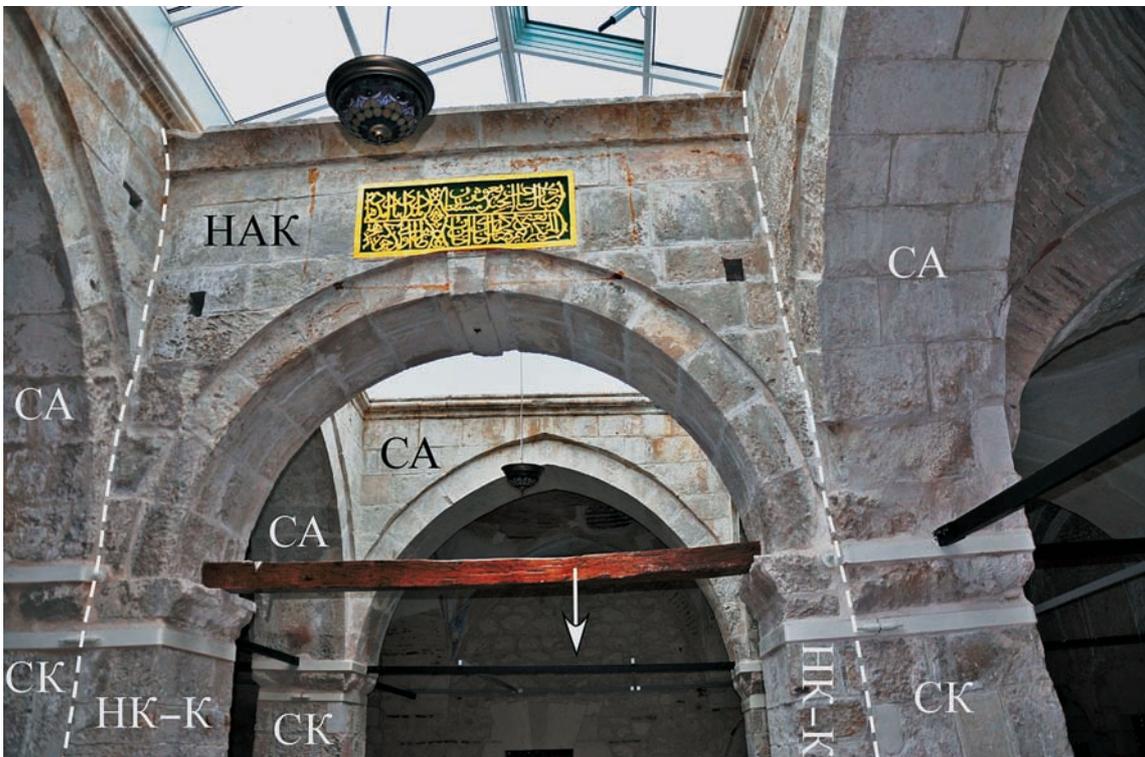
Рис. 9. Старые и новые арочные конструкции в Зынджирлы-медресе  
Описание деформаций см. в тексте. НАК — новая арочная конструкция; СА — старая арка; СК — старая колонна; НК-К — новая колонна-контрфорс

Разрушение арочных конструкций имело место и в самом Зынджирлы-медресе (рис. 9). Новая ремонтная арка (азимут простираения  $75^\circ$ )

была повреждена во время второго деформационного события. Чтобы удержать эту арку от дальнейшей деформации, между новыми арочными контрфорсами была вставлена деревянная балка-распорка. Последняя также деформирована — выгнута вниз. Кроме этой распорки, здесь имеются и другие современные распорки и металлические стяжки.

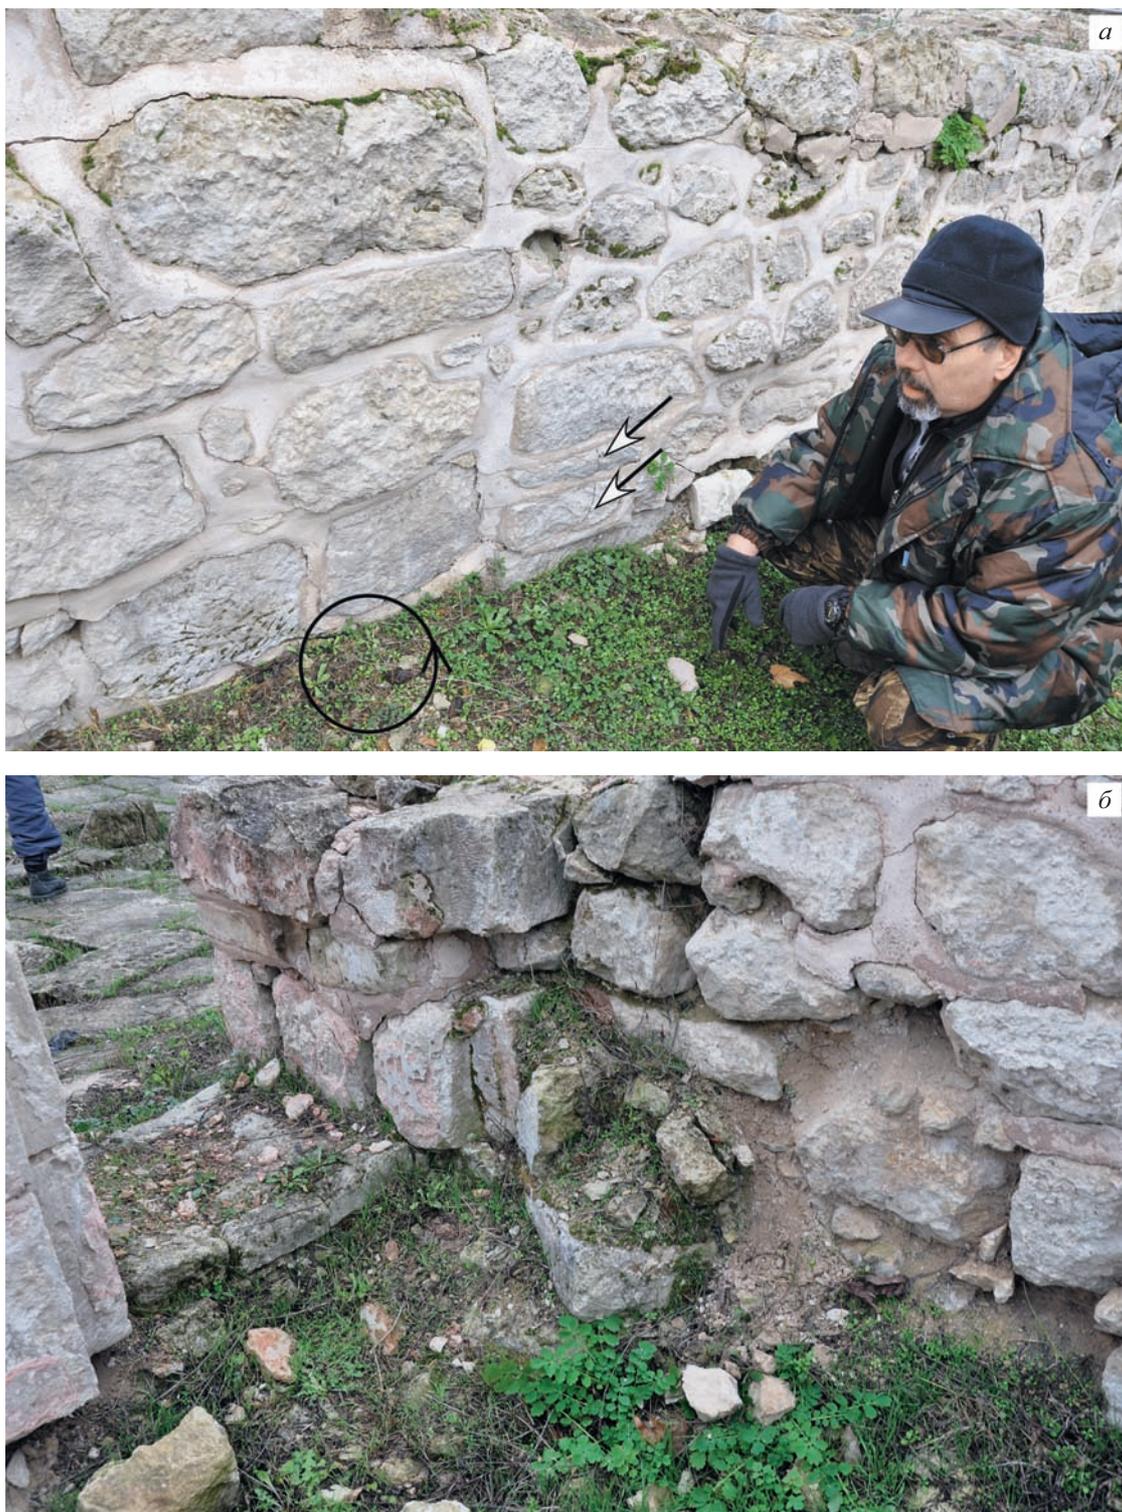
**Рис. 10.** Развороты строительных конструкций в Салачике

*а* — разворот против часовой стрелки на  $7^\circ$  нижней части субмеридиональной (восточной) стены в средневековой бане. Стрелками показана сквозная трещина, пробивающая два блока подряд;  
*б* — выдвигание на 25 см строительного блока из нижнего ряда при входе в одно из помещений женской половины бани с разворотом по часовой стрелке на  $30^\circ$

*Вращения отдельных блоков и фрагментов стен вокруг вертикальной оси* отмечены нами в развалинах средневековой бани и в Зинджирлы-медресе. Так, в нижней части стены средневековой бани (с общим простираем  $170^\circ$ ) имеется поворот фрагмента стены на два ряда строительных блоков против часовой стрелки на  $7^\circ$  (рис. 10, а). Необходимо отметить уменьшение величины поворота вверх по стене, что свидетельствует о максимальном сейсмическом воздействии, пришедшем от грунта и затухшем кверху.

Другой пример — выдвигание на восток с разворотом по часовой стрелке на  $30^\circ$  достаточно большого строительного блока при входе в одно из помещений женской половины бани (рис. 10, б). Уцелевшая часть стенки имеет простираем в  $350^\circ$ , азимут простираем повернутого блока  $20^\circ$ .

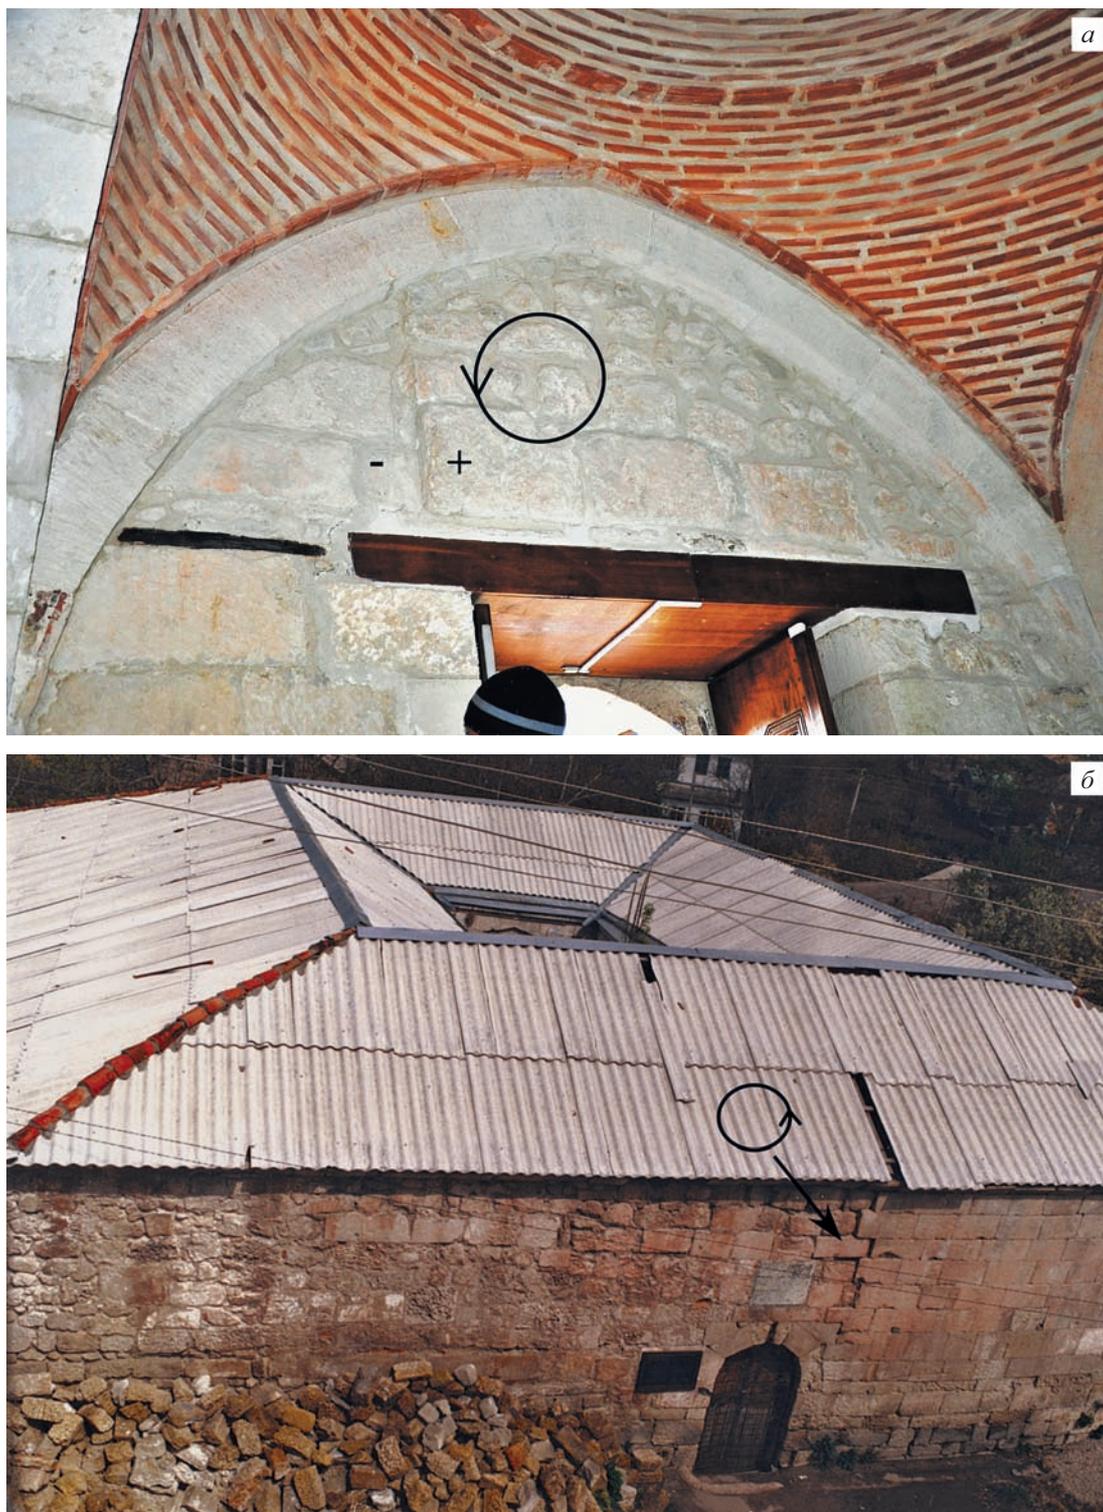
**Рис. 11.** Разворот части каменной кладки над входом в Зынджирлы-медресе  
*а* — разворот на  $3^\circ$  против часовой стрелки фрагмента каменной выкладки под входовой аркой в медресе. Фото А.М. Корженкова, 2015 г.;  
*б* — тот же разворот, вид снаружи. Фото Ю.Я. Федорюка, 1998 г. (из Научного архива БИКАМЗ. Ф. 05. Оп. 7. Д. 288. Л. 3)

Имеются ясные следы разворотов и в Зинджирлы-медресе. Надвходовая арка была, по видимому, деформирована при первом (раннем) землетрясении и в связи с этим заложена каменной кладкой для предотвращения возможного обрушения. Однако последующее сейсмическое событие повредило каменную кладку. Ее большая часть развернулась против часовой стрелки на  $3^\circ$  и выдвинулась к северу на 5 см (рис. 11, а). Общее простираем арки —  $65^\circ$ , азимут простираем повернутой части —  $62^\circ$ . В связи с разворотом повернутая часть кладки заполнения выдвинута на север и висит над деревянной балкой. Этот разворот виден и снаружи постройки (рис. 11, б). Отметим, что величина разворота уменьшается книзу. Таким образом, деформация возникла из-за значительных колебаний верхней части конструкции («эффект небоскреба») и ее нельзя связать с просадкой грунта.
