А. М. Корженков*, А. Н. Овсяченко*, А. С. Ларьков*,
А. Н. Мараханов*, Е. А. Рогожин*, Н. И. Сударев**

Следы сильных землетрясений на Михайловском городище (Керченский полуостров, Крым)

**Traces of the strong earthquakes in ancient Mikhaylovka archeological monument,
Kerch' Peninsula, Crimea**

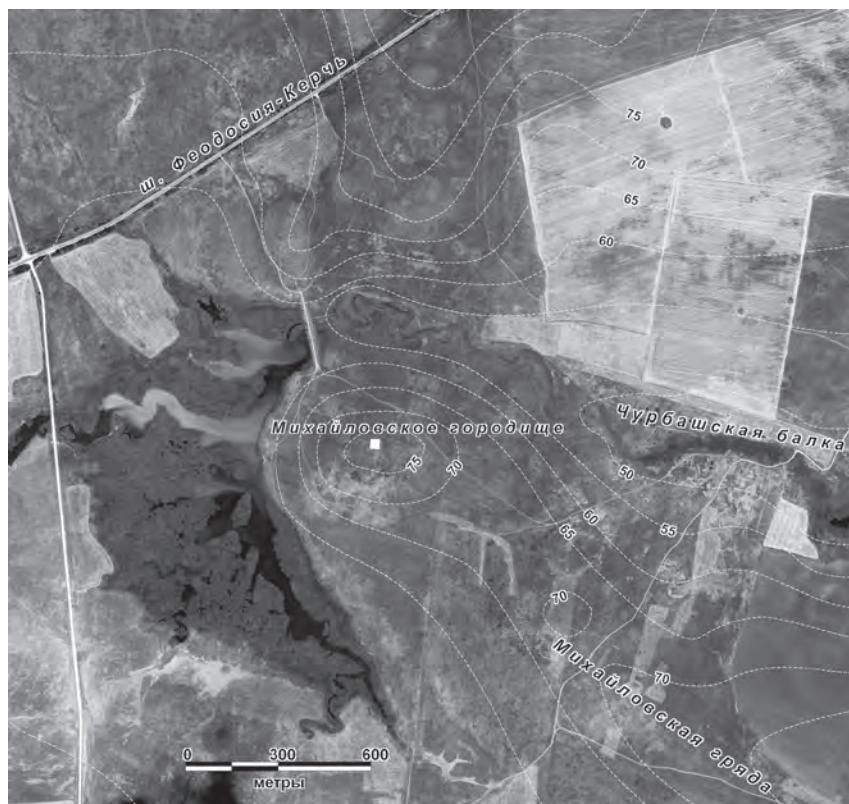
Рис. 2. Схема расположения Михайловского городища на основе космоснимка

Штриховые линии – горизонтали рельефа в метрах

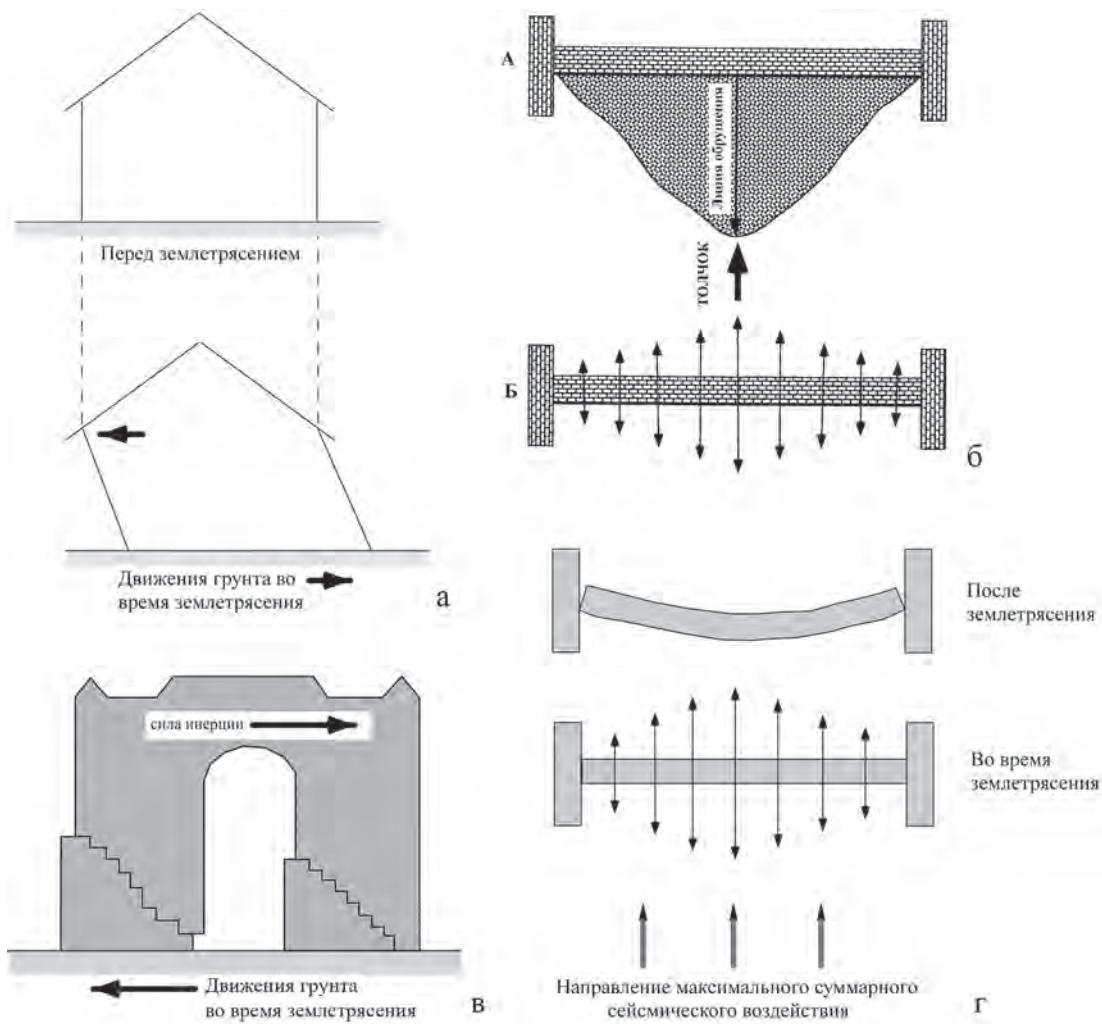
Рис. 4. Систематически направленные наклоны и обрушения стен, а также горизонтальное смещение: выдвижения и латеральное изгибание верхних частей строительных конструкций – результат сильных землетрясений. а – деформация здания во время сильного землетрясения (по Rapp, 1986, с. 31–45); б – систематическая форма конуса обрушения вследствие колебания стены, вызванная сильным землетрясением (по Корженкову и Мазору, 2001, с. 108–125); в – смещение верхней части надмогильного сооружения в сторону эпицентра Суусамырского землетрясения ($M_s=7.3$, I=IX–X, 1992, Кыргызстан); г – изгибы стен вследствии землетрясений

Систематически направленные наклоны (рис. 4а) и обрушения стен (рис. 4б), колонн, а также горизонтальное смещение: выдвижения (рис. 4в) и латеральное изгибание (рис. 4г) верхних частей строительных конструкций являются результатом сильных землетрясений. В таких случаях нижняя часть строительной конструкции смещается вместе с грунтом в направлении соответствующих сейсмических подвижек, в то время как верхние части остаются на месте вследствие инерции.

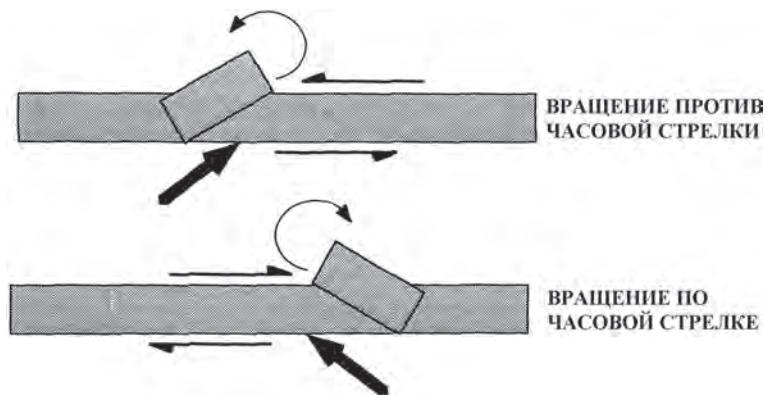
Рис. 5. Вращение элементов здания при сейсмических колебаниях, направленных под углом к стене

Вращения отдельных каменных блоков или частей стен вокруг вертикальной оси по или против часовой стрелке является характерным следствием землетрясения. Они вызываются сейсмическими движениями, действующими под углом (в плане) к стене соответствующего направления (рис. 5). Вращения строительных элементов вокруг горизонтальной оси также могут наблюдаться в поврежденных постройках, что вызвано высвобождением неравномерных напряжений, накопившихся в стенах.

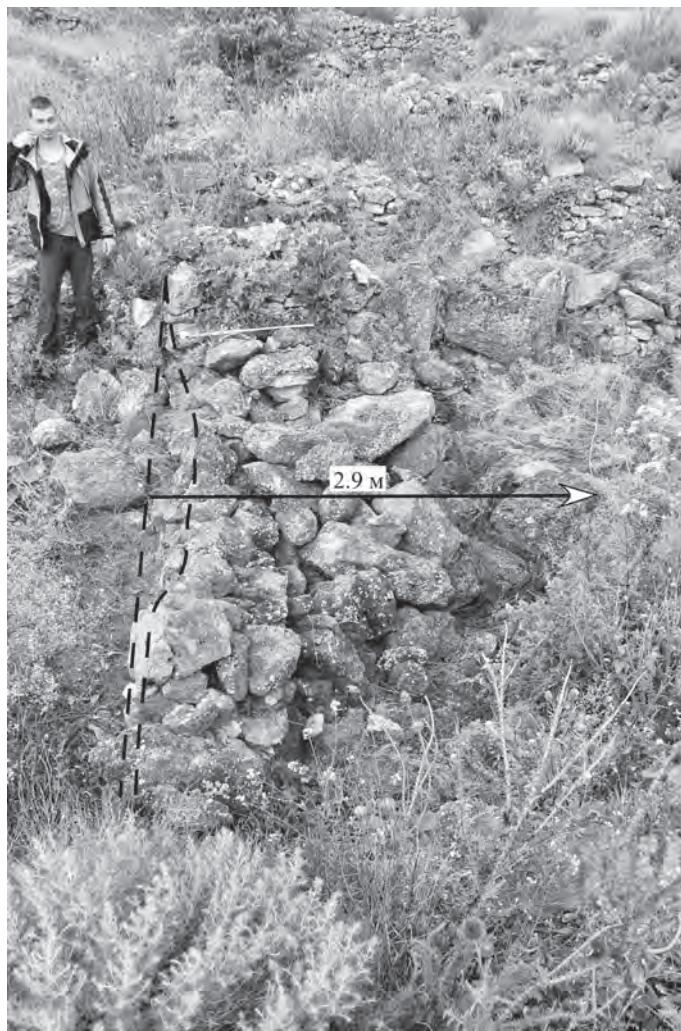
Рис. 6. Латеральное выгибание, наклон, выдвижение и обрушение широтной стены № 17 на север в СВ части раскопа № III Михайловского городища. Вид на запад

(до 30 см) выпячиванием на север (рис. 6). Кроме этого в её центральной части каменные блоки выдвинулись, наклонились и упали в северном направлении. Угол наклона сохранившейся части стены № 17 – 70°. Выдвижение отдельных камней относительно друг-друга – до 10 см.

Длина описываемой стены 5,5 м, ширина 0,6 м. В центральной своей части она сохранилась на высоту до 0,35 м, в то время как в своих крайних смежных с другими стенами частях она сохранилась до высоты в 1 м. Важно отметить, что камни стены № 17 отлетели на расстояние в три раза большее ее максимально сохранившейся высоты [Корженков и Мазор, 2013, с. 59–73], что означает значительное динамическое воздействие. Аналогичные деформации испытывали все широтные стены восточной анфилады, расположенные к югу от вышеописанной: все они наклонились к северу под углами от 55° до 80° (рис. 7). Одна из стен – № 27 была, по-видимому, сильно повреждена

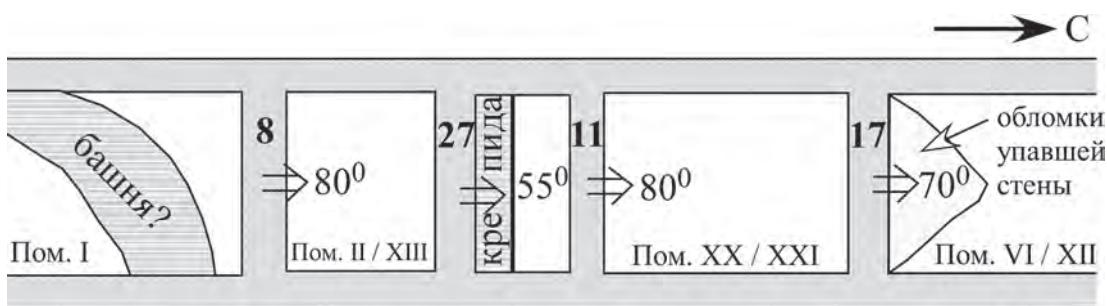
Рис. 7. Схематическая зарисовка стен восточной анфилады комнат в раскопе № III (план). Все широтные стены наклонились на север под различными углами.

во время какого то более раннего землетрясения, поэтому к ней позднее пристроили контрфорсную стенку – крепиду.

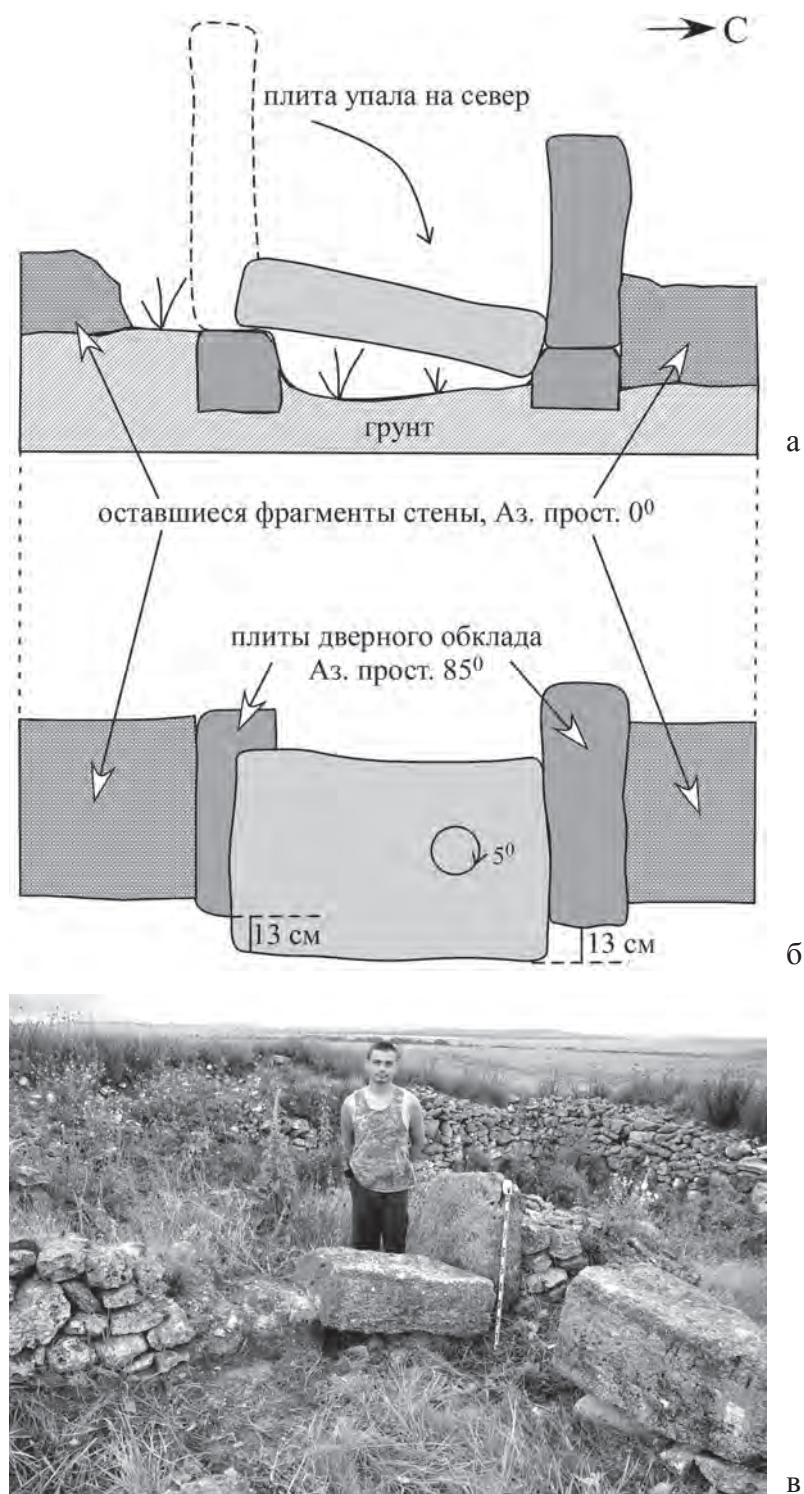
Такой же тип обрушений наблюдался нами в проходе в помещение XVII/XXIII (т.н. № 46 на рис. 3). Стена, в которой имеется этот проем, простирается по азимуту 0°. Таким образом, каменные плиты, составлявшие дверной обклад, имеют перпендикулярное простижение (рис. 8). Одна из плит – южная была сорвана со своего «постамента» и упала на север, сместившись немного к западу (на 13 см) и при этом повернувшись по часовой стрелке на 5°. Эти замеры говорят о том, что направление прихода максимальных суммарных сейсмических воздействий не было строго перпендикулярно изначальному простианию упавшей плиты, а шло под некоторым углом к ней.

Рис. 8. Деформации дверного проема в помещение XVII/XXIII раскопа № III в Михайловском городище. Схематические зарисовки: а – разрез, б – план, в – фотография (вид на ЗС3)

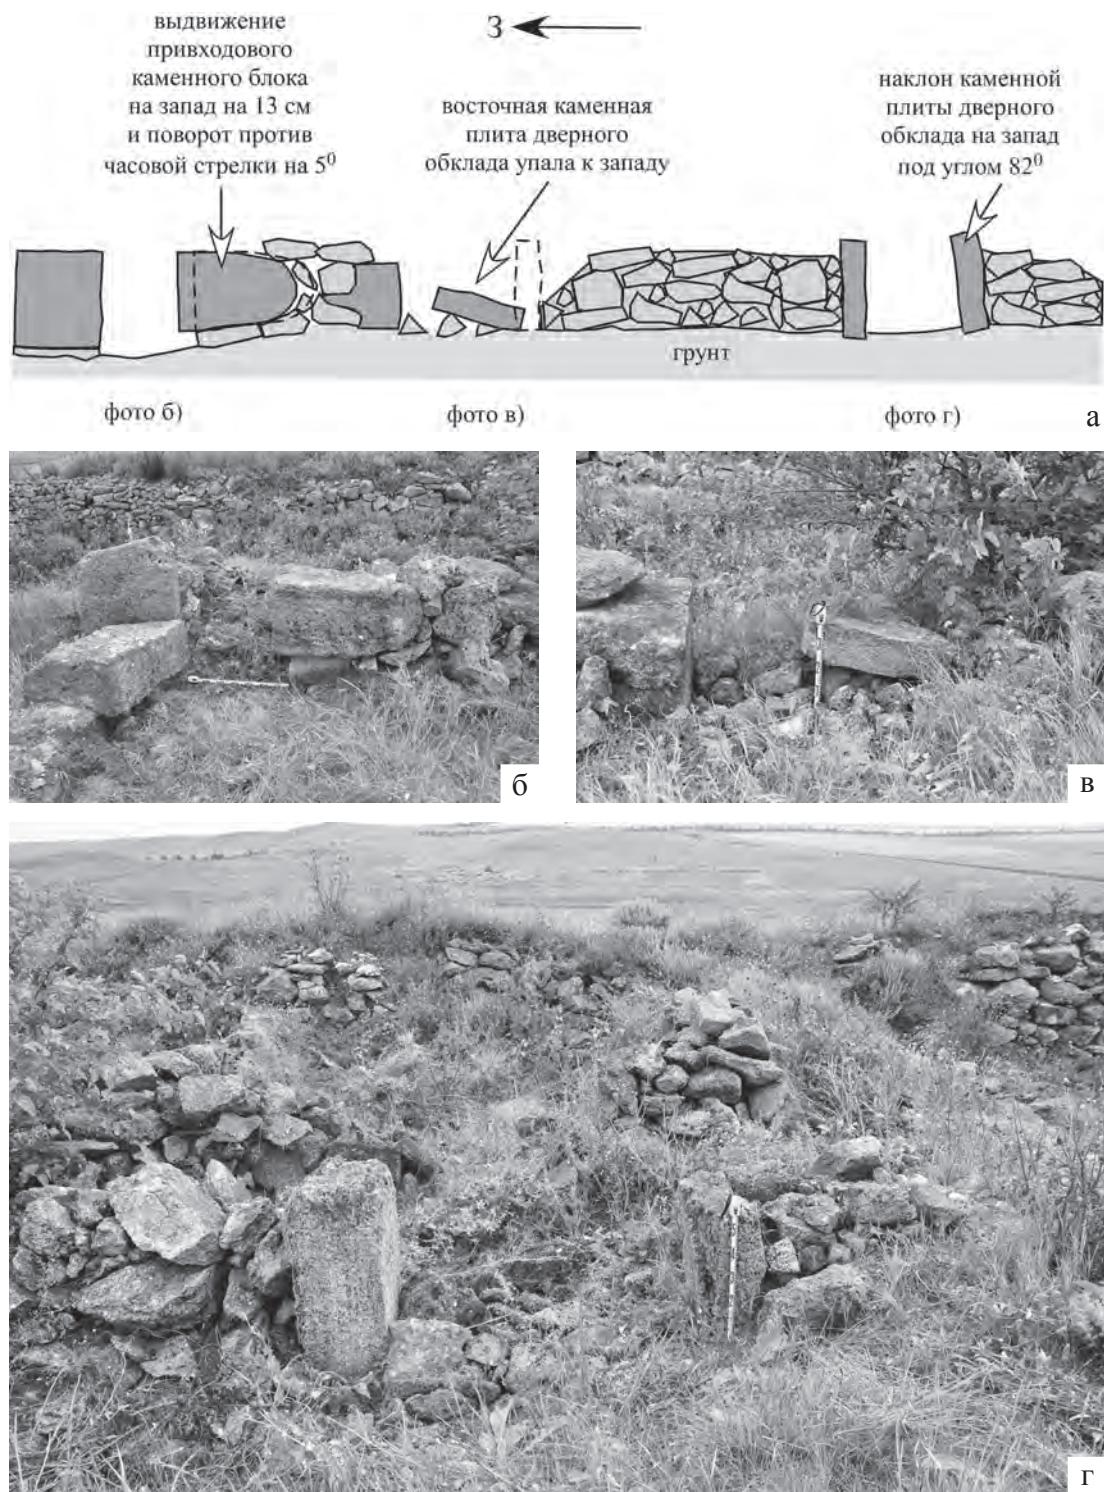
Строительные элементы другого – меридионального простириания систематически выдвинулись, наклонились и упали на запад. Так, стена № 22 в раскопе № III имела три проёма-входа. Все они деформированы (рис. 9). Общее простижение стены – 90°. Ширина стены до 0,9 м, остаточная высота 0,8 м. Восточный каменный блок западного дверного обклада выдвинулся на запад на 13 см (рис. 9б) и, при этом, повернулся против часовой стрелки на 5°. Восточная же каменная плита срединного дверного обклада упала в западном направлении (рис. 9в). Восточная каменная плита восточного дверного обклада наклонилась на запад под углом 82° (рис. 9г).

Рис. 9. Деформации входов в широтной стене № 22 (а – схематическая зарисовка стены, вид на север). Здесь имело место выдвигание привходовых каменных блоков (б), их обрушение (в) и наклон (г) на запад

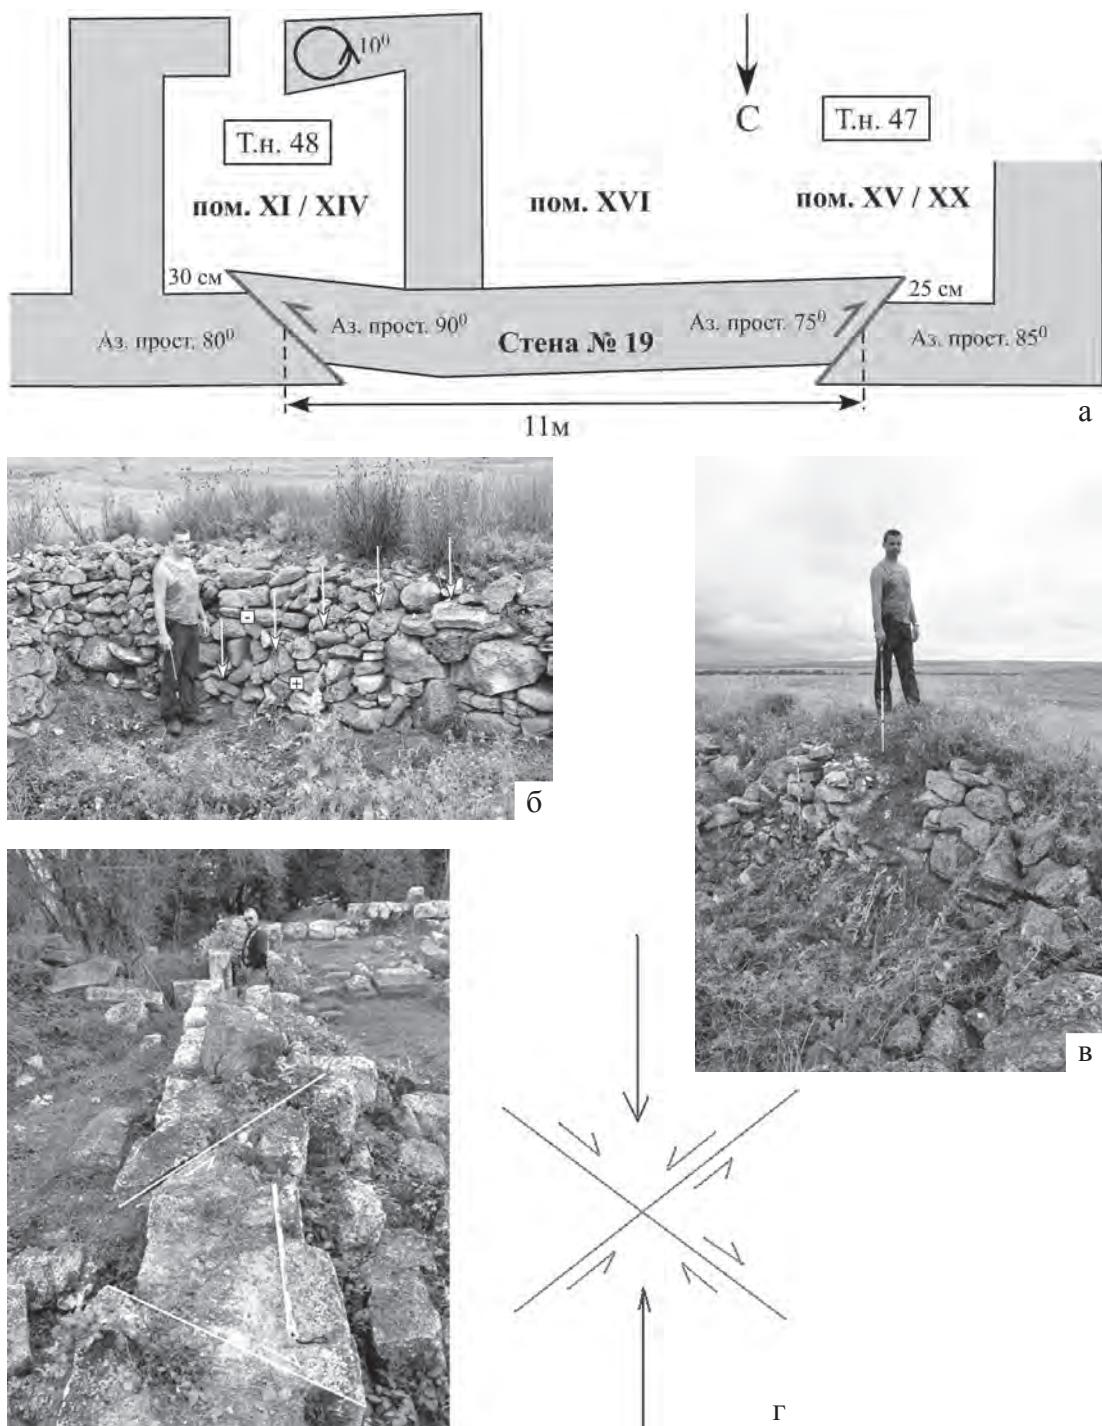
Уникальным элементом сейсмических деформаций, встреченных на Михайловском городище, является выкалывание и выдвижение к югу значительного (10–12 м) фрагмента северной оборонительной стены по линиям косых сколов (рис. 10а–в). Подобные сколы уже встречались нами в развалинах Херсонеса и Мангуп-Кале (рис. 10г). При своем смещении к югу сколотый фрагмент стены № 19 встретил перпендикулярную стену между помещениями XI/XIV и XVI и сломался в месте соединения стен (рис. 10а). В связи с этим произошел поворот против часовой стрелки на 10° в западном окончании сколотой стены и поворот по часовой стрелки также на 10° в восточной части сколотого участка северной стены. Следует отметить и значительную ширину стены, в которой имел место скол 1,8 м!

Мы уже писали выше о *поворотах* отдельных строительных блоков или даже частей стен. Подобные деформации типичны для сильных землетрясений. Вращаются и стены целиком. Так, например, стена к западу от входа в помещение № XI/XIV развернулась целиком на 10° против часовой стрелки (рис. 10а), а также наклонилась и обрушилась

Рис. 10. Выкалывание значительных фрагментов стен в древних городах Крыма: а–в – в северной стене Михайловского городища, г – в горной крепости Мангуп-Кале. а – схематическая зарисовка СЗ части городища (план), б – западный скол (показан стрелками, + выдвижение вовнутрь строения), в – восточный скол. г – Выкалывание и выбивание к востоку фрагмента меридиональной стены в Базилике VI–XV вв. в Мангуп-Кале.

на север (точнее на ССЗ). Азимут простирания непотревоженной восточной от входа стены – 80° .
