А. М. Корженков*, А. А. Масленников**,
А. Н. Овсяченко*, А. С. Ларьков*,
А. А. Супренков*

(* Институт физики Земли РАН, г. Москва;
** Институт археологии РАН, г. Москва)

Сейсмические деформации в урочище Сююрташ в Крымском Приазовье¹

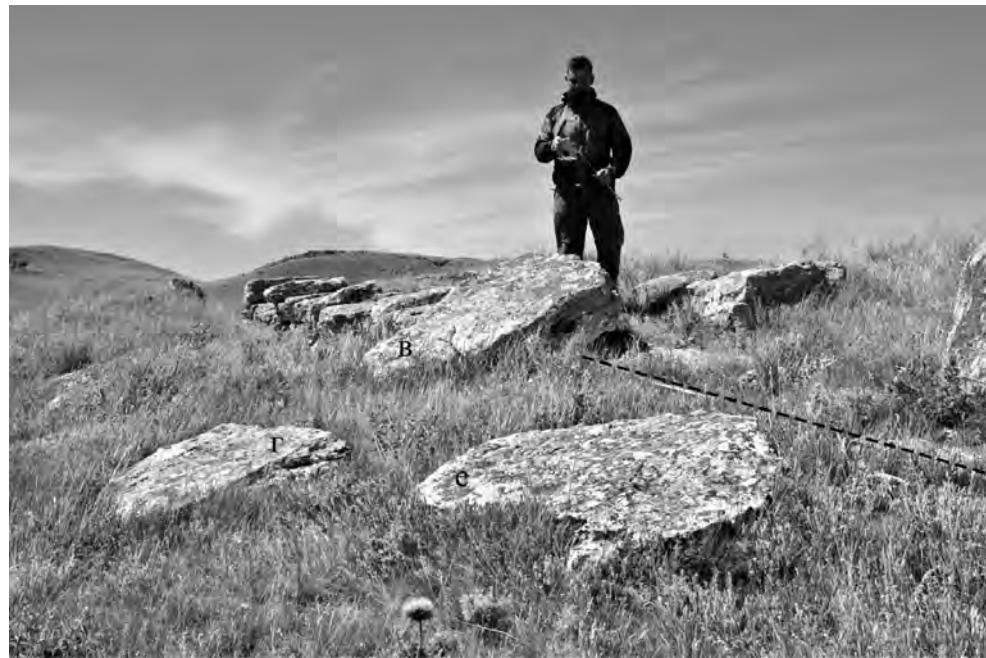
Рис. 2. Отбрасывание камней во время сильного землетрясения. Южная городская стена городища Сююрташ. «в», «г», «е» – нумерация каменных блоков, слетевших со стены к востоку. Прерывистая линия – продолжение восточного фасада стены № 2, её видно под камнем «в»

Примером систематического направления падения или отбрасывания каменных блоков во время сильного землетрясения является «неподревоженная» археологами часть южной оборонительной стены города Золотое Восточное (Сююрташ) (рис. 2), продолжающейся к северу от участка стены № 2, раскопанной в 1953 г. И. Т. Кругликовой [Кругликова, 1957, с. 134–135]. Азимут простирания этой стены – 20°. Так, большой плоский камень – «в» сместился с нижележащего к востоку – по азимуту 85° на 1.1 м. В настоящее время сдвинутый каменный блок имеет наклонное положение под углом в 30°. Во время своего движения этот камень ещё и повернулся вокруг вертикальной оси на 20° против часовой стрелки.

Соседний каменный блок «г» также сместился – «отлетел» на восток по азимуту 100° на расстояние 2 м. По тому же азимуту сдвинулся на 1 м к северу соседний с севера плоский камень «е».

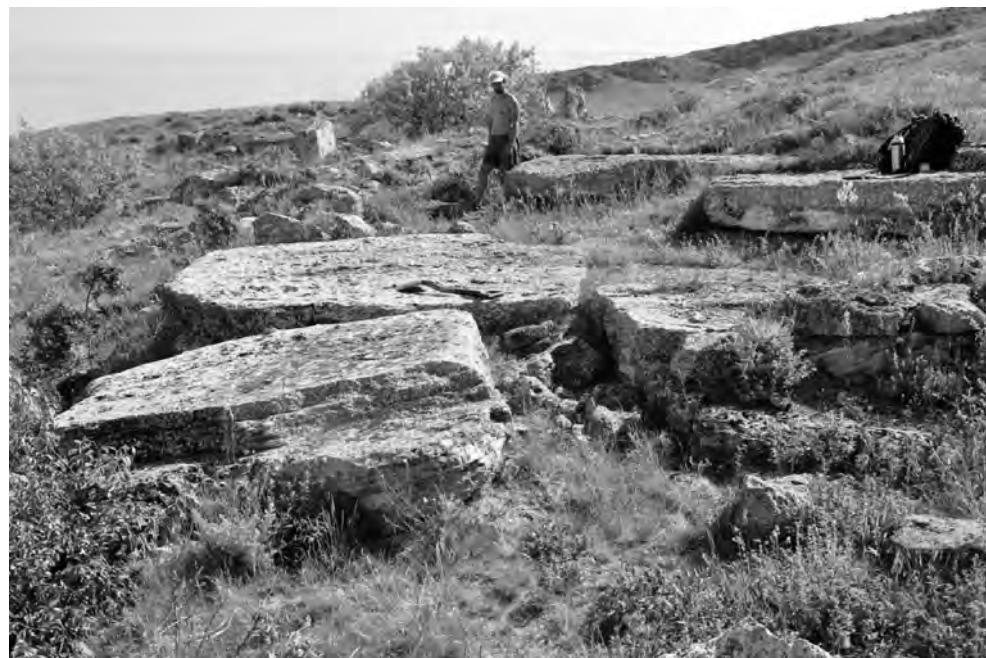
Рис. 3. Смещение к северу большой каменной плиты в юго-западной части городища

Среди выдвижений строительных конструкций при сейсмических сотрясениях наиболее эффектным выглядит смещение большой известняковой плиты (рис. 3) на раскопе «Юго-Западный» (1989 г.). Размер описываемой плиты около 2×2 м при

толщине 0.5 м. При перемещении этой тяжелой плиты к северу между ней и соседней (южной) плитой образовалась «брешь» до 0.9 м. В эту расселину упали более мелкие каменные обломки древней постройки (камни забутовки – внутреннего слоя кладки стены?), ранее стоявшей на плите.

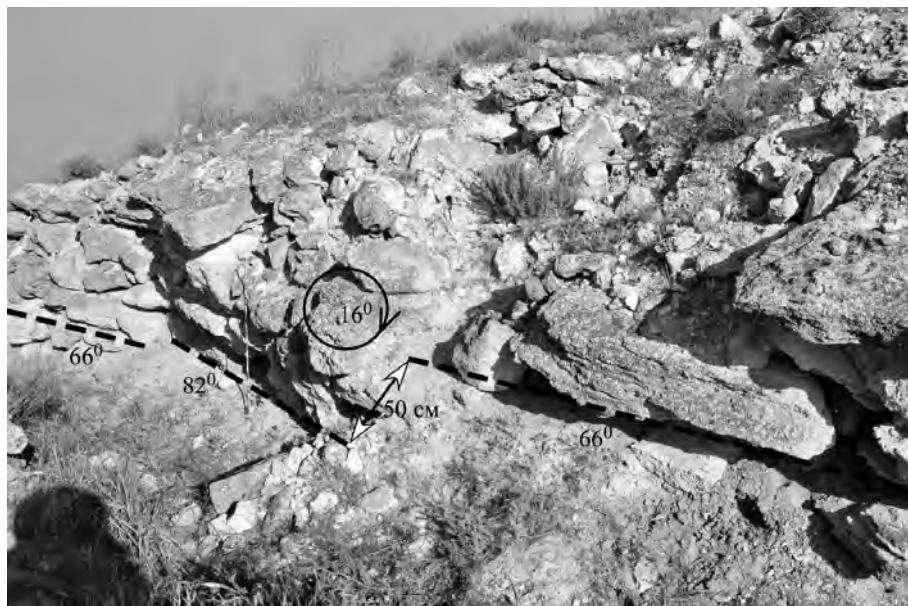
Рис. 4. Поворот по часовой стрелке средней части южной стены башни византийского времени

Наиболее эффектным примером подобной деформации является поворот средней части южной стены солидной башнеобразной постройки византийского времени (VI в. н. э.) по часовой стрелке в западной части урочища Сююрташа (городище Золотое-Восточное в бухте, раскопки 1989–1990 гг.) (рис. 1 и 4). (Её географические координаты по GPS-приемнику N 45°27'14.9", E 36°06'23.0", h 23 м, точность определения координат ±5 м.) Это сооружение стоит на скалистом мысу на известняковом основании, и сохранилось в высоту местами до 3 м. Башня сложена из больших (до 2-м в длину), почти не обработанных блоков-плит местного известняка, выломанных из материко-вых выходов, находившихся в нескольких десятках метрах к востоку, а также средних и небольших камней.

Длина повернутого фрагмента стены 3 м, высота – до 2 м. Простижение непотрэ-
воженной части стены 67°, 65° (в среднем 66°), повернутый фрагмент – 85°, 80°, 80°

(в среднем 82°). Таким образом, угол поворота составил 16° по часовой стрелке. При этом в стене образовался разрыв, и она претерпела смещение к югу на 50 см.

стрелке (рис. 4), выпадение ЮЗ угла и «выкалывание» по двум сопряженным плоскостям и выдвижение на восток ещё одного участка восточной стены. Таким образом, мы фиксируем следы ещё одного очень сильного землетрясения, по крайней мере, раннего средневековья, но, может быть, и более позднего.

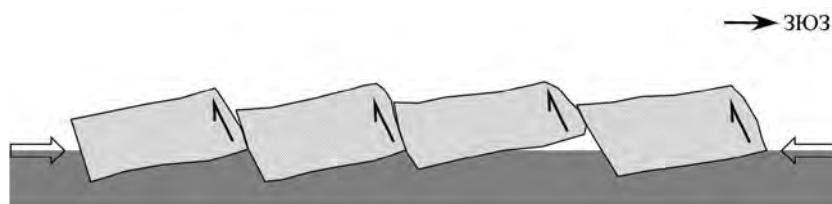
Рис. 5. Схематическая зарисовка систематически наклоненных каменных плит на раскопе 1989 г. Подобные систематические перекосы могут быть вызваны лишь латеральным сжатием

Необычным типом деформаций, выявленным нами на городище Сююрташ, является **систематический перекос – наклон каменных плит в связи с их горизонтальным сжатием** (рис. 5). Плиты наклонились к ВСВ в виде клавиш по азимуту 20° . Каменные плиты имеют длину до 3 м, ширину до 2 м, а их толщина может достигать 0.8 м. «Возды-
мание» краев одной плиты над другой – до 25 см.

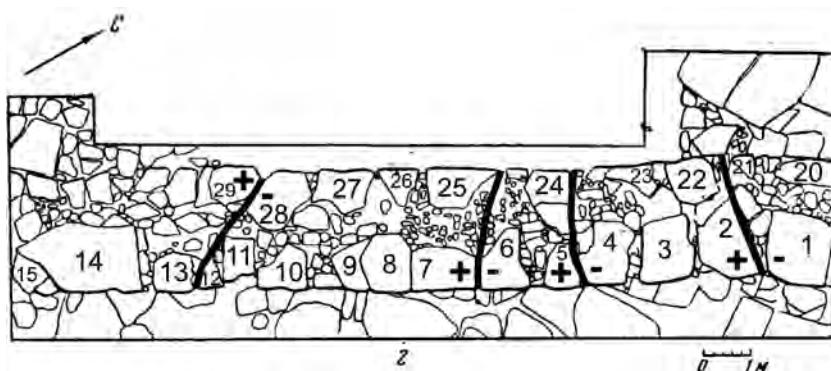
Рис. 6. Разрывы в стене № 2 (раскоп 1953 г.) обусловленные продольным сжатием. Каменные блоки произвольно оцифрованы нами для удобства дальнейшего описания наблюденной в них деформации. Толстые черные линии – сейсмогенные разрывы: + поднятое крыло, – опущенное

(рис. 6). (Географические координаты её восточного окончания по GPS приемнику: N 45°27'19.4", E 36°06'45.6", h 27 м, точность определения координат ± 4 м.) Обследованная стена имеет азимут простириания 20° по восточному фасу. Строительная конструкция сохранилась до двух-трёх рядов кладки. Здесь, правда, не происходит торопление отдельных строительных блоков относительно друг – друга, а имеет место выход

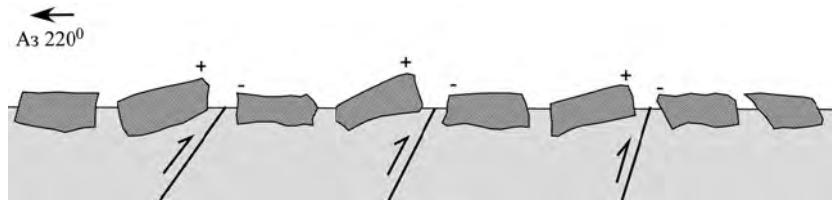
Рис. 7. Схематическая зарисовка систематических малоамплитудных разрывов в грунте (разрез), смещающих каменную кладку в стене № 2

на поверхность нескольких малоамплитудных разрывов, разрывающих и смещающих каменную кладку целиком вверх на первые десятки сантиметров (рис. 7).

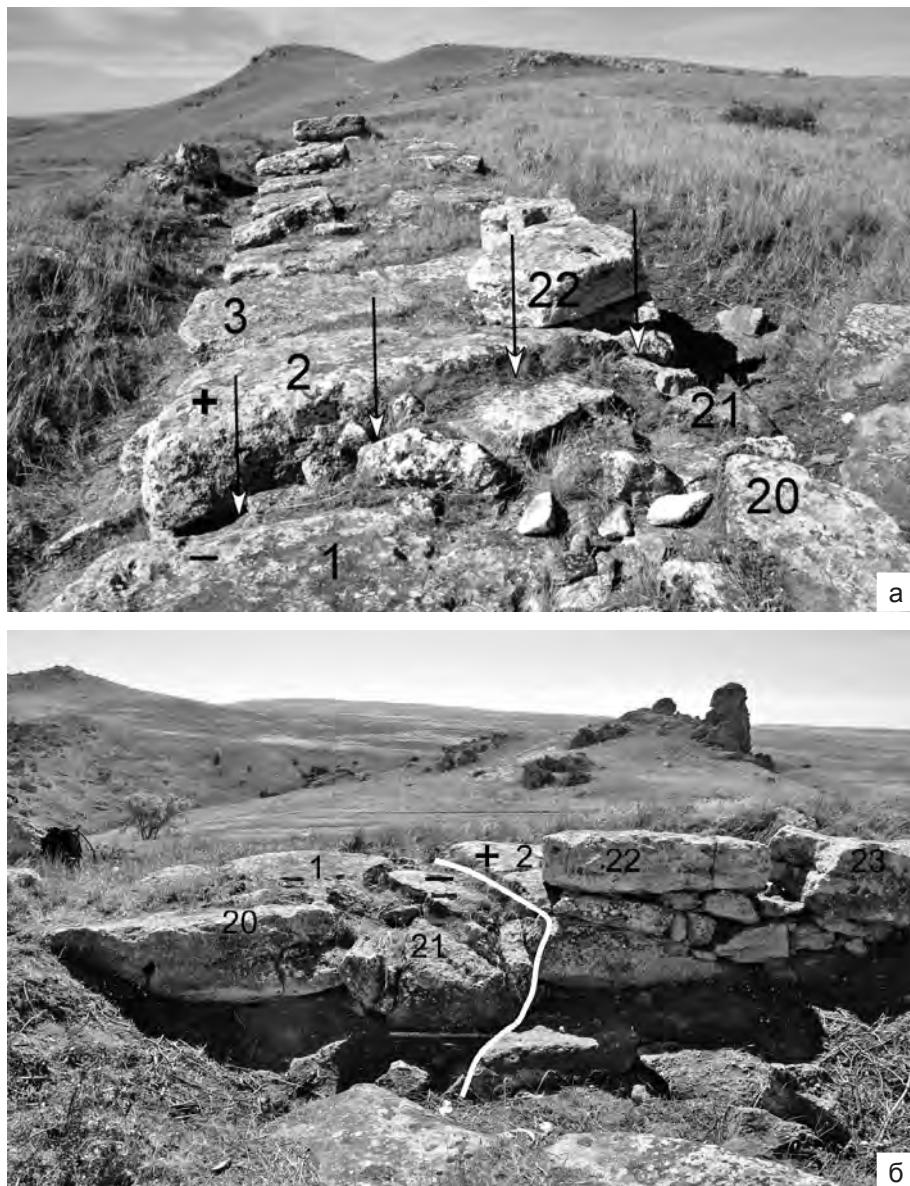
Рис. 8. Первый (восточный) разрыв в стене № 2. «а» – вид на запад (стрелки показывают саму линию разрыва). «б» – вид на юг северного фаса стены (белая линия – показывает выход на поверхность плоскости разрыва). + поднятое крыло, – опущенное крыло. Цифры соответствуют нумерации на плане

В качестве примера приведем фотографии и описание первого (северного) разрыва в кладке стены № 2. Стена по разрыву смещается целиком на всю её ширину, то есть смещёнными по разрыву оказываются как каменные блоки фаса, так и забутовочный материал (рис. 8). Величина смещения достигает 25 см. В целом азимут простирации этого разрыва 85° . Разрыв выглядит как косой скол к общему простирианию стены. В опущенном крыле разрыва малые камни забутовки «расщеплены», наклонены.

Каменный блок 21 из северного фаса стены, на который пришёлся разрыв, раздроблен, его обломки вылезли наружу на расстояние до 20 см – на запад, в целом по азимуту 285° . Эти обломки также наклонились в западном направлении под углом до 20° .

Получил повреждение и соседний к северу камень 20 – в его нижней части образовался прямоугольный скол (рис. 8 б). Он также наклонился по азимуту 70° под углом 10° . Соседний к югу каменный блок 22 наклонился на ЮВ (по азимуту 150°) под углом в 10° . Это камень разбит трещиной с простирианием 110° и развернулся вокруг вертикальной оси на 10° против часовой стрелки.

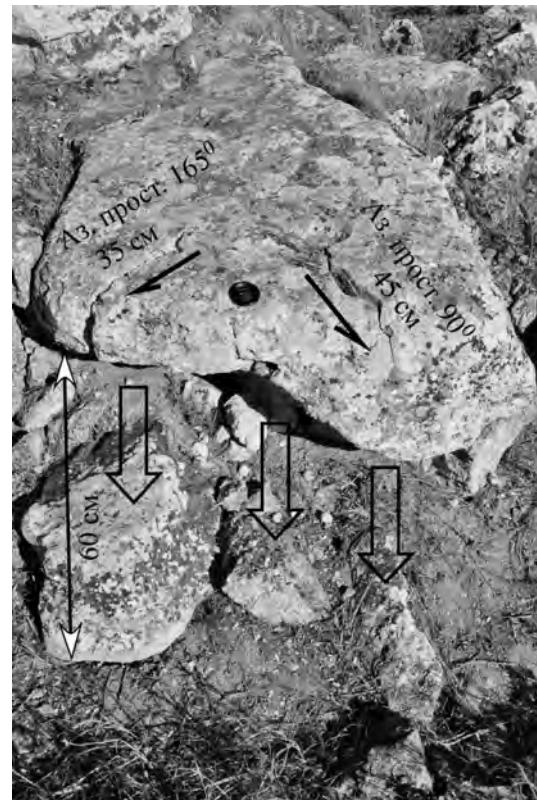
Рис. 9. Сопряженные сколы на камне 2 в стене № 2 (раскоп 1953 г.). Они образовались вследствие концентрации здесь сейсмических напряжений. Этот же процесс привел к тому, что нижерасположенный каменный блок выдвинулся к югу и раскрошился на несколько частей

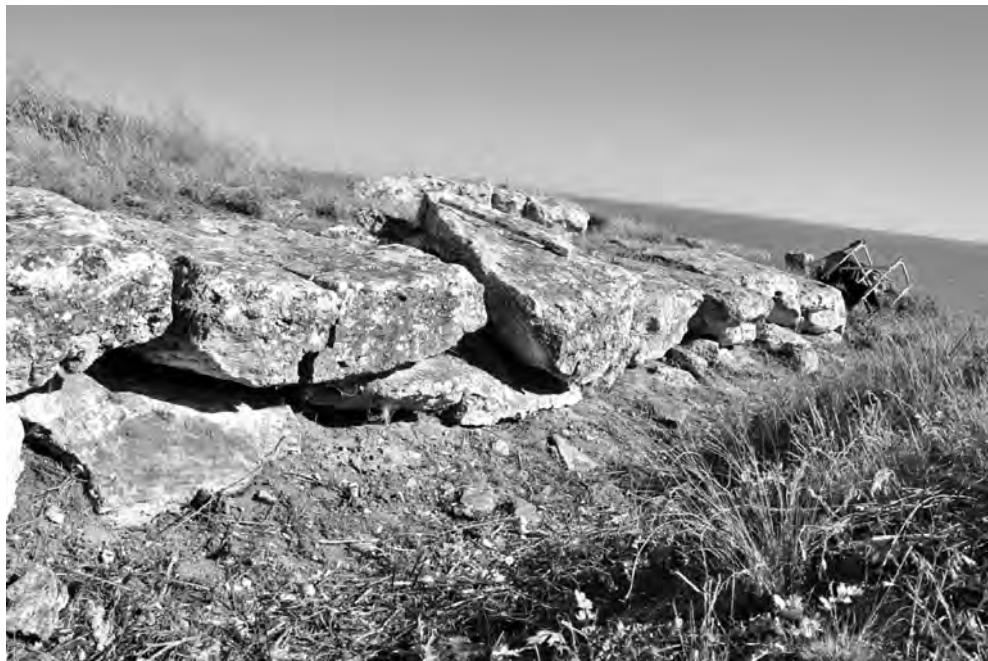
Рис. 10. Выбивание вверх, наклон к югу и разворот против часовой стрелки каменного блока 5 в южном фасе стены № 2 (на нем расположена измерительная рулетка). Соседний к западу камень 6 наклонился на восток и раскололся. Его западная отколовшаяся часть немного просела вниз, образовав небольшие pull-apartы – крошечные аналоги Мертвого моря или Галилейского озера

Камень 5 в этой же стене № 2 в связи сейсмическими колебаниями, направленными приблизительно параллельно простирианию стены (20°), был выбит кверху и наклонился

по азимуту 155° (ЮЮВ) под углом в 16° (рис. 10). Одновременно произошел поворот этого каменного блока на 10° против часовой стрелки. При этом он выдвинулся к ЮВ на 15 см по азимуту 130° . Эти же сейсмические напряжения раскололи соседний камень 6 вдоль трещины с простиранием 115° . Он наклонился на ВЮВ по азимуту 115° под углом 10° .

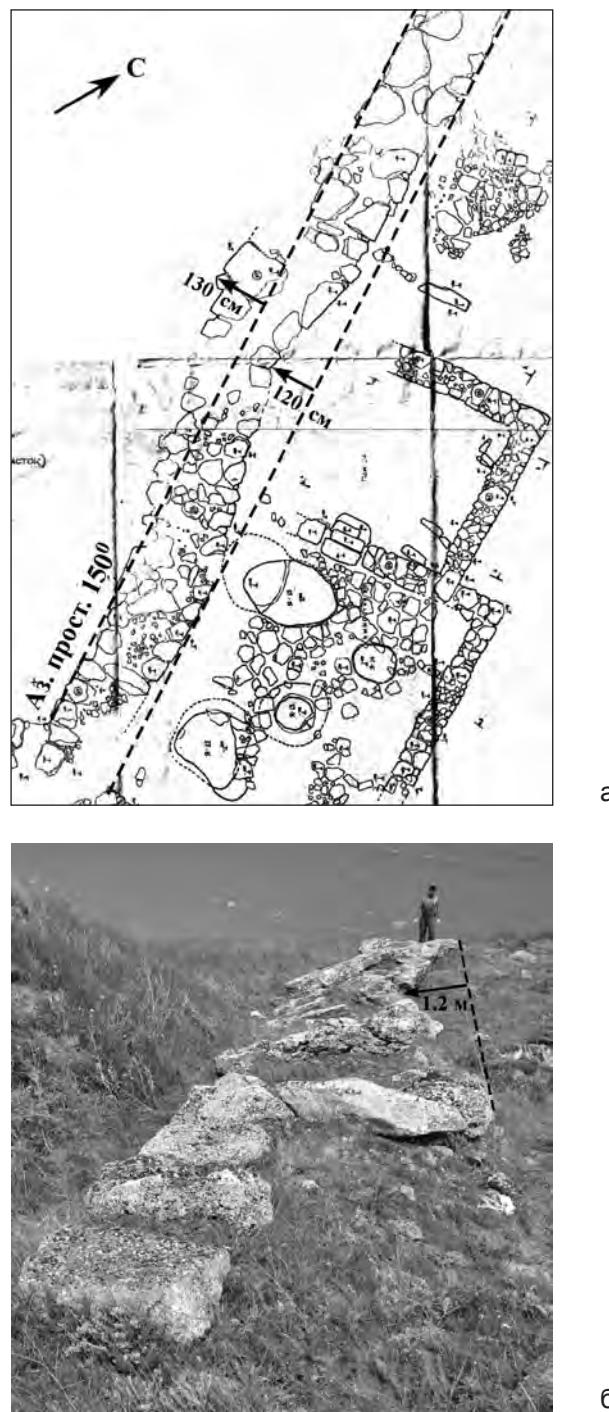
Рис. 11. Значительный изгиб на плане стены ЮВ простирания в СЗ направлении. Сильные сейсмические воздействия привели к максимальному изгибу стены в центральной части, где имела место максимальная свобода колебаний. «а» – план, «б» – фотография стены, вид на СЗ. Прерывистые линии – первоначальное положение фасов стены. Черные линии со стрелкой указывают направление смещения строительной конструкции

Стена, раскопанная в 1989–1992 гг. [Масленников, 1998, с. 90–100] в юго-западной части городища Сююрташа, имеет изогнутое в плане простижение (рис. 11 а, б). При её общем простириании 150° центральная часть стены сильно выгнута к ЮЮЗ, в целом по азимуту 240° . Стена сохранилась на высоту до четырёх рядов каменной кладки. Раскопанная длина стены 4 м, средняя остаточная высота 0.5 м. Кроме камней, сохранившихся в кладке, большое количество их лежит к западу от самой строительной конструкции. В то же время лишь небольшое число камней находилось к востоку от описываемой стены. Важно отметить, что стены перпендикулярной ориентировки в строительном комплексе, расположенному к востоку от описываемой стены, не имеют систематической картины повреждений. Подобные изгибы стен в плане наблюдались нами и ранее, например, на поселении Полянка [Масленников и др., 2017]. Эти деформации обусловлены максимальной свободой колебаний в центральной части длинной стены, в то время как её концы, прикрепленные к смежным – перпендикулярным стенам, практически не колеблются в перпендикулярном направлении. Кроме смещения каменных блоков стены, как единой каменной кладки, мы отмечали систематические

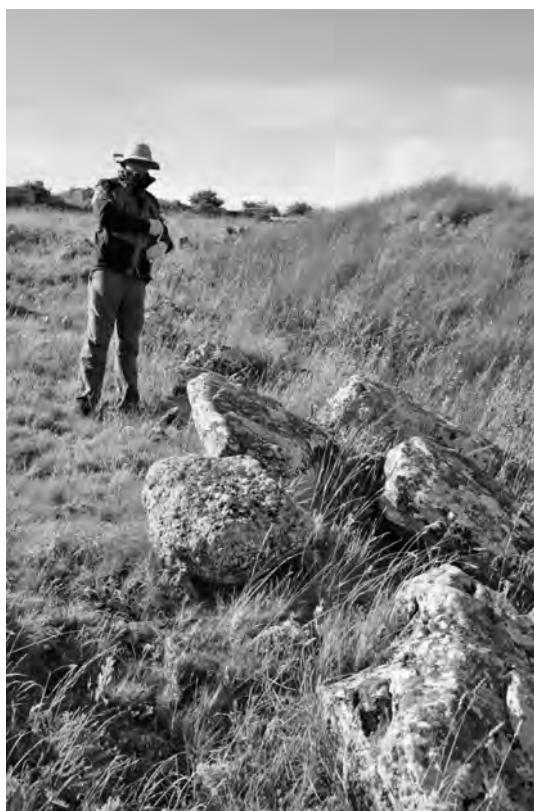
Рис. 12. Значительные систематические наклоны каменных блоков стены ЮВ простирания на раскопе 1989–1992 гг. в ЮЗ направлении. Северное окончание стены, вид на ЮЗ

наклоны каменных блоков (под углом $20\text{--}30^\circ$) в том же СЗ направлении (рис. 12), а также их развороты вокруг вертикальной оси.

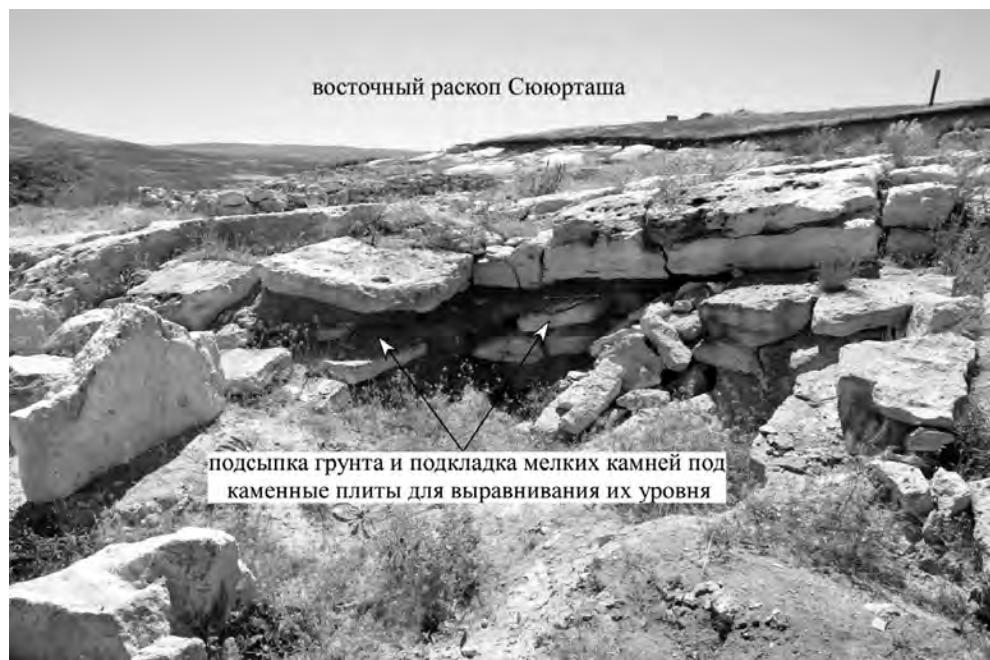
Рис. 13. «Восточный» раскоп на городище Сююрташ. Вид на ЮВ. Под большими каменными плитами виден насыпной грунт и мелкие камни, использовавшиеся для выравнивания участка

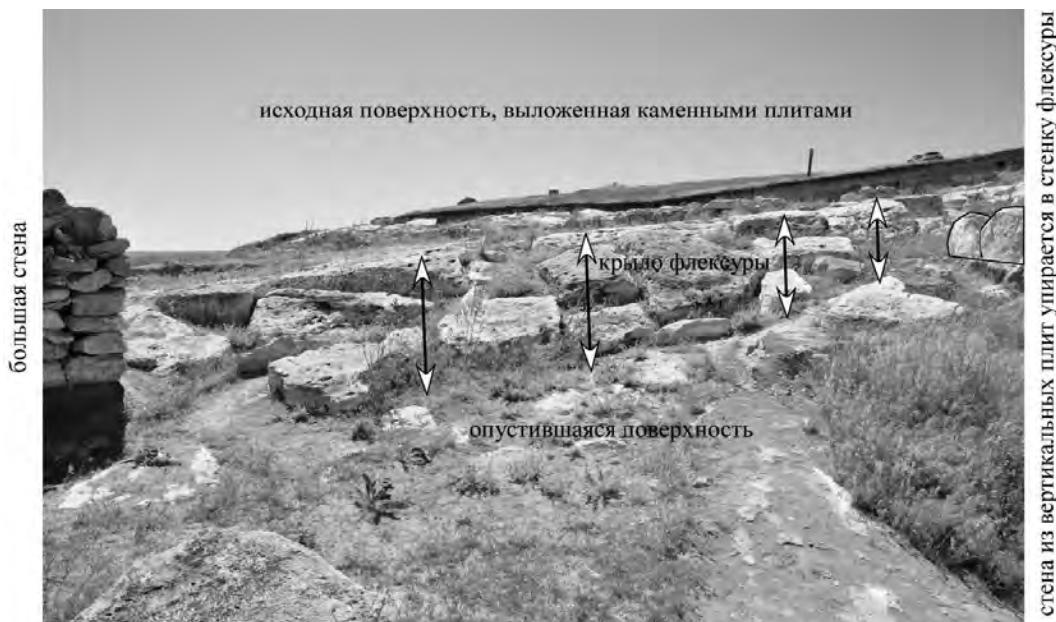
Рис. 14. Участок раскопа «Восточный». В «вымостке» каменных плит образовалась флексура, вдоль которой (в 3-м веке до н. э.?) было опущено мористое крыло. Большая стена и стена из вертикальных плит были построены позже сейсмического события: они встроены в образовавшийся уступ

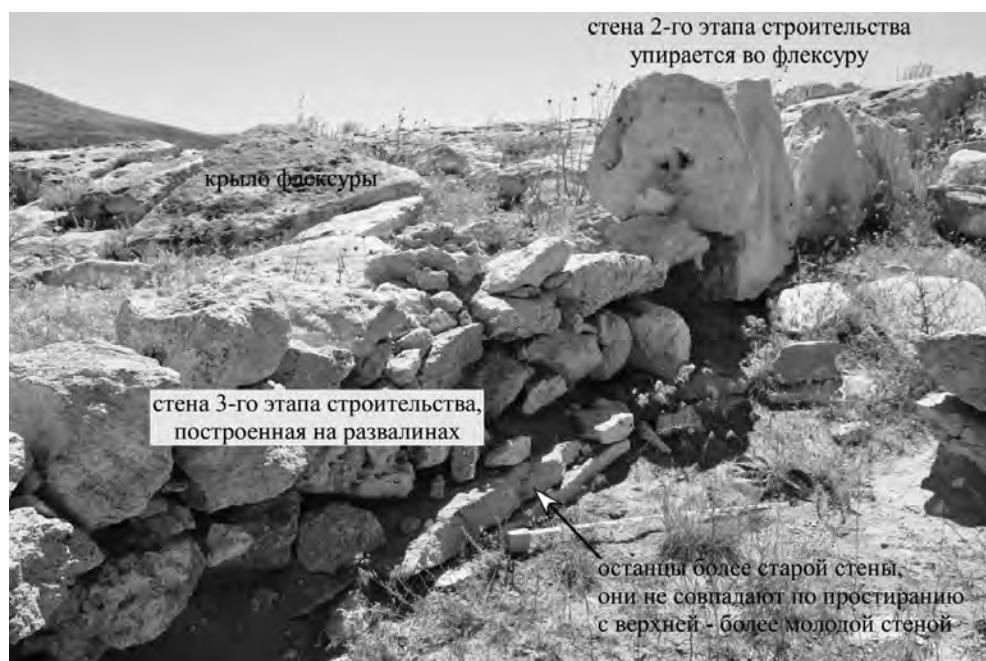
Рис. 16. Три этапа строительства на Сююрташе: 1-й – большие плоские плиты, использовавшиеся для вымостки, 2-й – остатки стены из вертикальных каменных блоков, 3-й – остатки стены, сложенной из мелких камней поверх остатков старой стены

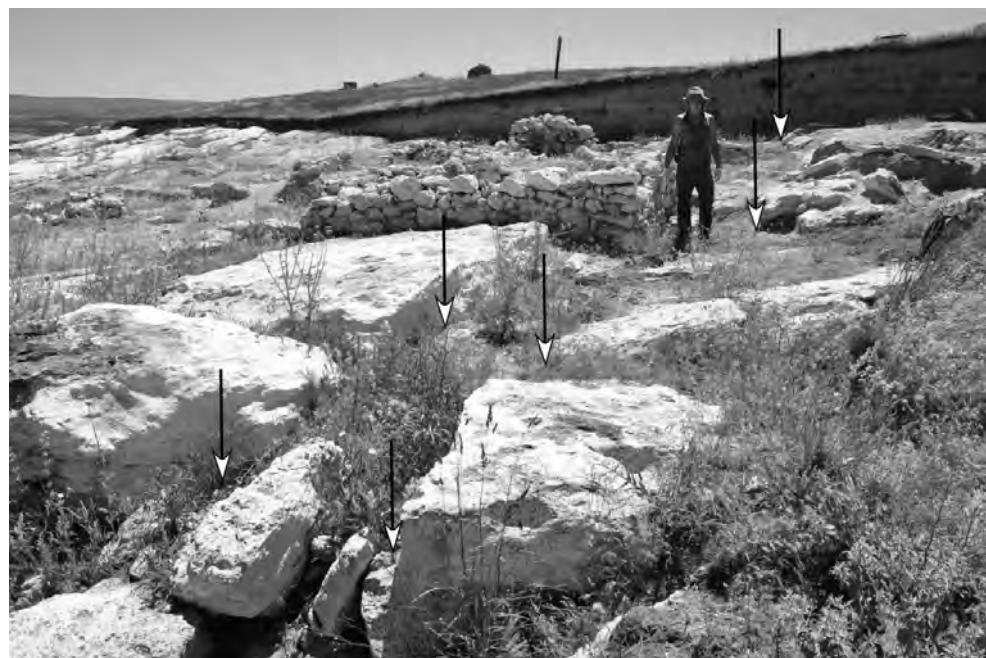
Рис. 17. Двухсторонний субмеридиональный грабен, образовавшийся в вымостке из каменных плит на раскопе «Восточный». По правую руку человека видно встраивание стены из мелких камней без выравнивания в уже существовавший грабен

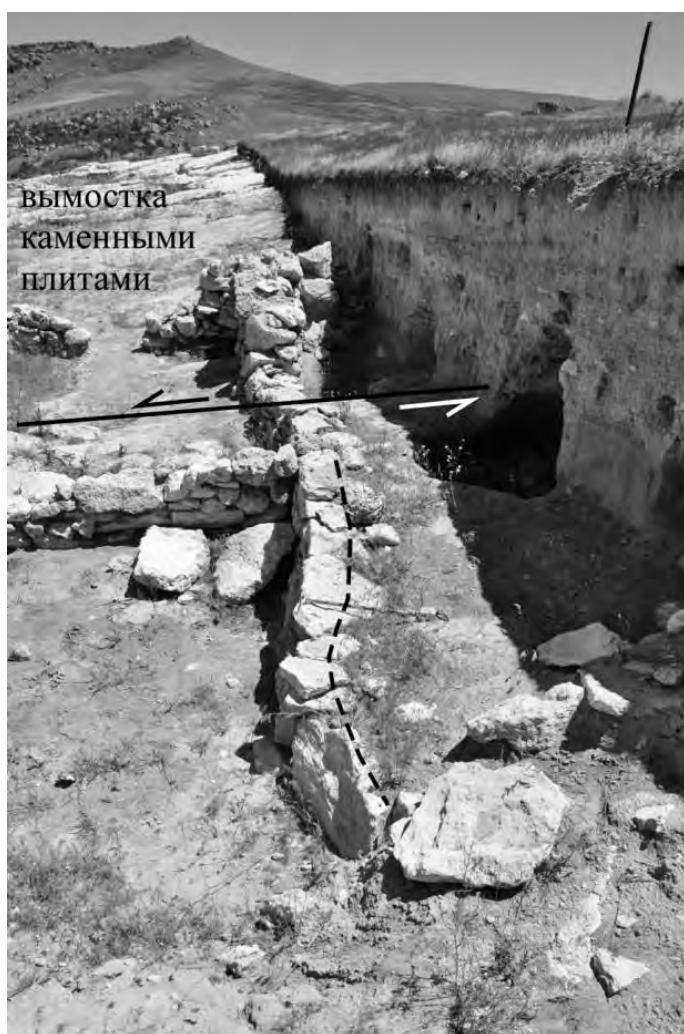
Рис. 18. ЮЗ часть раскопа «Восточный». Остатки строений 3-й фазы строительства низкого качества. Эти постройки были также повреждены при сильном землетрясении: дальняя стена разорвана и смешена разрывом (левый сдвиг), ближайшая стена получила сильный изгиб (в плане) на север до 15 см, её верхняя часть наклонилась к югу под углом 74°

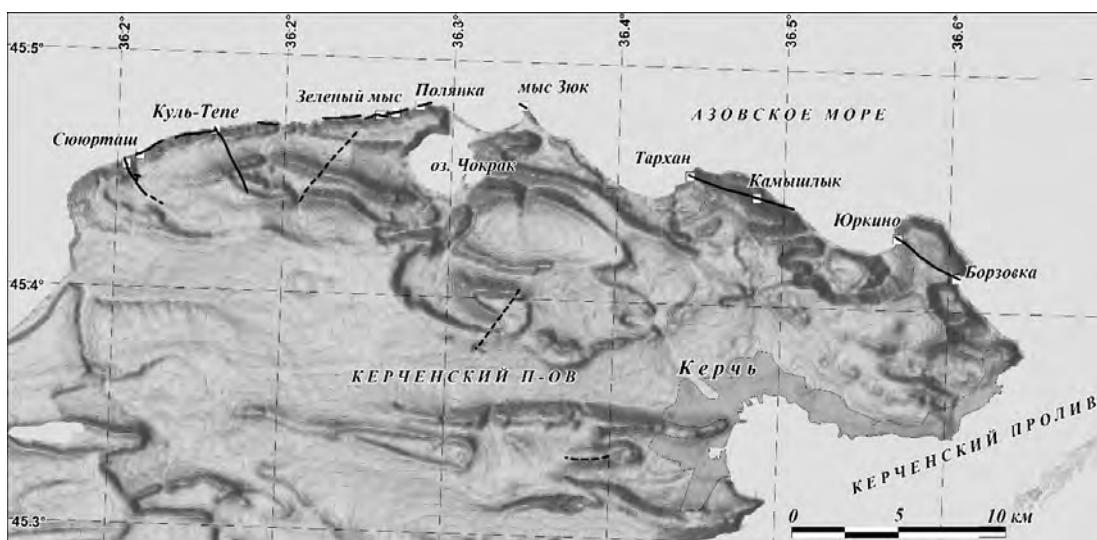
Рис. 19. Схема изученности Южно-Азовского разлома методами палеосейсмогеологии.

Квадратами показаны места детального исследования разрезов с тектоническими смещениями молодых отложений. Сплошные линии – активные разломы с изученными следами сейсмотектонических подвижек прошлого; пунктирные – предполагаемые по структурно-геоморфологическим данным

Рассмотренную картину разрушений дополняют результаты геологических обследований окрестностей данного памятника. Прежде всего, речь идет о приуроченности рассматриваемого района к зоне Южно-Азовского активного разлома, сейсмогенерирующая роль которого была установлена ещё в конце 1980-х гг., во время работ по оценке сейсмической опасности для строившейся Крымской АЭС [Геология..., 1992, с. 96–118; Никонов, 1994, с. 23–26]. А. А. Никонов [1994, с. 21] тогда пришел к выводу, что вдоль южного берега Азовского моря на дне обнаруживаются морфологические и геологические признаки продольного разрыва (разрывов) со смещением крыльев на 25–50 м за послекарангатское время, т. е. не более чем за 100 тыс. лет, в том числе, по-видимому, и в конце позднего плейстоцена, в период накопления континентальных лёссов послекарангатского времени. В те же годы, на суше, в районе мыса Тархан был изучен прямолинейный ров, предположительно ассоциируемый с сейсмотектоническим образованием [Клюкин, 1995, с. 113–114; Борисенко и др., 1999, с. 115–116]. Позже голоценовые сейсмотектонические разрывы были обнаружены в нескольких местах на Азовском побережье Таманского и Керченского п-овов (частично опубликовано: [Масленников и др. 2017, с. 280–289; Овсяченко и др., 2015, с. 33–54; Овсяченко и др., 2017, с. 89–90; Овсяченко и др., 2019], там же описаны и методические особенности исследований). Таким образом, было установлено, что зона разлома следует вдоль Азовского побережья Керченского и Таманского полуостровов и кое-где выходит на сушу (рис. 19).

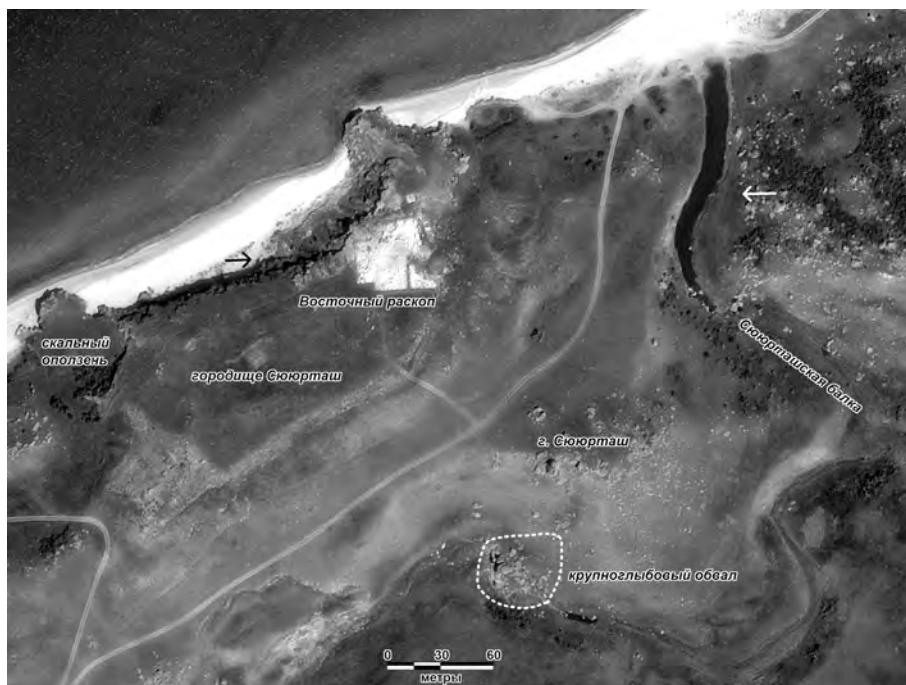
Рис. 21. Общая схема района городища Сююрташ на основе космоснимка (<http://sat01.maps.yandex.net/tiles?l=sat&x=>). Между стрелками – выраженные в рельефе разрывы субширотного простирания в зоне Южно-Азовского активного разлома

Не является исключением и район урочища Сююрташ (рис. 20, 21). Сейсмотектонические нарушения здесь прослежены вдоль берега моря через «Восточный» раскоп поселения, где, как уже отмечалось, можно наблюдать флексурный изгиб, прогибы и грабены в вымостке из плит. Но вернёмся к окрестностям.

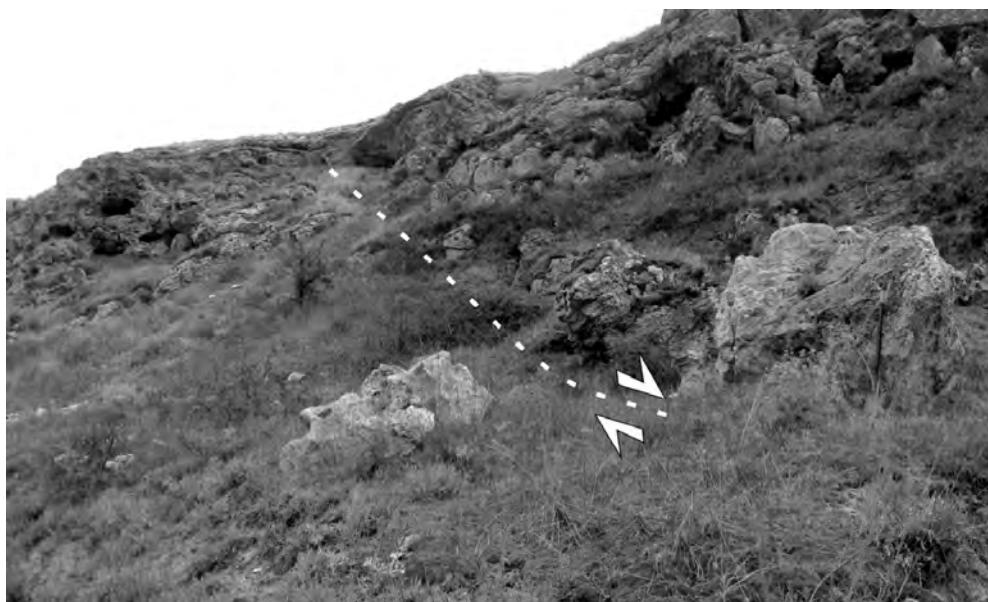
Рис. 22. Сейсмотектонический разрыв в прибрежном обрыве в районе «Восточного» раскопа городища Сююрташ (положение см. на рис. 21)

В высоком прибрежном обрыве под городищем обнажены массивные мшанковые известняки. У «Восточного» раскопа они нарушены зоной извилистых разрывов без существенной вертикальной компоненты смещений (рис. 21, 22). Разрывами рассечена ниша, расположенная в верхней части скального обрыва. Ниже разлом проявлен рвом, вдоль которого наблюдается правостороннее горизонтальное смещение прибрежного обрыва и серии узких морских террас примерно на 3 м. В результате горизонтального смещения площадка нижней террасы к западу от разлома оказалась выдвинута в волнно-прибойную зону, где происходит размыв её аккумулятивного чехла. К востоку от разлома площадки террас перекрыты обвально-осипным шлейфом и отвалами с «Восточного» раскопа, т. е. оказались выведены из волнно-прибойной зоны в результате горизонтального смещения. Этот разлом прослеживается на раскоп, где представлен описанным выше валообразным изгибом (флексурой) вымостки и «Большой стены».

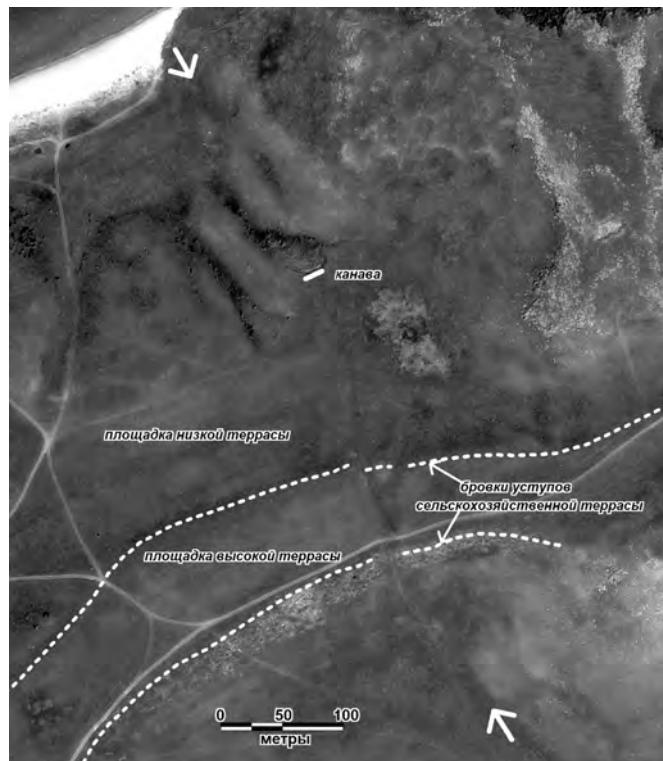
Рис. 23. Общая схема района к западу от городища Сююрташ на основе космоснимка (<http://sat01.maps.yandex.net/tiles?l=sat&x=>). Между стрелками – сегмент Южно-Азовского активного разлома субмеридионального (СС3) простирания

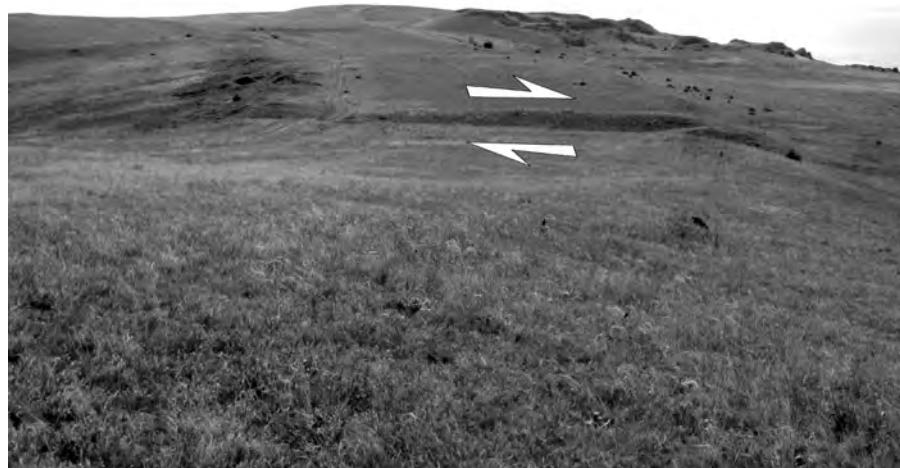
Рис. 24. Ров субмеридионального (СС3) простирания, на поверхности высокой сельскохозяйственной (?) террасы. Вид на запад

К западу от городища большой интерес вызывает ров субмеридионального (ССЗ) простирания, вдоль которого отмечено горизонтальное смещение уступов, по-видимому, сельскохозяйственной террасы (рис. 23, 24). Уступы разделяют две основные площадки террас и, вероятнее всего, в древности представляли собой подпорные стенки, вписанные в уже существовавший рельеф террасированного морского побережья. Верхняя терраса – это выровненная площадка на водораздельной поверхности вытянутого холма. С южной и северной сторон она ограничена протяженными уступами высотой до 6 м. Площадка и уступы террасы рассечены рвом и смещены в горизонтальном направлении на 4–5 м. Ров наиболее ярко выражен на поверхности высокой террасы, где имеет глубину до 3 м. На площадке низкой террасы он выражен уже не так ярко. Однако и здесь прослеживается линейное понижение той же ориентировки глубиной не более 1, м. Возможно, ров является искусственным или подработан человеком, но, отсутствуют отвалы. У выхода рва на площадку нижней террасы отложился конус выноса видимой мощностью до 2 м. Конус сложен суглинистыми наносами – продуктом вымывания дождями из рва. Отложение конуса говорит о резком появлении рва в древности, после чего началось заглаживание рельефа поверхностными процессами. Конус перекрыл ров на нижней террасе, однако, далее, в сторону моря, прослеживается упомянутое линейное понижение той же ориентировки. В итоге можно предположить, что ров представляет собой сейсмотектонический разрыв, который рассек и сместил уступы террас в горизонтальном направлении на 4–5 м.

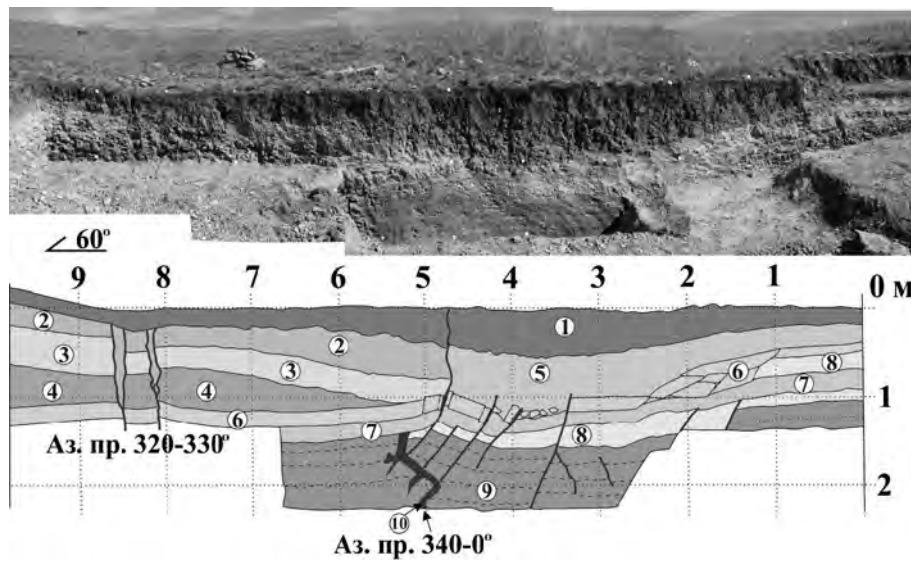
Рис. 25. Фото и зарисовка борта траншеи к западу от городища Сююрташ. Сегмент Южно-Азовского активного разлома субмеридионального (ССЗ) простирания, смещающий сельскохозяйственную (?) террасу.

1 – современный гумусовый горизонт чернозёма; 2 – осветлённый алевритистый чернозём; 3 – белёсые, светло-серые, выветрелые алевролиты, неслоистые, известковистые, с налетами гипса (иллювиальный горизонт почвенного профиля); 4 – светло-серые, мягкие, тонкослоистые, глинистые алевролиты (коренные породы – сарматский ярус позднего миоцена); 5 – бурозем (культурный слой с обломками красноглинняной и лепной посуды); 6 – крупнокристаллический, прочный гипс с линзами и включениями черной илистой глины (коренные породы – сарматский ярус позднего миоцена); 7 – бурые, рыхлые пески с линзой гипса в западной части разреза; 8 – светло-серые, тонкослоистые алевролиты с рассеянным мелкокристаллическим гипсом и известью; 9 – серые, мягкие, тонкослоистые, глинистые алевролиты с тонкими прослойками светло-серых песков и налетами гипса по трещинам; 10 – пластичная, влажная глинка трения, отдельные линии – разрывы

Для проверки этого, в бровке высокого прибрежного уступа была пройдена траншея, в которой изучено строение линейного понижения (рва) на окончании низкой террасы (рис. 25). Вскрытый разрез представлен глинисто-алевритистыми, неогеновыми

(поздний миоцен) слоями и позднеголоценовым почвенным покровом. И те, и другие – нарушены тектоническими разрывами. Самой примечательной особенностью разреза является слой необычайно прочного гипса толщиной до 25 см, отложившегося в поднемиоценовой мелководной лагуне (слой 6 на зарисовке). Слой гипса подстилается рыхлыми бурыми песками толщиной до 20 см (слой 7). Неогеновые слои испытывают очень пологое (5–8°) падение в северном направлении.

Основной разрыв (в центре канавы) в позднемиоценовых алевролитах выполнен пластичной, влажной глинкой трения толщиной до 20 см и имеет зигзагообразную форму с элементами эшелонированного строения. По всей видимости, эта глина внедрилась снизу вдоль разрыва, представляя собой локальный вариант внутриразломного диапирисма (пластичного внедрения). По отдельным мелким разрывам в глинистых алевролитах наблюдаются незначительные вертикальные смещения, формирующие «структурку домино» с разворотом межразрывных блоков. В рыхлом песчаном слое (№ 7 на зарисовке) смещения рассеяны в виде изгибов и межзернового проскальзывания,

однако разрывы появляются и выше, в слое прочного гипса. Отдельные гипсовые блоки в результате разворота оказались вдавлены своим западным краем в кровлю бурых песков. Повороты по часовой стрелке вдоль оси в горизонтальной плоскости захватывают по несколько слоев разреза. Такая структура в разрезе фиксирует механизм продольного растяжения (удлинения) в разломной зоне за счет одностороннего поворота системы ломтевидных блоков и объясняет формирование на поверхности линейного тектонического понижения (рва). Возможно, разломная зона имеет подобную структуру и в плане, отражая сдвиг в горизонтальной плоскости по всей разломной зоне. Вклад горизонтальной компоненты смещения отражает угол наклона борозд скольжения к горизонту – 20–25°.

О преобладании горизонтальной компоненты смещений также свидетельствует со-прикосновение по разрывам разных фациальных разностей одних и тех же слоёв, включая слои позднеголоценового почвенного профиля. Вдоль центрального разрыва намечается вертикальная граница между осветлённым гумусовым горизонтом чернозёма (слой 2), иллювиальным горизонтом чернозёма (3), белёсыми, выветрелыми алевролитами (слой 4) и бурым гумусовым горизонтом с античной керамикой – обломками красноглиняной и лепной посуды (культурный слой 5). Слой 5, по всей видимости, фиксирует собой участок ровной сельскохозяйственной террасы с относительно мощным гумусовым горизонтом и следами жизнедеятельности человека. Кроме фрагментов посуды в нём встречены многочисленные обломки меотических рифовых известняков с почвенным загаром, слагающих окружающие террасу холмы. В настоящее время этот слой расположен в чуждых геоморфологических условиях – на склоне прибрежного уступа. Он резко контактирует с почвенным профилем (слои 2, 3), сформировавшимся в склоновых условиях, за пределами древних сельскохозяйственных угодий. Можно полагать, что такое неестественное соприкосновение является следствием выдвижения участка ровной сельскохозяйственной террасы в северном направлении вдоль тектонического разрыва, в результате смещения в горизонтальном направлении на несколько метров. Выдвижение западного крыла разрыва в том же направлении соответствует морфологии смещения уступа террасы – правосторонний сдвиг.

В восточной части траншеи вскрыты два разветвляющихся кверху разрыва, между которыми слой прочного гипса опущен на 10–15 см. По всей видимости, на глубине разрывы объединяются, образуя расходящуюся вверх структуру «цветка», характерную для сдвигов. К востоку от разрывов резко уменьшается толщина осветлённого чернозёма (слой 2), но увеличивается толщина иллювиального горизонта (3), тем самым мощность почвенного профиля существенно не меняется. Видимо, величина горизонтального смещения здесь заметно уступает основному разрыву в центре канавы.

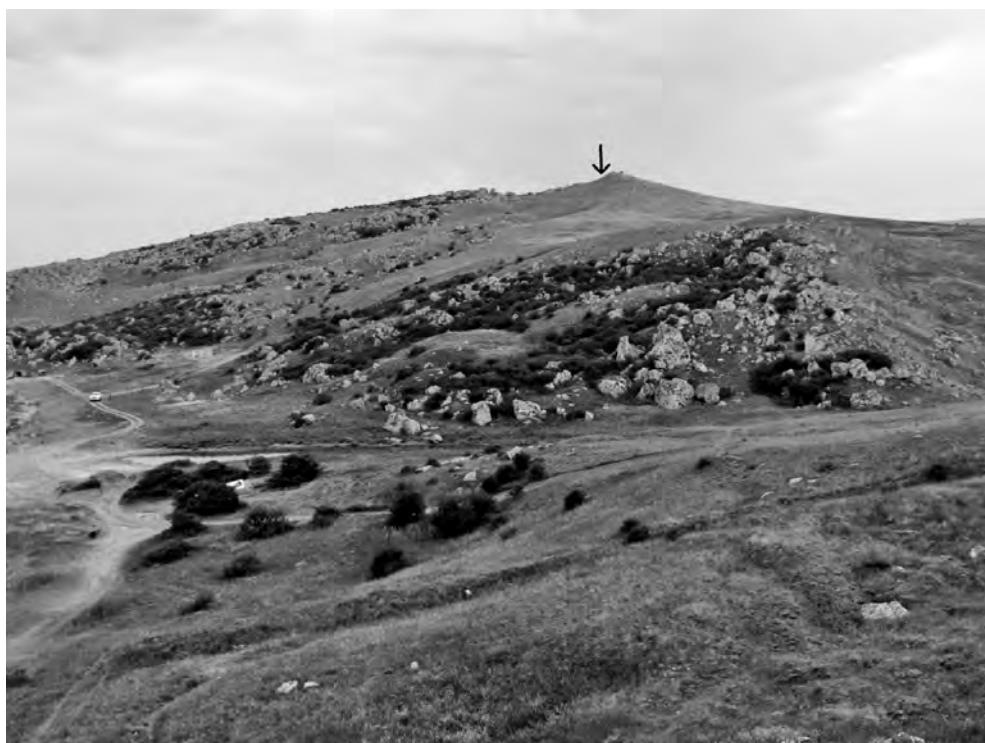
Рис. 26. Крупный оползень-обвал к востоку от Сююрташской балки и городища Золотое-Восточное (бровка стенки отрыва показана стрелкой). Вид на восток

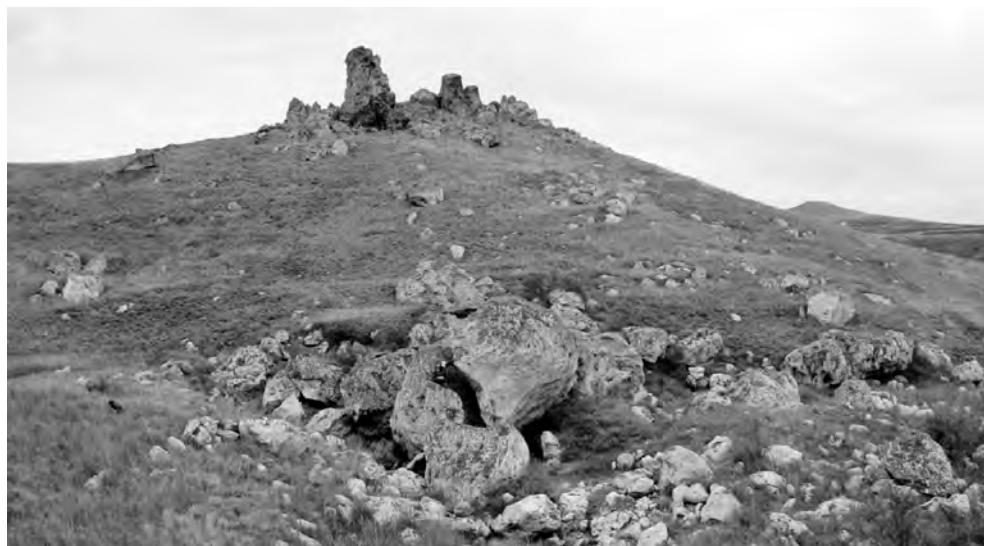
Рис. 27. Крупноглыбовый обвал на юго-западном склоне скалы Сююрташ.
Вид на северо-восток

Крутые склоны, но без активной эрозии, имеются и в долине Сююрташской балки. Наиболее примечателен здесь крупноглыбовый обвал, сошедший с юго-западного склона скалы Сююрташ (рис. 27). Он отличается аномально большим объёмом, размерами глыб, величиной отброса в горизонтальной плоскости и его направлением. Обвал

отброшен на юго-запад, тогда как остальные, не менее крутые склоны горы покрыты единичными глыбами. Крупнейшая глыба в результате удара раскололась пополам. Обвал произошел в глубокой древности, после чего здесь была сооружена плотина, впоследствии размытая дождевыми паводками.

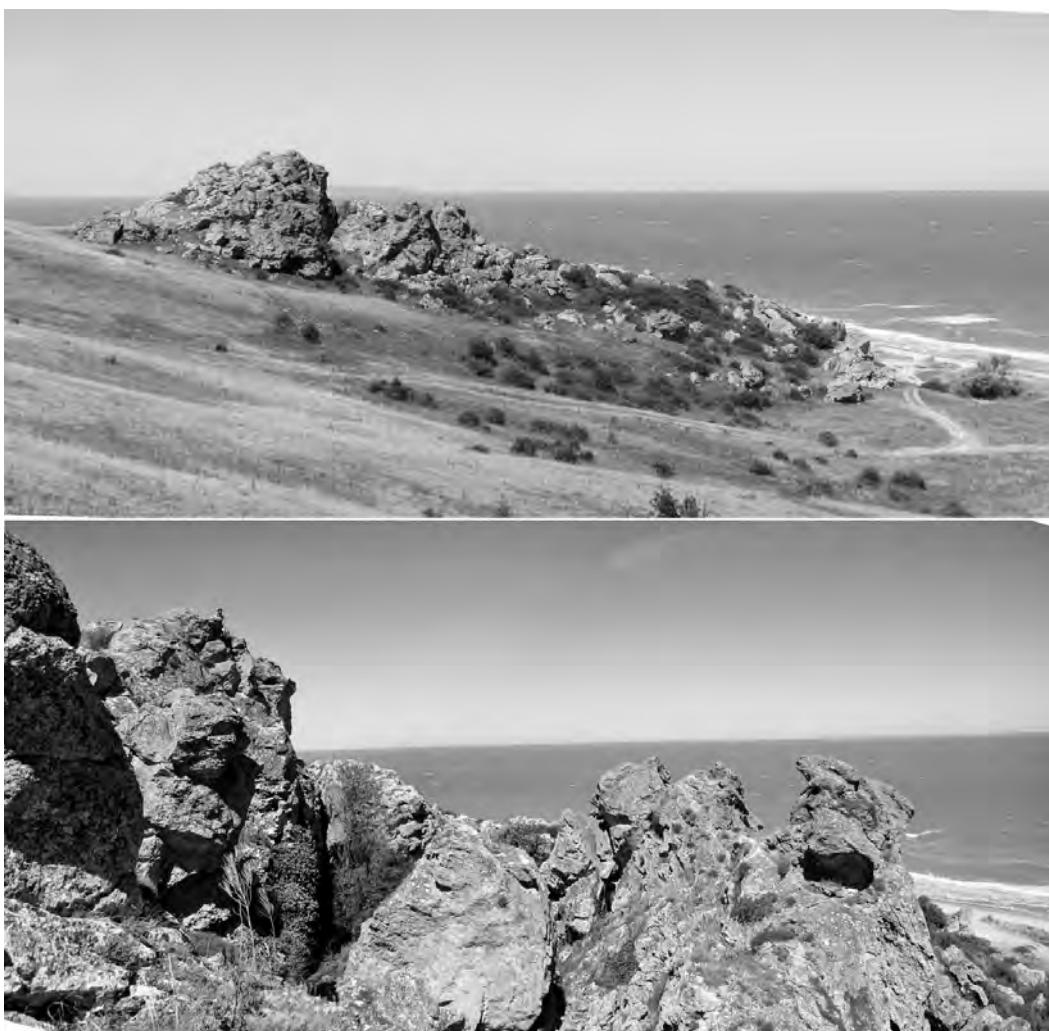
Рис. 28. Расколотый пополам скальный рифовый холм (оползень-обвал) к западу от городища Сююрташ. Вид на запад

К западу от городища Сююрташ можно наблюдать расколотый пополам скальный рифовый холм высотой 30–40 м (рис. 28). Он расколот дугообразной расселиной, которая на прилегающих, относительно пологих террасированных склонах, сложенных алевролитами сарматского яруса, выражена пологим рвом глубиной не более 1 м. Вдоль основной расселины глыбы размером 10×30 м отброшены в горизонтальном направлении на 8–10 м по азимуту 25–30°. Более мелкие глыбы (размером до 5×8 м) оказались перемещены на большее расстояние – до 50 м и перекрыли низкую приморскую террасу, что говорит о позднеголоценовом возрасте обвала (до 2000 лет).
