НАХОДКИ СЛЕДОВ СИЛЬНЫХ ДРЕВНИХ ЗЕМЛЕТРЯСЕНИЙ В СУДАКСКОЙ КРЕПОСТИ

Аннотация. В результате археосейсмологического обследования стен Судакской крепости выявлен комплекс сейсмогенных повреждений, включающий систематические наклоны, выдвигения, развороты фрагментов стен, значительные межблоковые и сквозные трещины, повреждения и обрушения арочных конструкций, следы последующих ремонтов и укреплений стен. Возможно, что повреждения возникли при сильном землетрясении 1423 г. с интенсивностью колебаний в $I_0 \geq 9$ баллов. Систематическая повторяемость разворотов фрагментов стен по часовой стрелке, а также направленных наклонов и выдвигений стен определенной ориентировки, скорее всего, подразумевает распространение сейсмических волн по оси северо-запад – юго-восток. Эпицентр сейсмического события, по всей видимости, располагался поблизости от крепости в Южно-Крымской сейсмогенерирующей зоне или, скорее всего, по одному из активных разломов в Горном Крыму к северо-западу от Судака, в пределах Северо-Крымской или Южно-Азовской зон.

FINDS OF TRACES OF THE ANCIENT STRONG EARTHQUAKES IN SUDAK FORTRESS

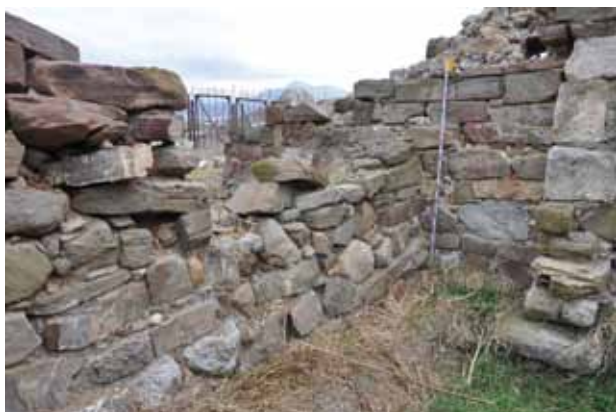
Рис. 4. Сильный наклон на север северной стены в одном из помещений к северо-востоку от Безымянной башни № 10. Имеется также небольшое (первые сантиметры) последовательное смещение рядов кладки к северу, поэтому каждый нижний ряд кладки образует небольшую площадку относительно верхнего

стенах странное **несовпадение простираний нижних и верхних рядов каменной кладки**. Археологи не сильно сосредотачиваются на этом феномене, предполагая, что две части здания имеют различный возраст и что по неизвестной причине старое сооружение было частично разобрано, а на его месте было построено новое здание, план которого не совсем совпал с планом предыдущей постройки. Однако сейсмогеологи знают, что во время сильных землетрясений имеет место **выдвижение, смещение верхних частей сооружений в сторону эпицентральной области** (рис. 4).

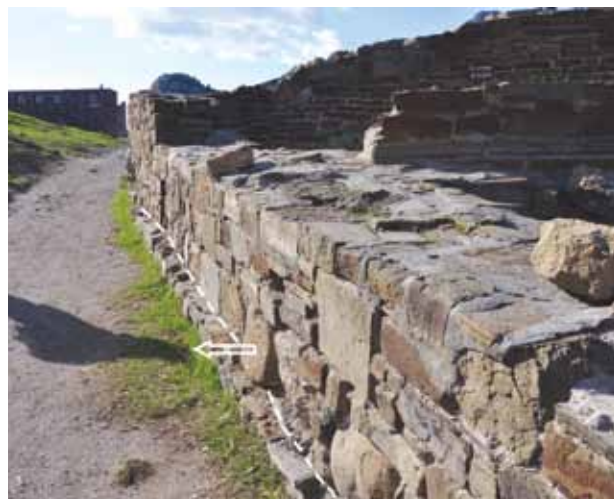
Рис. 5. Несовпадение простираний верхней части стены и ее нижнего ряда каменной кладки наблюдаются в стене восточно-северо-восточного простирания фундамента городской таможни. Верхняя часть стены выдвинулась на западо-северо-запад на 10 – 15 см. Один из камней второго ряда зацепился за нижние камни и наклонился в противоположную сторону. Фото 2015 г.

Мы предполагаем аналогичный феномен для стены восточно-северо-восточного простирания, находящейся в так называемом квартале I, к юго-западу от входных ворот Судакской крепости. Важным доказательством сейсмогенного смещения верхней части стены к западо-северо-западу (рис. 5) мы считаем наклон значительного каменного блока из верхнего ряда кладки, зацепившегося за нижний ряд и испытавшего деформацию волочения. Возможно, один только этот случай мог бы быть выпущен нами из рассмотрения, если бы не стена-контрфорс, пристроенная с внешнего фаса крепостной стены того же простирания для предотвращения ее обрушения наружу и расположенная в нескольких десятках метров к западо-северо-западу от описываемой точки наблюдения.

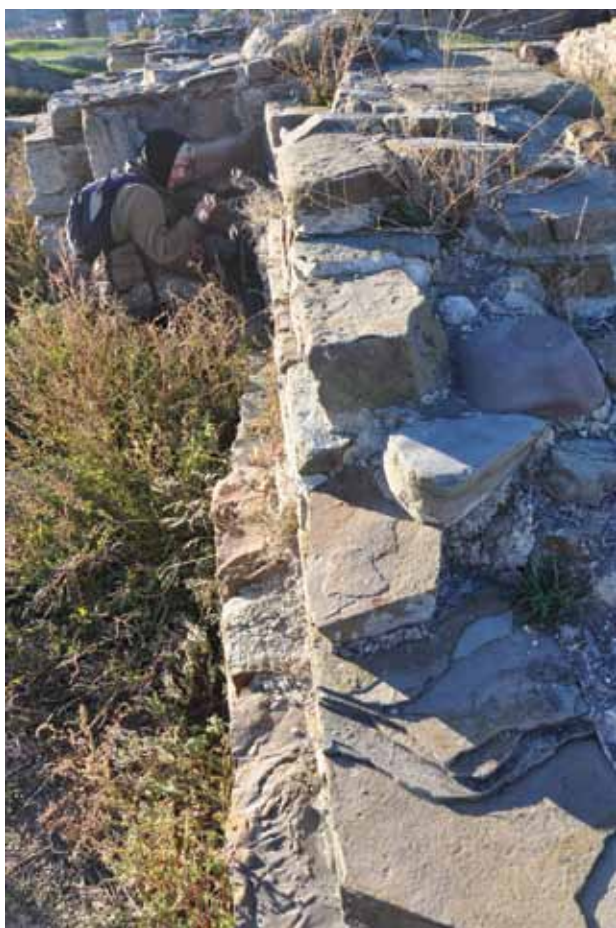
Рис. 6. Смещение к югу нижней части южной стены храма Пресвятой Девы Марии. В связи с этим перемещением в южном фазе стены образовалась полочка шириной до 30 см

Еще один пример подобного смещения был отмечен нами для южной стены храма Пресвятой Девы Марии субширотного простирания. Во время землетрясения ее нижняя часть вместе с грунтом сместилась к югу (против направления действия сил гравитации), а верхняя осталась на месте вследствие сил инерции (рис. 6). В связи с этим движением в южном фазе стены образовалась значительная полочка.

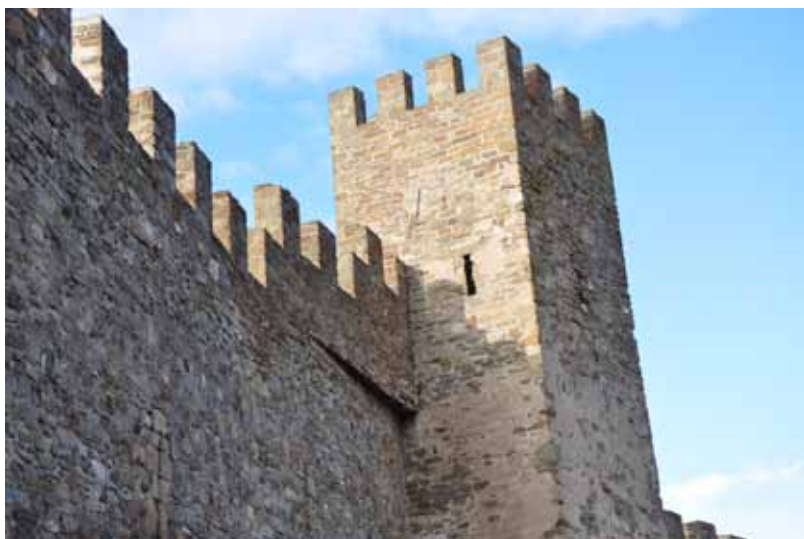
Очень эффектный разворот по часовой стрелке значительной части крепостной стены отмечен нами в верхней части стены, примыкающей к башне Коррадо Чигала, построенной в 1404 г. (рис. 7). Ясно, что этот повернутый фрагмент отреставрирован и почти полностью состоит из новых каменных блоков. Однако нижняя его часть осталась старой, именно она повернулась в древности, потеряв во время движения свою верхнюю часть.

Советские реставраторы не стали удалять повернутый фрагмент и лишь надстроили его новыми камнями. Именно поэтому имеется несоответствие простираний нижней части крепостной стены (азимут 116°) и ее верхней части.

Рис. 7. Разворот по часовой стрелке значительного фрагмента крепостной стены Судакской крепости в ее верхней части к востоку от башни Коррадо Чигала

Нам не удалось замерить направление повернутого фрагмента стены – слишком высоко, однако величина поворота составляет $10-15^\circ$. В движение пришел фрагмент стены длиной около 10 м и высотой в 2 – 3 м. При толщине крепостной стены в 2 м объем повернутого фрагмента составляет 50 кубических метров. Этот деформированный фрагмент стены начинается на высоте крепостной стены в 10 м над современной поверхностью грунта.

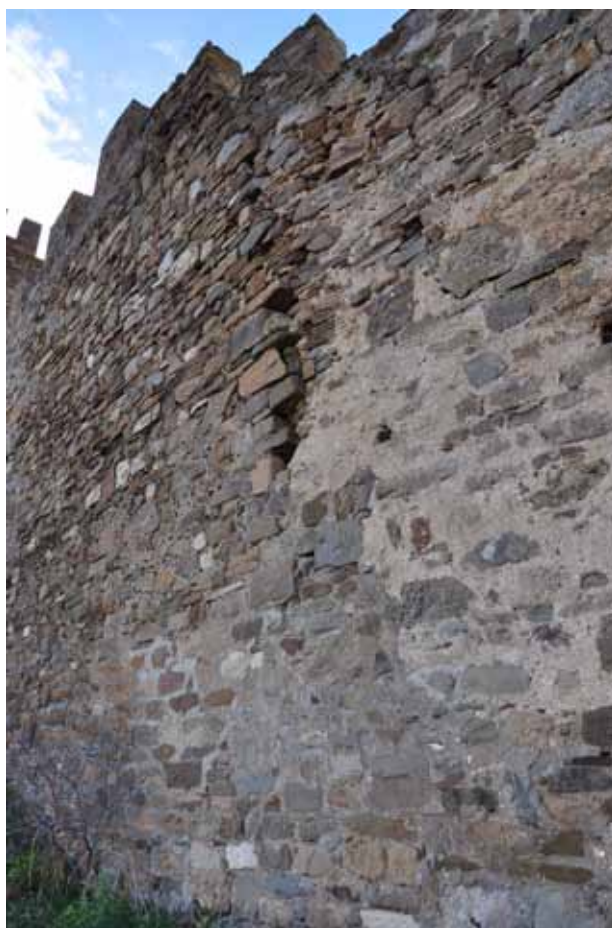
Другой пример небольшого разворота по часовой стрелке центральной части северной крепостной стены был зафиксирован нами между башнями Коррадо Чигала (1404 г.) и Лукини ди Фиески ди Лаванья (1409 г.). Сначала в глаза бросается некоторый излом стены, особенно хорошо заметный в ее центральной и верхней частях, а также выпучивание на 20 см на север вдоль излома восточного фрагмента (рис. 8). Азимут простирания недеформированной западной части стены – 108° , азимут простирания повернутого фрагмента стены – 111° . Высота стены в точке наблюдения – 8 м.

Рис. 8. Небольшой разворот по часовой стрелке в средней части северной крепостной стены Судакской крепости между башнями Коррадо Чигала и Лукини ди Фиески ди Лаванья

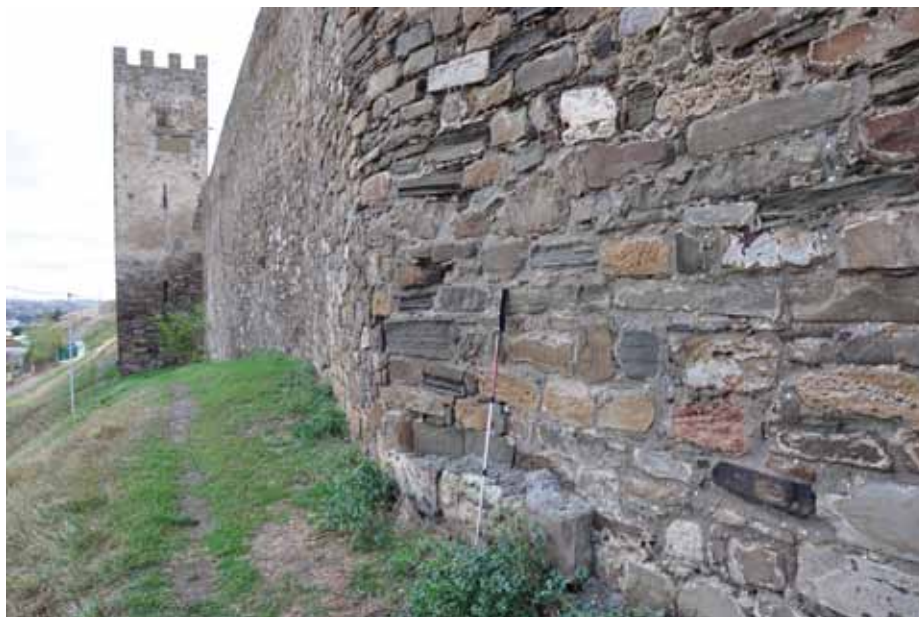
Похожий излом в стене имеется в северном фасае крепостной стены Судакской крепости к западу от башни Паскуале Джудичи (рис. 9а), построенной в 1392 г. Этот излом в стене образовался из-за поворота восточной части стены (все так же) по часовой стрелке. Этот фрагмент стены во время своего движения захватил и небольшую прилегающую часть стены и потащил ее за собой (рис. 9б). В результате этот маленький средний фрагмент также стал разворачиваться вокруг вертикальной оси, но против часовой стрелки. Однако последний поворот нельзя назвать истинно тектоническим: этот фрагмент подвергся деформации волочения

Рис. 9. Изломы в северном фазе крепостной стены, связанные с поворотом ее восточной части по часовой стрелке на 15° :

а) фотография – вид на восток и на западный фас башни Паскуале Джудичи;

б) схематическая зарисовка (план) деформации; в связи с поворотом восточной части стены небольшой прилегающий ее участок сломался и потянулся за этим движением, повернувшись против часовой стрелки и создав деформацию волочения (drag'a)

(drag'a). Азимут простирания недеформированной западной части стены составляет 92° , повернутой восточной части – 107° , азимут простирания срединного фрагмента – 84° . Таким образом, в целом имел место поворот восточной части стены по часовой стрелке на 15° .

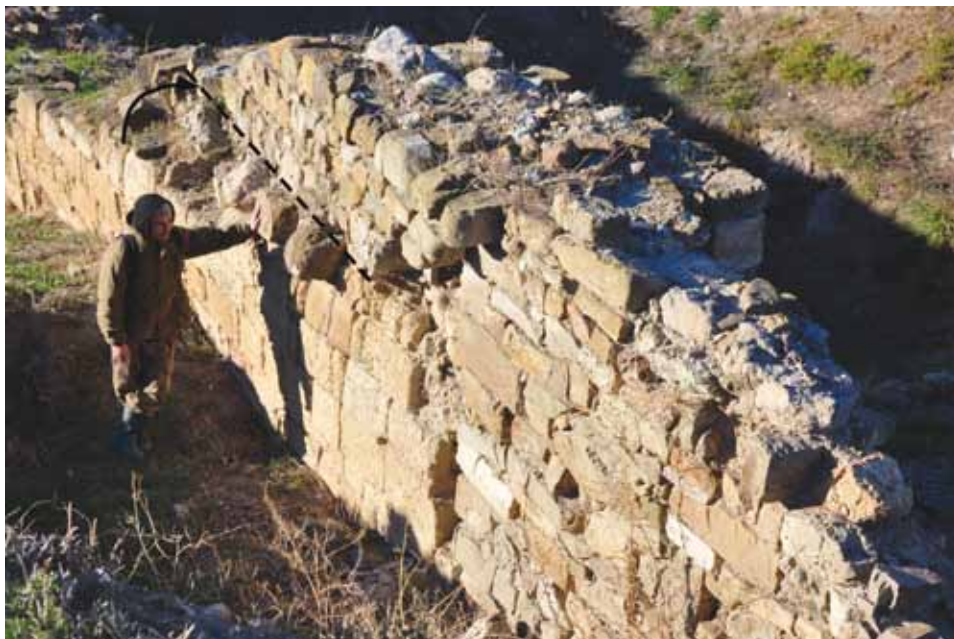
Эффектный поворот значительного фрагмента северной крепостной стены Судакской крепости по часовой стрелке вокруг вертикальной оси был изучен нами к западу от Безымянной башни № 10 (рис. 10). Здесь видно различие каменных кладок: снизу стена сложена из больших прямоугольных каменных блоков,

выпиленных из известняка-ракушечника и чередующихся с плоскими и сравнительно тонкими камнями, уложенными горизонтально и вертикально. Ее остаточная высота – 1,7 м. Такой тип каменной кладки характерен для стен византийского времени. Вверху и к востоку кладка из меньших блоков различного породного состава, менее качественная и упорядоченная – она характерна для каменной кладки генуэзского времени. Разрыв пришелся на контакт кладок разного возраста. По нему верхняя часть стены генуэзского возраста повернулась по часовой стрелке на $10 - 12^\circ$. В зоне поворота

Рис. 10. Вращение по часовой стрелке фрагмента северной крепостной стены Судакской крепости к западу от Безымянной башни № 10:

а) фотография поворота 2015 г. – вид на западо-северо-запад; штриховая линия показывает простираение повернутого фрагмента стены;
б) схематическая зарисовка – вид на южный фас деформированной стены

образовалась деформационная зона, в которой отдельные («слабые») камни растрескались, а другие (более твердые) – выдвинулись наружу, к югу. Длина повернутого фрагмента – 6,5 м, высота – до 1 м, толщина стены – 1,3 м. Таким образом, объем сохранившегося повернутого фрагмента крепостной стены – около 10 кубических метров.

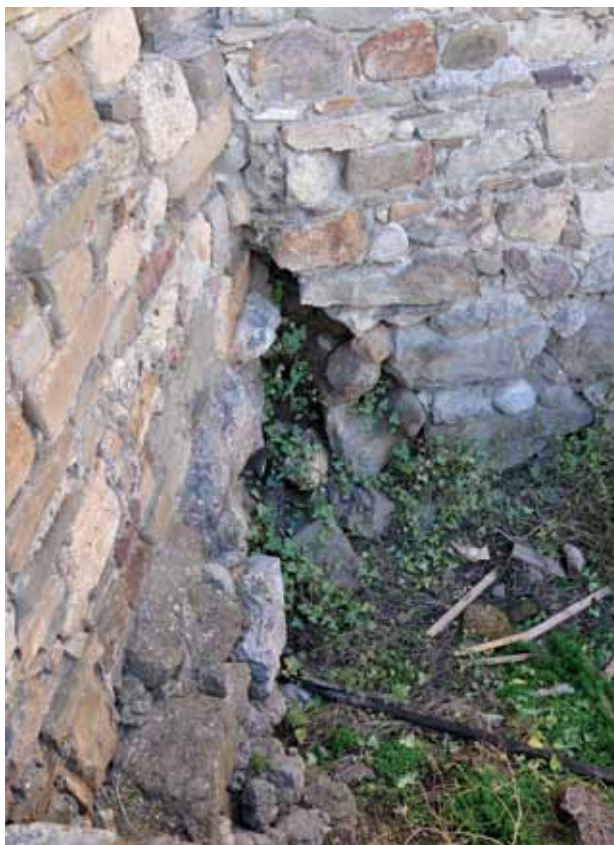
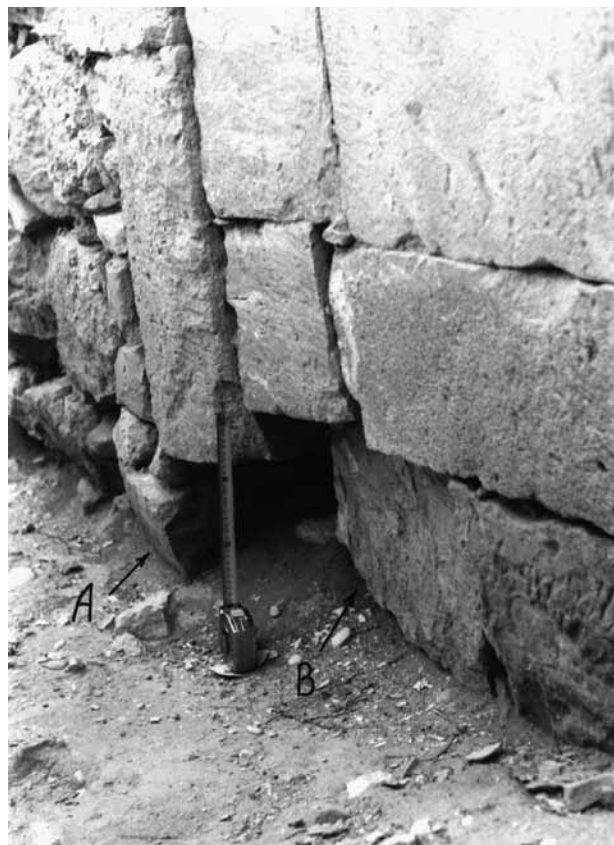
деформации наблюдаются в углу одного из помещений в так называемом квартале I близ башни Якобо Торселло (рис. 11а). Здесь наблюдаются также выпадения камней в месте поворота и повороты против часовой стрелки нижних рядов кладки (фундамента?) по отношению к верхней части стены. Аналогичные деформации в нижней части каменной кладки (рис. 11б) мы наблюдали в постройках римского времени в древнем городе Мамшит (пустыня Негев, Израиль) [Korjenkov and Mazor, 2003].

Рис. 11. Сейсмические деформации – развороты в нижних рядах каменной кладки в древних сооружениях:
а) в так называемом квартале I вблизи башни Якобо Торселло в Судакской крепости. Наблюдается разрыв кладки и выпадение камней в ее нижней части в углу между двумя перпендикулярными стенами. Видно также выступание и развороты против часовой стрелки нижних рядов кладки по сравнению с верхней частью стены. Фото 2015 г.;
б) аналогичный разрыв кладки в ее нижней части привел к разворотам по часовой стрелке двух соседних каменных блоков (А и В). Кладка римского времени в древнем Мамшите, пустыня Негев, Израиль. Фото 1998 г.

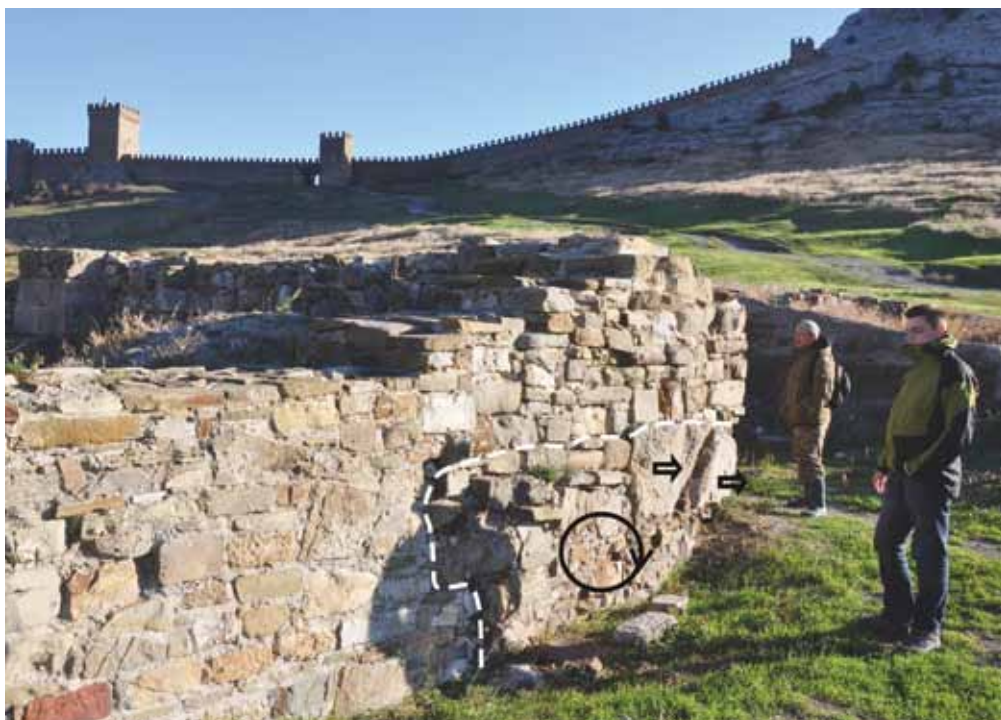
Рис. 12.
Разворот против часовой стрелки нижней части западной стены храма Пресвятой Девы Марии (повернутый участок показан штриховой линией). В связи с поворотом имел место наклон значительных глыб в юго-западном углу здания (показан черными стрелками)

шел поворот ее нижней южной части против часовой стрелки (рис. 12). При этом в связи с обсуждаемым разворотом имел место наклон на запад больших гранитных глыб близ юго-западного угла здания.

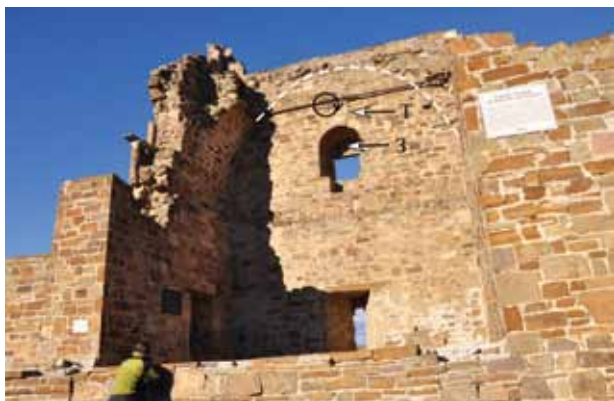
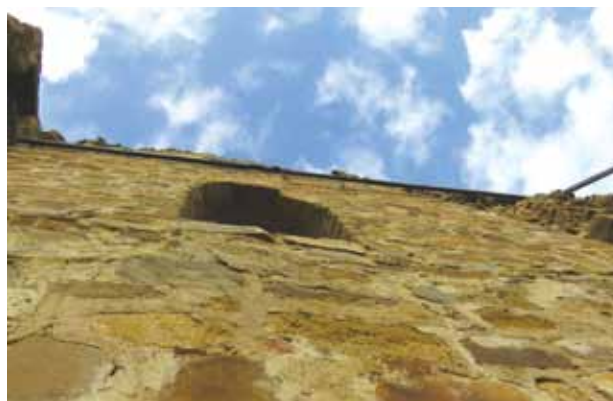
Рис. 13. Южный фас башни Лукини ди Фиески ди Лаванья (фото 2015 г.):

а) общий вид башни изнутри. Утрачена субширотная арка большого размаха (ее нижняя часть показана штриховой линией). Арка меньшего размера над оконным проемом уцелела, но была пробита трещиной (показана стрелкой «Т»), вдоль которой произошел небольшой (поэтому-то арка и уцелела) поворот по часовой стрелке. Чтобы укрепить поврежденную арку над окном, оконные проемы с северной стороны частично заложили (стрелка «З»); б) вид вдоль северной стены башни наверх на деформированный оконный проем. Амплитуда поворота увеличивается вверх по стене

Генуэзская башня Лукини ди Фиески ди Лаванья потеряла свою сводовую арку широкого размаха (рис. 13). По-видимому, сейсмические колебания при средневековом землетрясении распространялись приблизительно перпендикулярно ее субширотному простиранию. Однако арка над оконным проемом в центре северной стены башни уцелела, хотя вверх от оконной арки идет широкая трещина с дальнейшим ее расширением кверху (рис. 13а, б). Вдоль этой трещины произошел поворот западной части стены на несколько градусов. Ситуация с этой аркой тем не менее была, по-видимому, угрожающей, поэтому генуэзцы частично заложили ее камнем с южного фаса стены (рис. 13а).

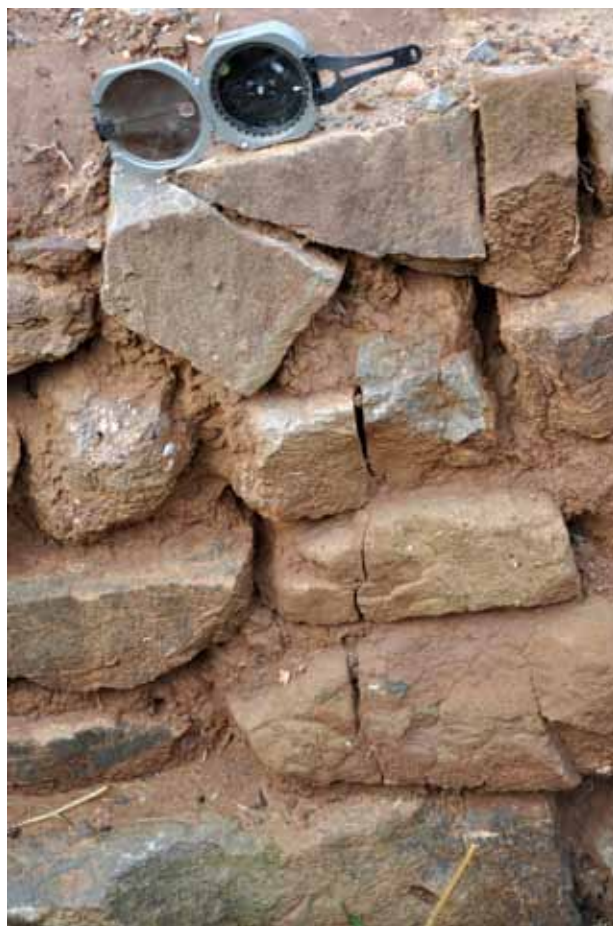
Рис. 14. Сквозная трещина, пробивающая насквозь три камня в одной из комнат к северо-востоку от сахароварни

одоления трещиной (joint) «тектонической тени» между блоками. Подобные трещины могут возникнуть при взрывах, воздействии таранов и землетрясениях. Одна из таких трещин (рис. 14) наблюдалась нами в западной стене одной из комнат помещения к северо-востоку от Безымянной башни № 10. Трудно себе представить причину использования тарана в маленькой комнате. Во время Великой Отечественной войны этот участок еще не был раскопан, так что и взрывное воздействие можно исключить. Остается только значительное зем-

летрясение, воздействовавшее на стену во время функционирования сооружения.

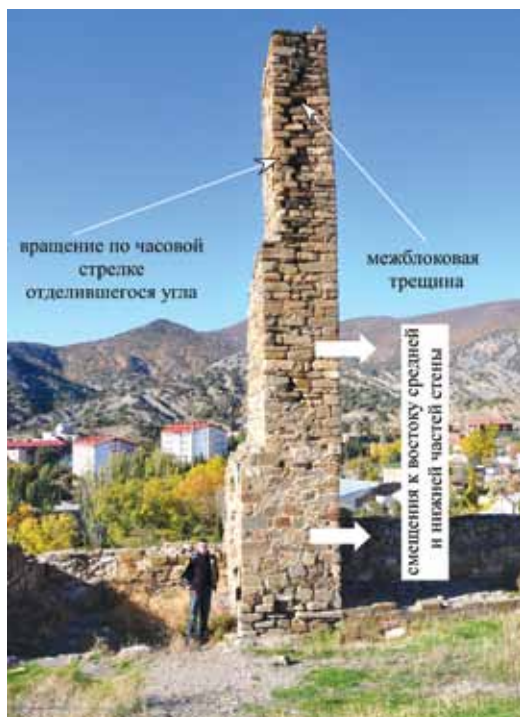
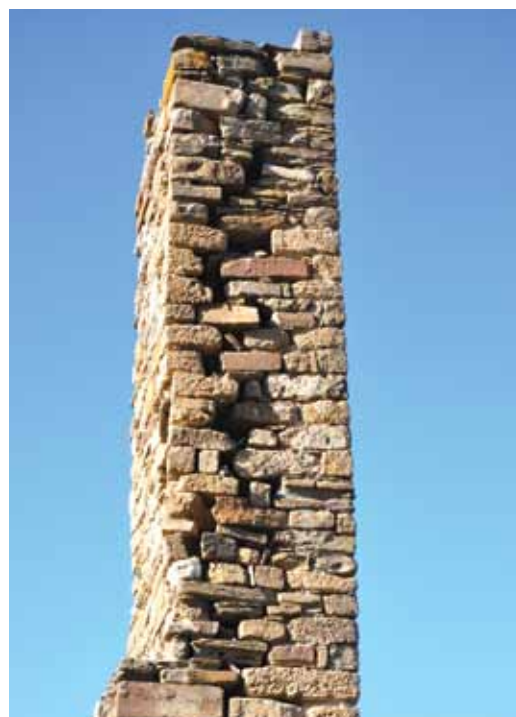
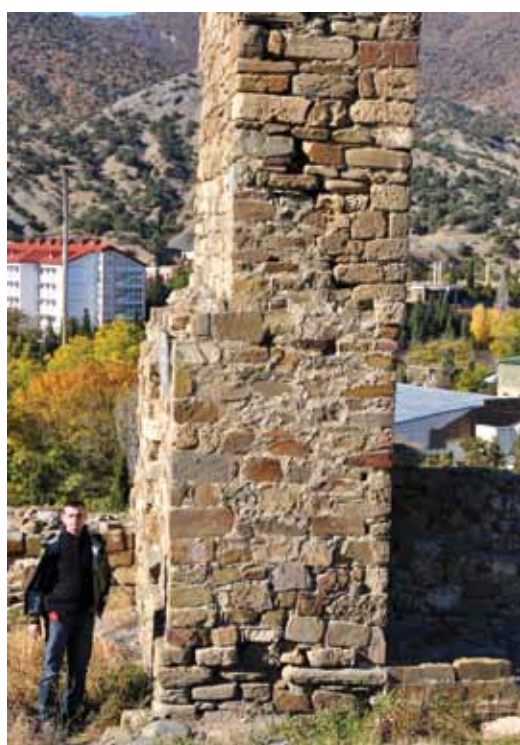
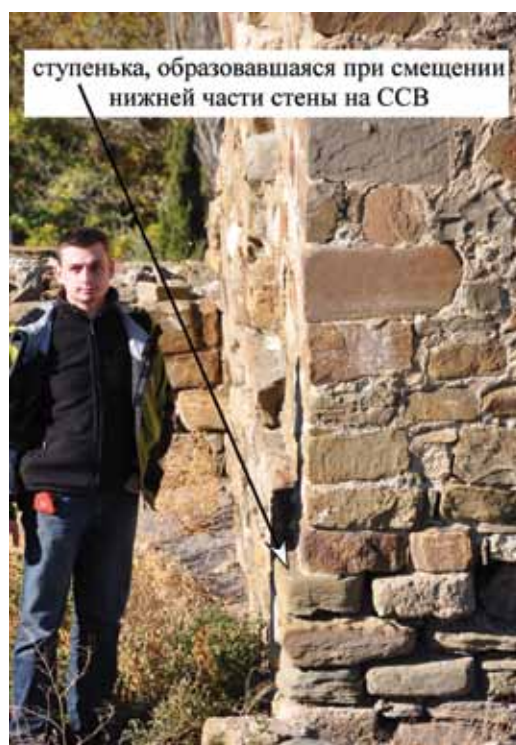
Рис. 15. Северо-восточная стена полуразрушенной Безымянной башни № 19. Оставшаяся стена, которая несет на себе следы деформации смещения, трещинообразования и поворота, также наклонилась на восток против уклона рельефа – на зрителя (фото 2015 г.):

а) общий вид стены вид на запад. Белые стрелки показывают смещение средней и нижней частей стены к северу;

б) трещина через всю оставшуюся стену. В верхней части по ней происходит поворот западной части стены по часовой стрелке;

в) сдвигание на северо-северо-восток срединной части башни; г) нижняя часть оставшейся стены сдвинулась на север. Ступенька шириной в 10 см

тяжелая межблоковая трещина (рис. 15а, б), расширяющаяся кверху. Подобные трещины не могут получить свое развитие и происхождение, связанное с рыхлыми и неустойчивыми грунтами: просадочные трещины расширяются книзу. Кроме того, вдоль этой трещины юго-восточный угол стены в своей верхней части повернулся по часовой стрелке вокруг вертикальной оси (рис. 15а, б). Этот феномен также можно объяснить лишь сейсмичностью: максимальные колебания и деформации получают верхние части строений – «эффект небоскреба». Эта стена также сдвинулась к северо-северо-востоку (по азимуту 25°) в своей нижней и средней части (рис. 15а, в, г) поперек уклона рельефа на расстояние до 10 см в каждом случае. При всем этом вся стена наклонилась на восток (против уклона местности) под небольшим углом в первые градусы.

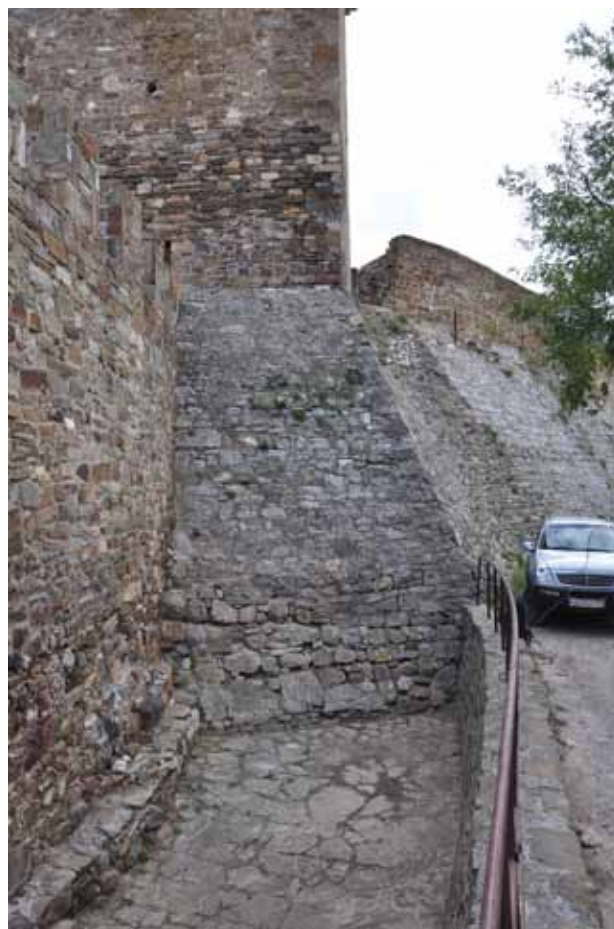
Рис. 17. Стена-контрфорс к западу от входа в крепость. Была сооружена, по-видимому, для предотвращения дальнейшего наклона и обрушения на север северной стены Судакской крепости. Фото 2015 г.

Крепостная стена к западу от входа в крепость имеет значительную пристроенную стену-контрфорс (рис. 17). Построил ее А.Л.Бертье-Делагард около сотни лет назад. Подобные стены обычно не случайны: скорее всего, ее строительству мы обязаны значительному наклону первичной крепостной стены на север. Азимут простираения стены в этом месте составляет 95° . Еще одна подобная стена подпирает стены в углу между Консульским замком и крепостной стеной, продолжающейся к западо-юго-западу (рис. 18).

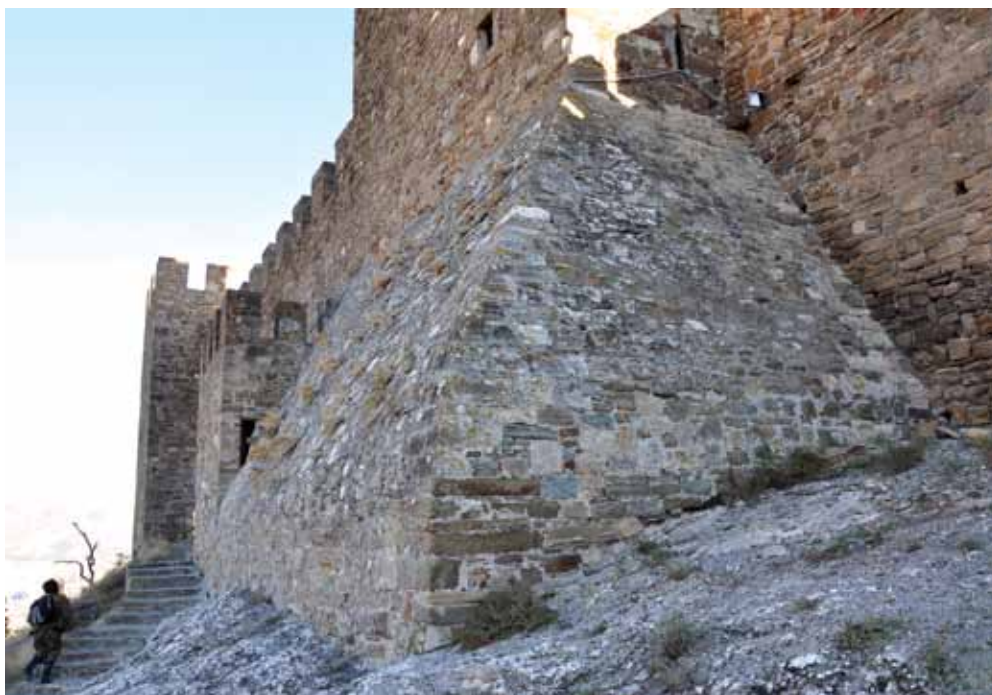
Рис. 18. Стена-крепиды (контрфорс) в углу между Консульским замком и крепостной стеной к западу. Вид на восток. Фото 2015 г.

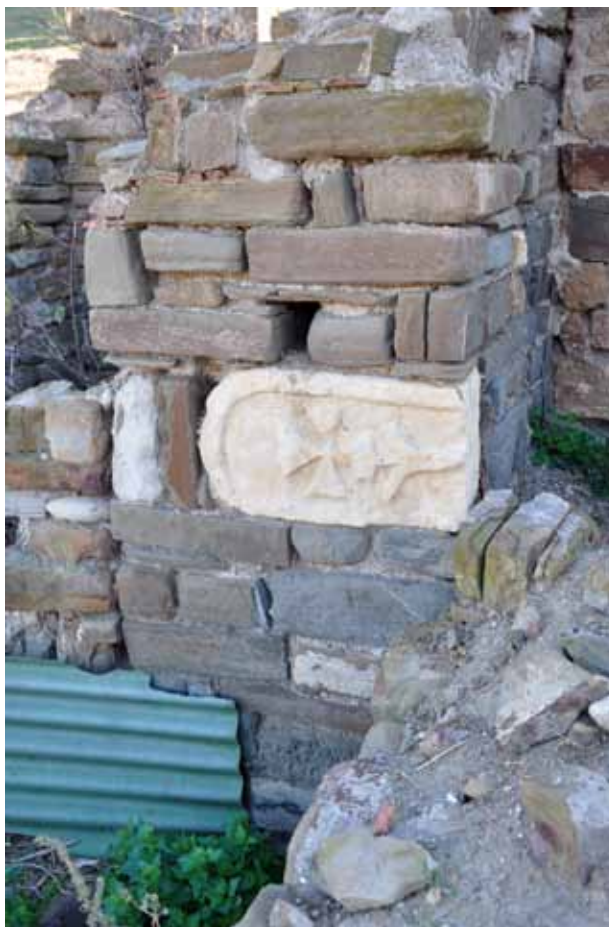
Использование каменных блоков, собранных в руинах более древних строений, для последующего строительства может служить дополнительным аргументом о произошедших сильных землетрясениях (рис. 19).

Рис. 19. Северная стена храма Пресвятой Девы Марии. Использование гегуэзцами христианского известнякового надгробия при строительстве фундамента храма. Фото 2015 г.

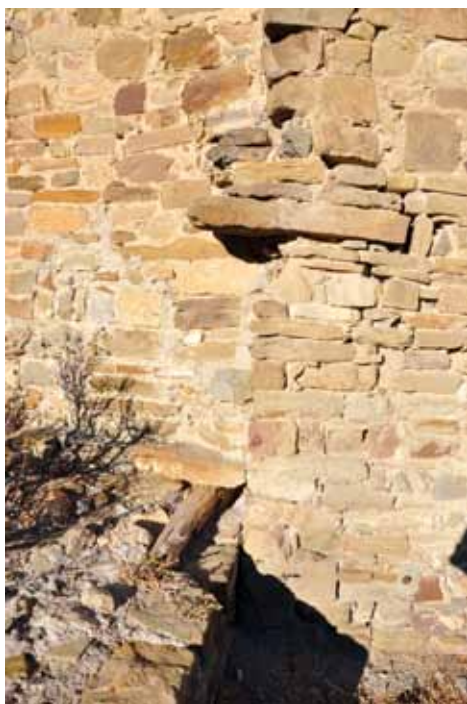
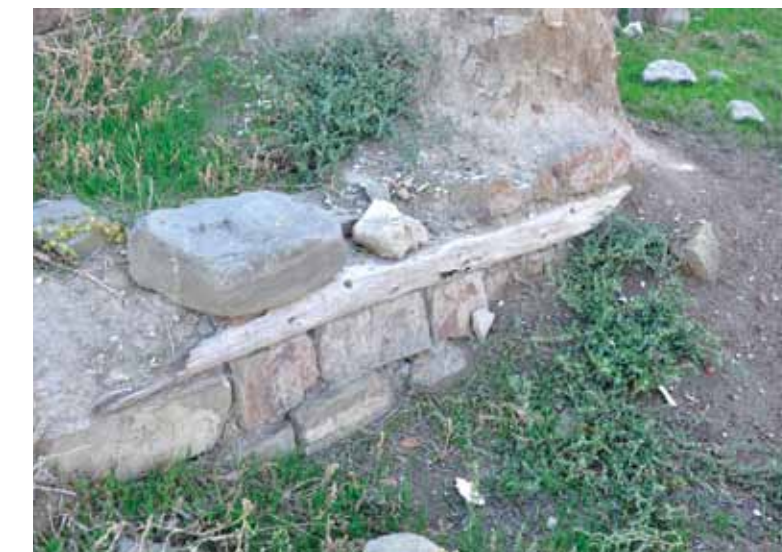
Рис. 20. Деревянные балки в нижних частях каменных кладок (фото 2015 г.): а) в разобранной стене к югу от башни Коррадо Чигала; б) в одной из стен католического храма Пресвятой Девы Марии – антисейсмический прием в средневековом строительстве

Еще одним возможным свидетельством происшедших в регионе сильных землетрясений можно считать строительный дизайн с использованием приемов антисейсмического строительства. Известно, например, что деревянные балки, проложенные горизонтально между слоями каменной кладки, абсорбируют распространение вертикальных сейсмических колебаний. Так, остатки деревянного бруса видны в нижней части разобранной крепостной стены к югу от башни Чигала (рис. 20а). В одной из стен турецкой бани в нижней части кладки был использован этот антисейсмический прием – горизонтальное положение деревянной балки (рис. 20б).
