СЛЕДЫ СЕЙСМОГЕННЫХ РАЗРУШЕНИЙ ЧЕРЕПИЧНОЙ ПЕЧИ СРЕДНЕВЕКОВОГО ГОНЧАРНОГО ЦЕНТРА В БАЛКЕ руч. СУАТКАН (БАХЧИСАРАЙСКИЙ р-н, КРЫМ)

© 2018 г. Д.А. Моисеев¹, А.М. Корженков², А.Н. Овсяченко²

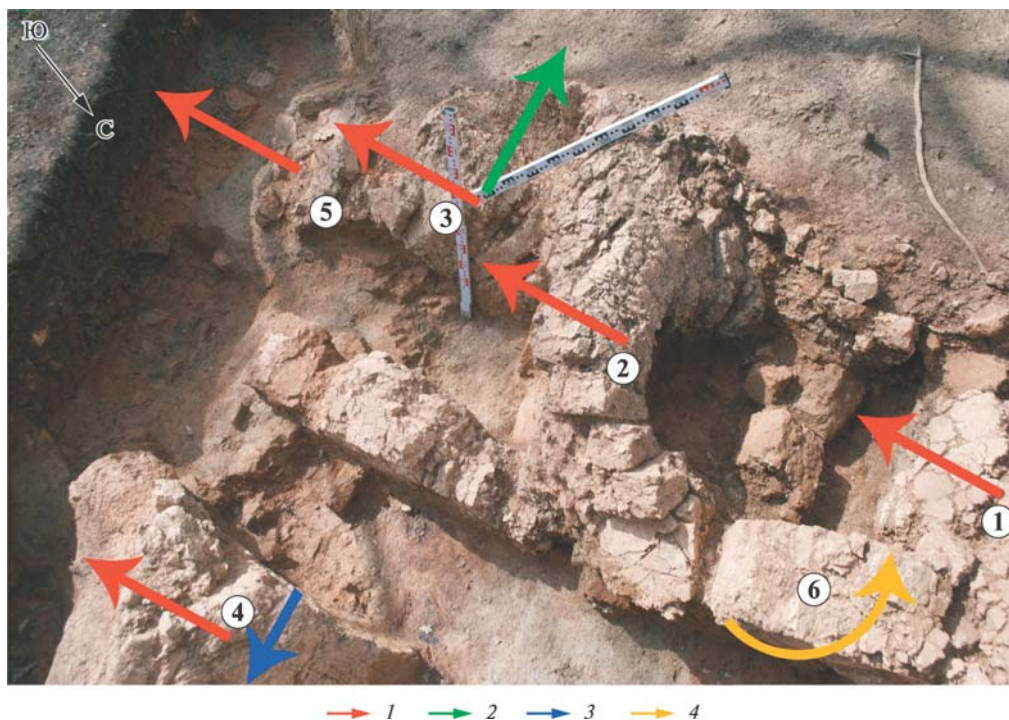
Рис. 7. Гончарный центр Суаткан. Печь № 12

Стрелки – направления завала конструкций: 1 – в южном направлении; 2 – в западном направлении; 3 – в восточном направлении; 4 – в северном направлении. Цифры в кружках: 1 – 4-я арка западного топочного канала; 2 – 3-я арка западного топочного канала; 3 – 2-я арка западного топочного канала; 4 – 2-я арка восточного топочного канала; 5 – разделительная кладка топочной камеры в южной части печи; 6 – разделительная кладка топочной камеры в северной части печи

Печь № 12 при археологических исследованиях была открыта не полностью (см. рис. 6, 7). Она была прямоугольной формы (< 4.0×3.2 м) и имела двухкамерное и двухканальное строение. Каналы (ширина – 0.4 м, высота неизвестна) были вытянуты по оси север–юг (простирание 175°). Вход в топочную камеру располагался с юга. Обжигательную и топочную камеры разделял под. От обжигательной камеры практически не сохранилось никаких частей. Топочная камера была представлена двумя топочными каналами, выполненными в форме арок, служивших основой для укладки пода. Всего в топочной камере печи № 12 удалось проследить четыре ряда арок с простиранием 79°: четыре ряда в западном канале и два ряда в восточном. Толщина арок, судя по сохранившимся блокам, равнялась 0.30–0.34 м. Восточный и западный топочные каналы раз-

В восточном канале следов 3-й арки не было зафиксировано, 2-я и 1-я арки лежали в том же состоянии и по тому же азимуту наклона (см. рис. 6, 4; рис. 7, 3; рис. 10), что и аналогичные ряды в западном канале по азимуту 174° .

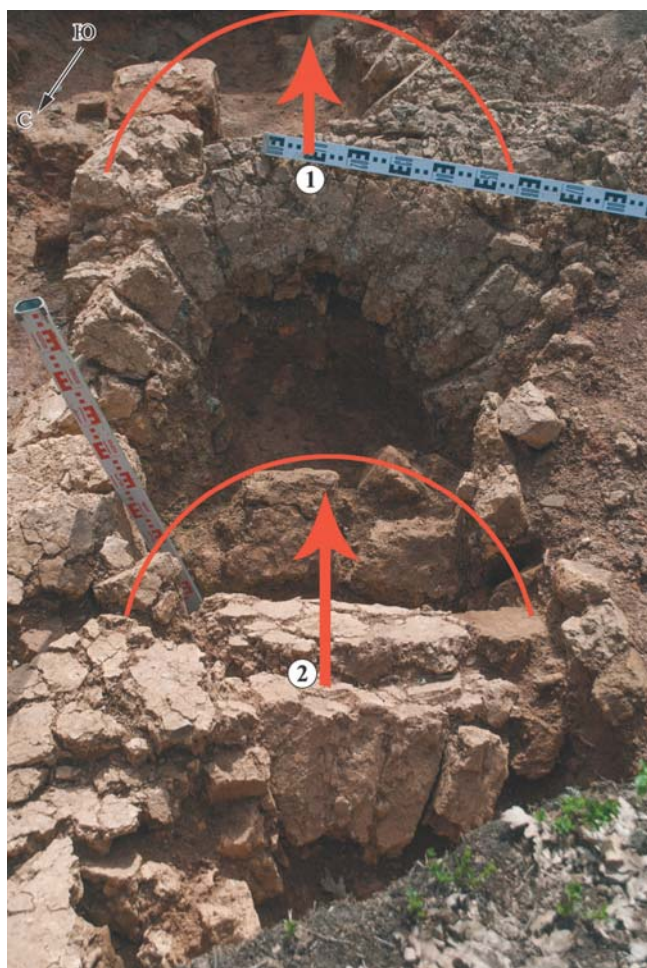
Рис. 8. Гончарный центр Суаткан. Печь № 12

Стрелки – направление завала конструкций (в южном направлении). Цифры в кружках: 1 – 3-я арка западного топочного канала; 2 – 4-я арка западного топочного канала

В западном топочном канале выявлены систематические наклоны всех арок по азимуту 174° . Сохранили перекрытие только 3-я и 4-я арки с азимутами наклонов 153° для 3-й арки (см. рис. 4, 2; рис. 5, 3; рис. 6, 2; рис. 7, 2; рис. 8, 1) и 120.8° для 4-й арки (см. рис. 4, 1; рис. 5, 3; рис. 6, 1; рис. 7, 1; рис. 8, 2). Арки имеют деформации, характерные для сейсмических колебаний, действующих под некоторым углом или перпендикулярно арке (см. рис. 7, 2; рис. 8). 1-я и 2-я арки рухнули на пол топочного канала и в припечное пространство полностью. 1-я арка руинировалась полностью (см. рис. 4–5), 2-я лежала по азимуту 142.2° (см. рис. 4, 3; рис. 6, 3; рис. 9).

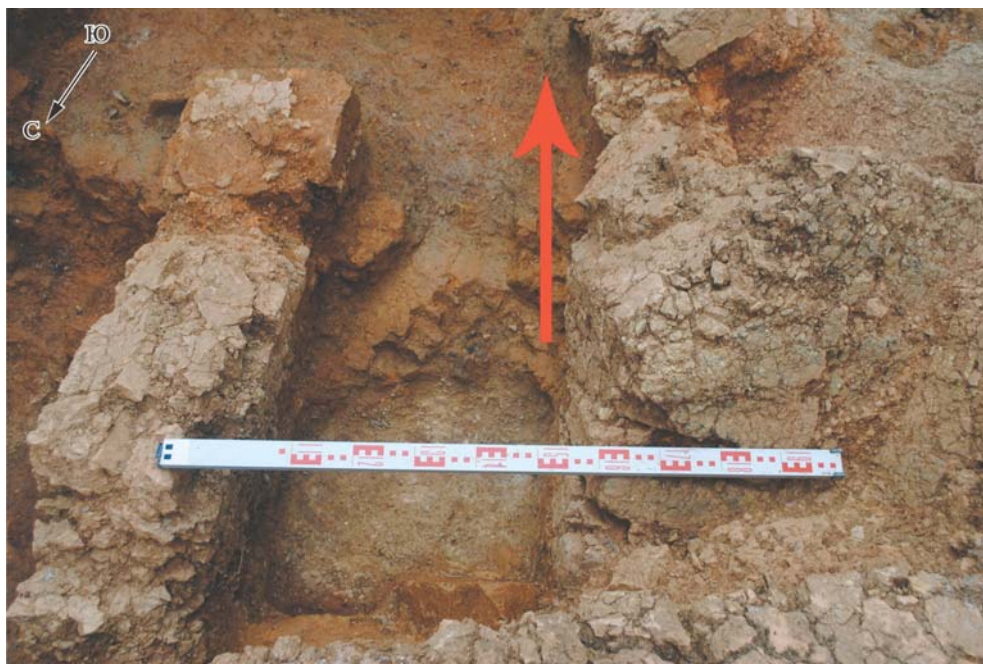
Рис. 9. Гончарный центр Суаткан. Печь № 12. 2-я арка западного топочного канала
Стрелкой показано направление завала конструкций в южном направлении

Между 3-й и 4-й арками центральная разделительная кладка топочной камеры имеет наклон в восточную сторону по азимуту 93° (см. рис. 4, 6; рис. 5, 1, 2; рис. 9) и завал в северном направлении на 115° (см. рис. 4, 6; рис. 10). В целом описанные повреждения характерны для вращения элементов построек против часовой стрелки (рис. 11). В кладке печи вращение зафиксировано на 7° по отношению к общему направлению каналов топочной камеры.

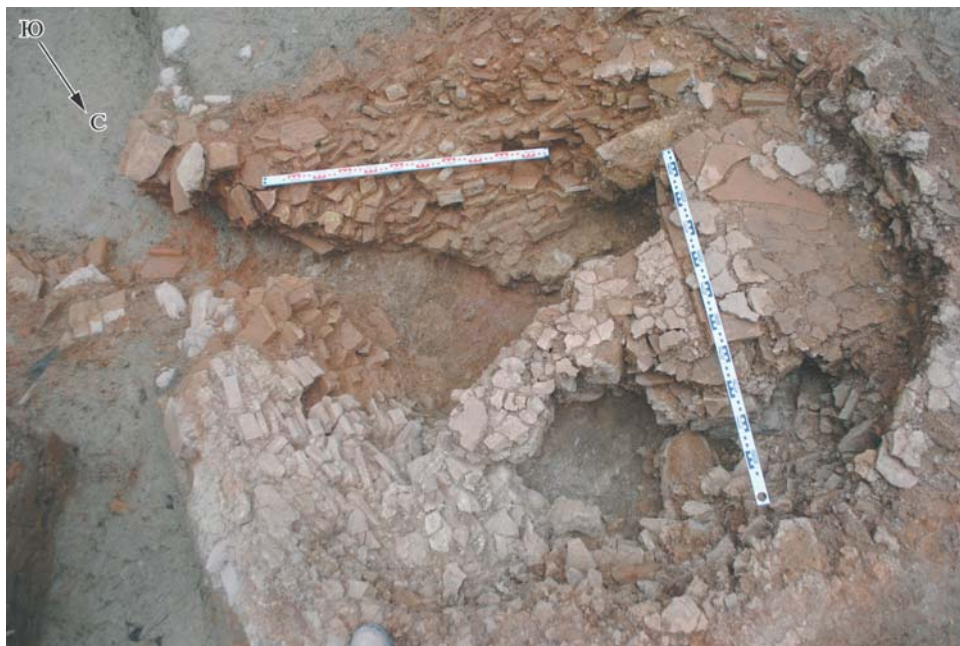
Рис. 14. Гончарный центр Суаткан. Печь № 10. Вид сверху на разрушенную топочную камеру и под

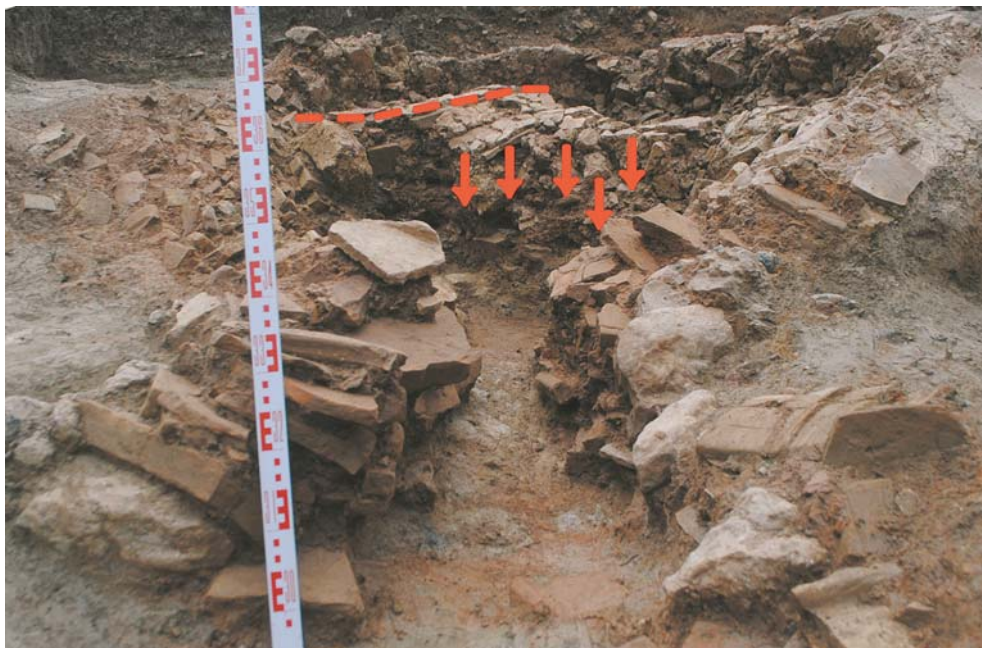
Рис. 15. Гончарный центр Суаткан. Печь № 10

Пунктиром показан уровень пода *in situ*; стрелками отмечен провал пода и несущих конструкций печи в центральной части топочной камеры

краем печи, и по азимуту 293° до соединения с сохранившейся частью пода в северо-западной части печи. По южному краю поврежденного участка пода хорошо заметен наклон его фрагментов (азимут 194°). При этом боковые стены печи № 10, обрамляющие поврежденный участок, сохранились достаточно хорошо. Отметим, что подобные повреждения – разрушение обжигательной камеры до пода и проседание последнего в большей или меньшей степени от устья к центру печи – характерны для большинства гончарных печей Юго-Западного Крыма (см., к примеру, печь № 4 из раскопок гончарного центра Трудолюбовка [Якобсон, 1979] или печь № 10 гончарного центра Илька [Моисеев, 2014а, б]).
