## КРЫМСКОЕ РАЗРУШИТЕЛЬНОЕ ЗЕМЛЕТРЯСЕНИЕ ВТОРОЙ ПОЛОВИНЫ XV В.

Д.А. МОИСЕЕВ<sup>1</sup>, А.М. КОРЖЕНКОВ<sup>2</sup>, А.Н. ОВСЮЧЕНКО<sup>2</sup>, А.С. ЛАРЬКОВ<sup>2</sup>

**Аннотация.** В статье рассмотрены 4 крымских памятника археологии со следами специфических деформаций в их строительных конструкциях. Детальный анализ этих сооружений позволил установить, что в средние века они подвергались сейсмическим воздействиям: выявлены такие деформации, как межблоковые трещины, трещины в перекрытиях окон и подоконниках, развороты частей стен по часовой стрелке либо против нее, завал вверх по склону, деформация (кратковременное размыкание) арочной конструкции и т.д. Археологический и исторический анализ позволил хронологически стратифицировать эти сейсмогенные деформации и выделить и датировать несколько средневековых землетрясений. Следы одного из них – второй половины XV в. – были обнаружены сразу на трех памятниках: гончарном центре Илька, Мангупе и Чоргуньской башне. Максимальные сейсмические колебания, приведшие к повреждениям гончарной печи в центре Илька, Чоргуньской башни и дворца правителей Феодоро 1425 г., по видимому, распространялись из Западно-Крымской сейсмогенерирующей зоны

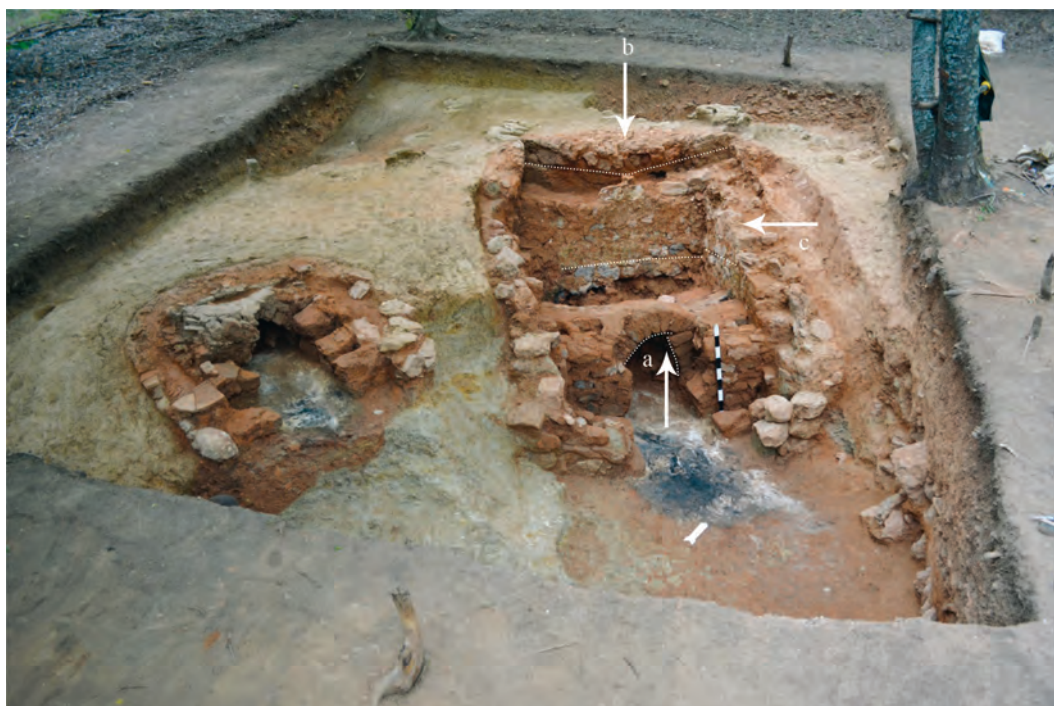
**Рис. 2.** Печи на территории гончарного центра Илька, участок исследований Илька-1. Стрелками и пунктиром показаны сейсмические деформации и их ремонты: *a* – следы кратковременного размывания арки с последующим переходом в первоначальное положение; *b* – проседание средней части северо-западной стены печи; *c*

Печь (рис. 2) расположена на участке исследований гончарного центра Илька-1; она производила строительную керамику в период XIV–XV в. [Моисеев, 2014а; Науменко, 2014]. Более точную хронологическую позицию комплекса по археологическим данным, учитывая то, что комплекс полностью не опубликован, определить невозможно. Известно, что эта печь изготавливала керамику подгруппы 1/4 [Моисеев, 2014б], поэтому определение времени ее существования может помочь в датировке данного материала.

В конструкции печи можно выделить комплекс следов сейсмического воздействия на нее в прошлом. Во-первых, это следы деформации третьей от жерла печи арки топочной камеры (рис. 2, а), которые выражены в провисании части арочной конструкции. Такая деформация могла возникнуть при кратковременном размыкании арки и незначительном сдвиге части арки с последующим переходом в первоначальное положение уже в деформированном виде.

Во-вторых, это деформация (проседание) средней части северо-западной стены печи (рис. 2, б). На фото можно увидеть, что ряды кладки кирпича в левой и правой половинах стены не горизонтальны, а крайние угловые части рядов и в левой, и в правой половинах выше центра. Такие деформации характерны для стен, которые выдержали максимальное проседание в средней части.

В-третьих, это следы ремонта в печи (рис. 2, с), представленные двумя комплексами. Первый из них расположен параллельно стене с проседанием в центральной части. Обратим внимание, что новая стена имеет условно горизонтальное расположение рядов кирпича в кладке. Второй ремонт расположен у северо-восточной стены печи и своим характеристикам представляет собой контрфорс, который поддерживает деформированную исходную стену топочной камеры.

Обнаруженный комплекс деформаций позволяет уверенно определить их сейсмическую природу. В пользу этого свидетельствует провисание части арки. Второе свидетельство – это проседание северо-западной стены печи с деформацией обеих (левой и правой) ее половин, при которой слои правой части имеют проседание против естественного уклона местности, т.е. они наклонены против направления сил гравитации.

Судя по провисанию части арки и наличию стены-контрфорса у северо-восточной стены печи (рис. 2, а, с), можно утверждать, что распространение сейсмического удара происходило параллельно простиранию арки и перпендикулярно северо-восточной стене, то есть с юго-западного направления (рис. 3, а).

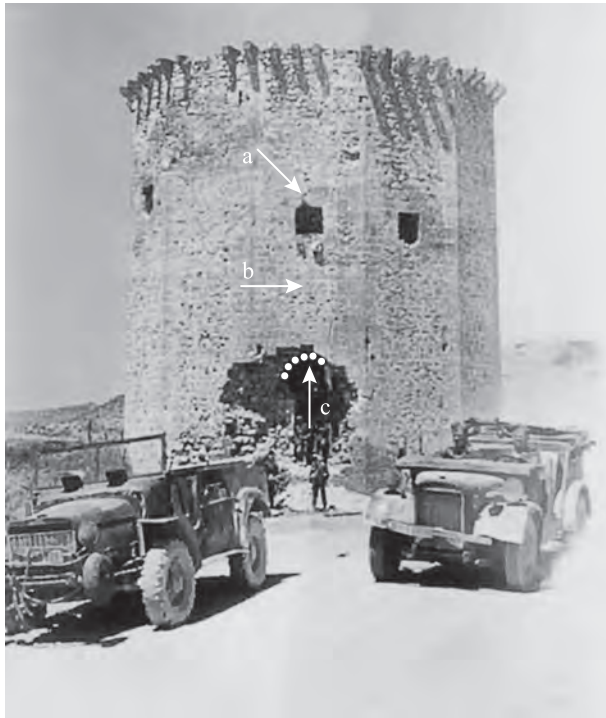
**Рис. 6.** Чоргунская башня, грань с простираением  $30^\circ$ : *a* – трещина в плите перекрытия окна; *b* – межблоковая трещина; *c* – остатки арки на входе в башню. Фото 1943 г.

Чоргуньская башня (рис. 6) расположена в долине р. Черная в с. Чоргунь (Черноречье). Ее со-

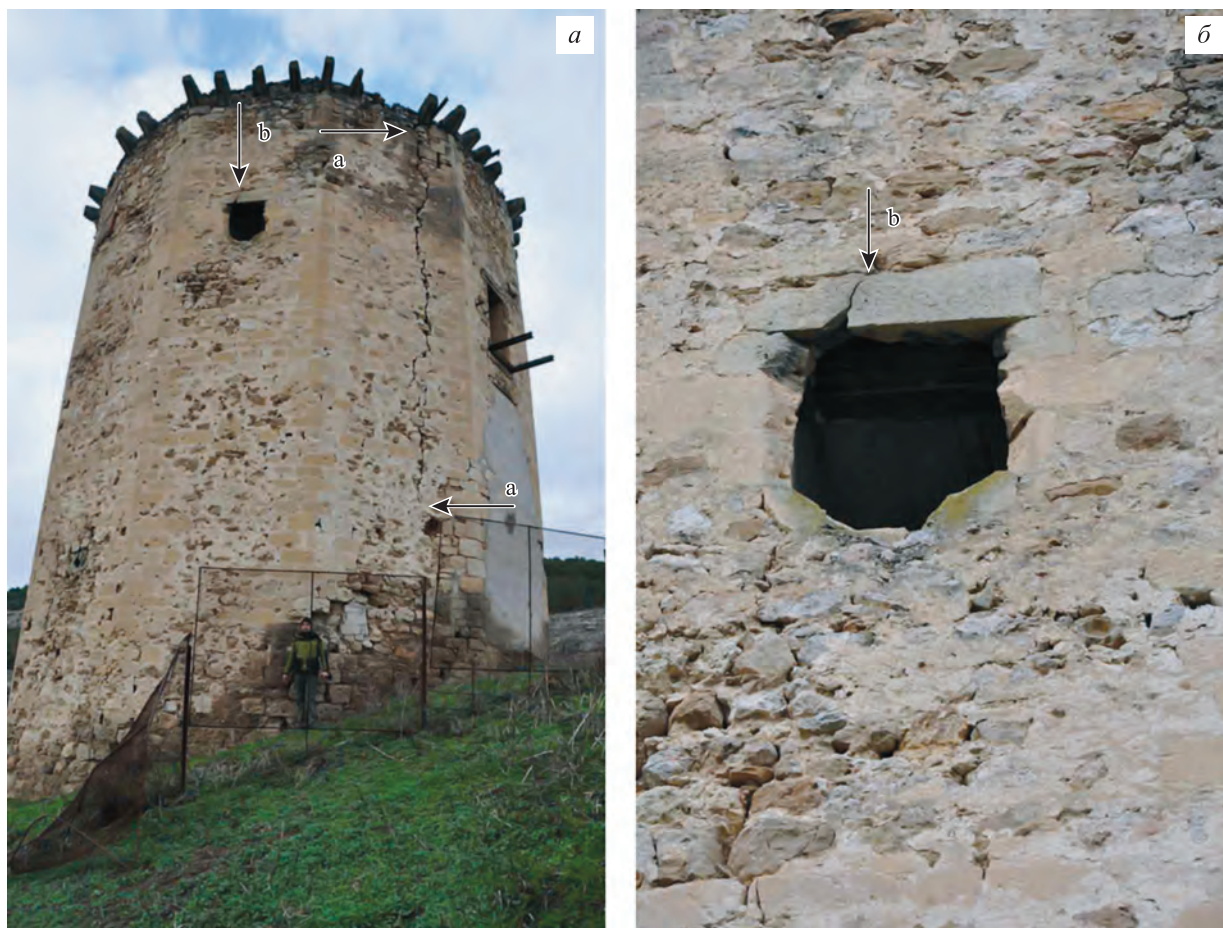
**Рис. 10.** Чоргунская башня, общий вид граней с простиранием  $30^\circ$ ,  $60^\circ$ ,  $90^\circ$  и  $120^\circ$  (а) и фрагмент грани с простиранием  $90^\circ$  (б): а – межблоковая трещина с расширением кверху в грани с простиранием  $60^\circ$ ; б – трещина в плите перекрытия в грани с простиранием  $90^\circ$

60	Значительные повреждения: межблоковая трещина с началом возле грунта, окончанием (раскрытием) возле машикулей и расширением кверху (рис. 7, <i>f</i> ; рис. 8, <i>b1</i> ; рис. 10, <i>a</i> ).
90	Значительные повреждения: межблоковая трещина и щель, которая разбивает плиту перекрытия окна (рис. 7, <i>b3</i> ; рис. 10, <i>b, g</i> ).
180	Значительные повреждения: трещина в средней и верхней части башни, которая раскалывает плиту перекрытия окна (рис. 7, <i>b4, h</i> ; рис. 11, <i>e</i> ).
210	Значительные повреждения: раскол плиты перекрытия окна на три части. Эта же трещина продолжается и в следующем блоке, т.е. пробивает два блока подряд (рис. 7, <i>b7</i> ; рис. 11, <i>d</i> ).
240	Повреждения, влияющие на общее неудовлетворительное состояние памятника. Проявлены в виде деформации арки с провисанием замкового камня. Размыкание арок фиксируется как на втором (рис. 7, <i>a3</i> ; рис. 12, <i>c</i> ), так и на третьем этажах (рис. 7, <i>a1</i> ; рис. 12, <i>a</i> ). Те же самые воздействия проявились с внешней стороны в трещинах в плите перекрытия и в подоконнике окна (рис. 7, <i>b6</i> ; рис. 11, <i>b</i> ) третьего этажа и щели в плите перекрытия окна второго этажа (рис. 7, <i>b7</i> ; 11, <i>c</i> ). Такие деформации, как трещины в подоконниках и плитах перекрытия окон, четко свидетельствуют о сейсмической активности в регионе в прошлом. Отметим, что трещина, сформировавшаяся в результате землетрясения в арке на третьем этаже, значительно больше трещины на втором этаже. Это объясняется т.н. «эффектом небоскреба» – увеличением амплитуды колебаний здания с высотой.

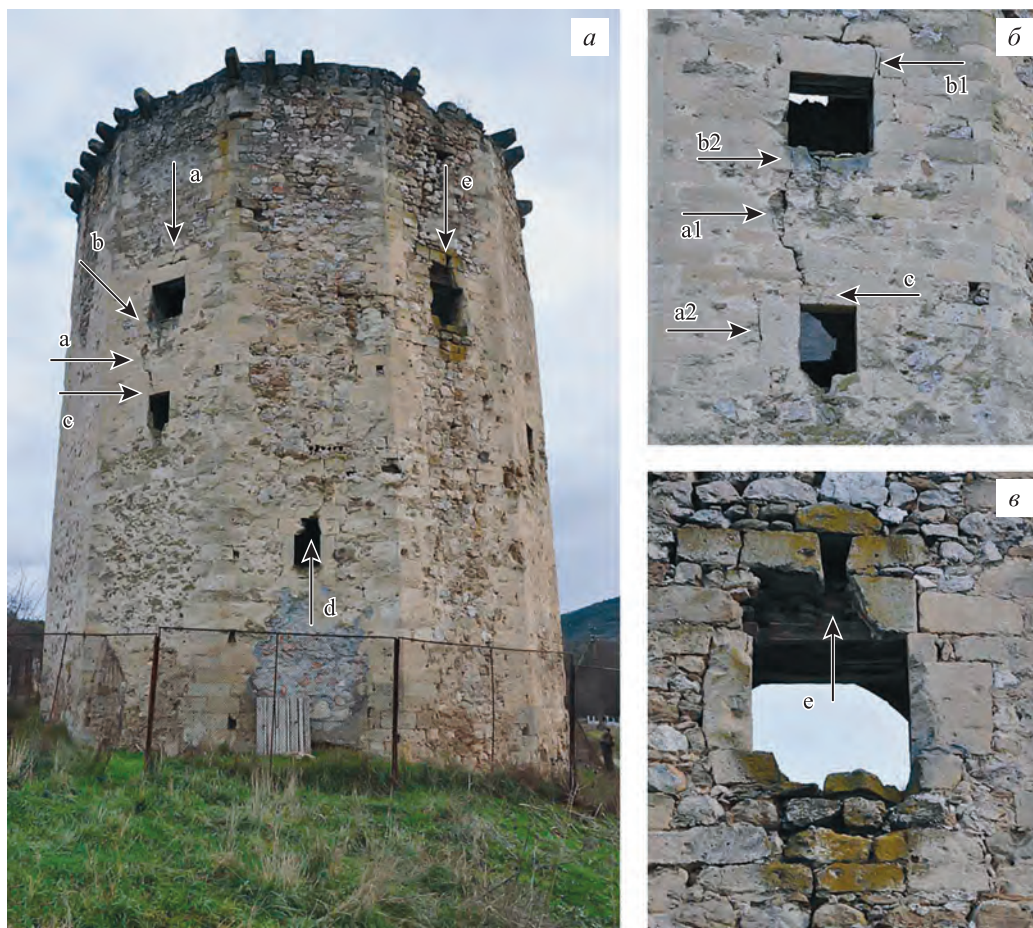
**Рис. 11.** Чоргуньская башня, общий вид граней с простираем 180°, 210° и 240° (а) и фрагменты граней с простираем 240° (б) и 180° (в): а – межблочная трещина; б – трещины в плите перекрытия и в подоконнике окна в грани с простираем 240° третьего этажа; с – трещина в плите перекрытия окна в грани с простираем 240° второго этажа; d – разбитая на три части (одна утрачена) плита перекрытия окна в грани с простираем 210°; e – разбитая на три части (две утрачены) плита перекрытия окна в грани с простираем 180°

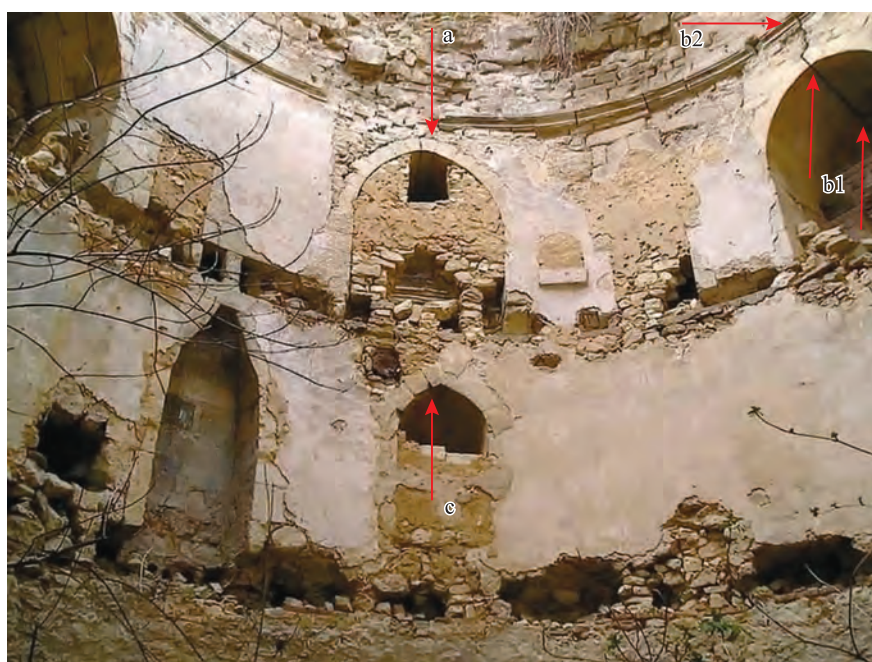
**Рис. 12.** Чоргуньская башня, вид изнутри (фото с юга): а – деформация арки с незначительным провисанием замкового камня на третьем этаже в грани с простираем 240°; б – деформация арки с незначительным провисанием замкового камня и межблочной трещиной, уходящей вверх, на третьем этаже в грани с простираем 300°; с – деформация арки с незначительным провисанием замкового камня на втором этаже в грани с простираем 240°

300	Значительные повреждения: деформация арки с провисанием замкового камня (рис. 7, <i>a2</i> ; рис. 12, <i>b1</i> ) и межблоковой трещиной, которая уходит вверх (рис. 12, <i>b2</i> ). Размыкание арки фиксируется на третьем этаже. От него по внутренней части башни вверх уходит межблоковая трещина. С внешней стороны стены можно найти трещину в плите перекрытия и в подоконнике окна с хорошо обозначенной межблоковой трещиной на втором и третьем этажах (рис. 7, <i>b8, k</i> ; рис. 13, <i>c</i> ). Сила, воздействовавшая на конструкцию, была значительно больше, чем для грани с простиранием 240°. На это указывает более значительное раскрытие арки и его перерастание в межблоковую трещину.
