СЕЙСМИЧЕСКИЕ ДЕФОРМАЦИИ В СТЕНАХ ХРАМА АЙ-ТРИАДА (С. ЛАКИ – КЕРМЕНЧИК, КРЫМ)

Аннотация. В статье описываются последствия разрушительного землетрясения второй половины XVIII в. для храма Ай-Триада. Ранее это событие было достаточно хорошо известно в исторической специальной литературе, посвященной Крыму. Однако настоящим археосейсмологическим исследованием оно было описано впервые. При изучении сейсмогенных деформаций стен построек памятников, расположенных на обширной территории (Чуфут-Кале, Мангуп и Форта Меншиков), удалось уточнить его хронологию, очертить эпицентрально-

Seismic Deformation in the Walls of Ai-Triada Church

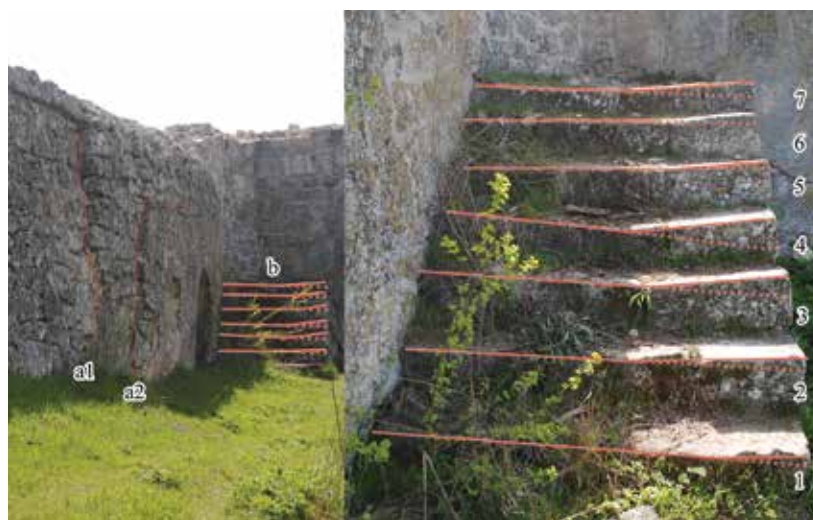
Рис. 8. Восточная оборонительная стена, внутренняя часть. Фото с северо-запада.

a1, a2 – развороты против часовой стрелки значительных частей кладки внутреннего панциря Восточной оборонительной стены; b – лестница с сейсмогенными деформациями; 1–7 – номера ступеней.

Первый комплекс деформаций представлен двумя разворотами части внутреннего панциря стены против часовой стрелки на 7° и 8° (Рис. 7,с; 8,а). Указанные выдвигания были значительны: развернулось 2,2 м и 6,8 м кладки стены соответственно. Такие повреждения могли появиться в Восточной оборонительной стене в случае, если главные напряжения были приложены под углом к ней. Т. е. траектория распространения сейсмических волн простиралась под некоторым углом к стене с юго-юго-восточного направления.

Второй комплекс деформаций представлен повреждениями лестницы (Рис. 7,б; 8,1-7). Ее ступени расположены не горизонтально, а имеют просадку в средней части книзу. В лестнице было 7 ступеней. Из них 3 и 4 (Рис. 8,3,4) имеют значительную просадку в центральной части. Ступени 5-7 (Рис. 8,5-7) были деформированы иначе: их западная треть была значительно приподнята по сравнению с остальной практически горизонтальной частью. Деформации ступеней 1 и 2 (Рис. 8,1,2) были практически неразличимы, поэтому их можно определить как условно целыми. В пользу сейсмогенной

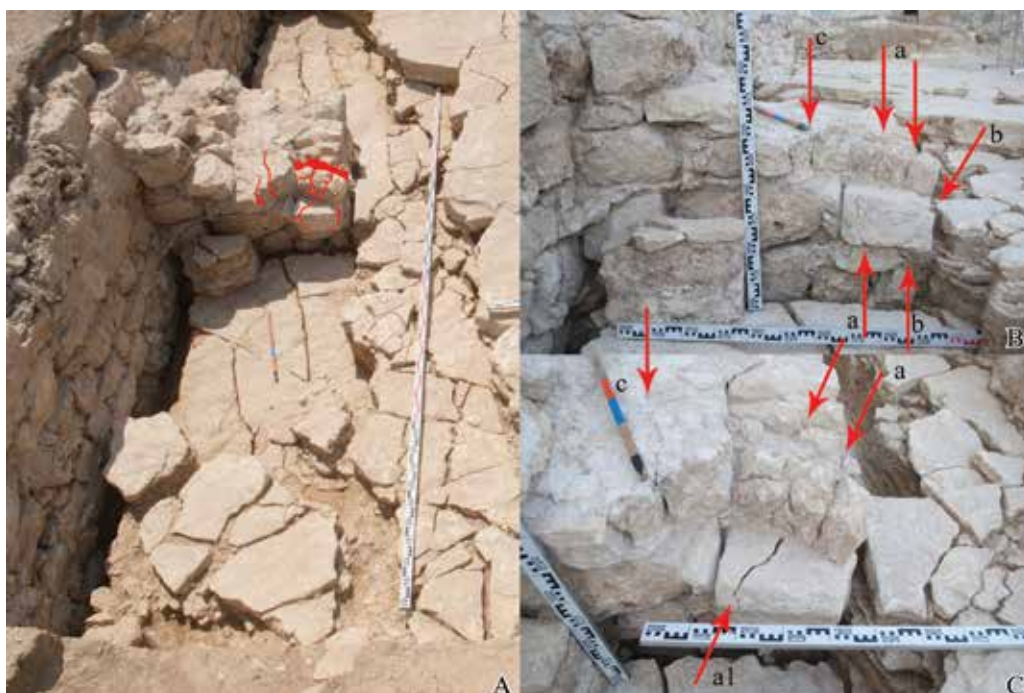
Рис. 12. Форт Меншиков. Контрфорс-пилон 5 (строчными буквами указаны трещины, пробивающие два блока подряд).

Наиболее ярко оно проявилось на Восточной оборонительной стене с контрфорсами-пилонами (Рис. 11). Здесь деформацию получили контрфорсы-пилоны 5 и 6 (Рис. 12–13). На контрфорсе-пилоне 5 она была представлена сквозными трещинами, которые пробиты две пары блоков подряд (Рис. 12,*a-b*). Возможно, сейсмогенная деформация была выражена ярче, но сохранность контрфорса-пилона не позволяет уточнить была ли трещина joint и на третьей

паре блоков (Рис. 12,*с*). Также необходимо отметить, что в этих трещинах можно проследить раскрытие кверху с незначительным разворотом (Рис. 12,*a1*), что является яркой картиной древнего сейсмического события. Простирание трещины на северо-северо-западном углу контрфорса-пилона 5 равнялось 28° – 60° (из-за растрескивания и разворотов блоков точнее определить проблематично). На контрфорсе-пилоне 6 сейсмогенная деформация была представлена сквозной трещиной, пробившей два блока (Рис. 13,*a1-a2, c1-c2*) и пласт известкового раствора (Рис. 13,*b*) подряд, с раскрытием кверху (Рис. 13,*a2*). Располагалась на северо-северо-западном углу контрфорса-пилона и имела простирание 35° . Такие трещины явно имеют сейсмогенное происхождение и могли образоваться при значительном одномоментном давлении всей конструкции стены на контрфорс-пилоны по оси юго-восток – северо-запад с последующим обрушением конструкции против естественного наклона местности. Уточним, что впоследствии внутренний панцирь стены сохранился хуже внешнего, что подтверждает направление завала оборонительной стены в западном направлении. Сила землетрясения составила $I_L = VII$ – IX баллов (EMS-98). Его эпицентр располагался в Южно-Крымской сейсмогенерирующей зоне (Рис. 6,*d*).

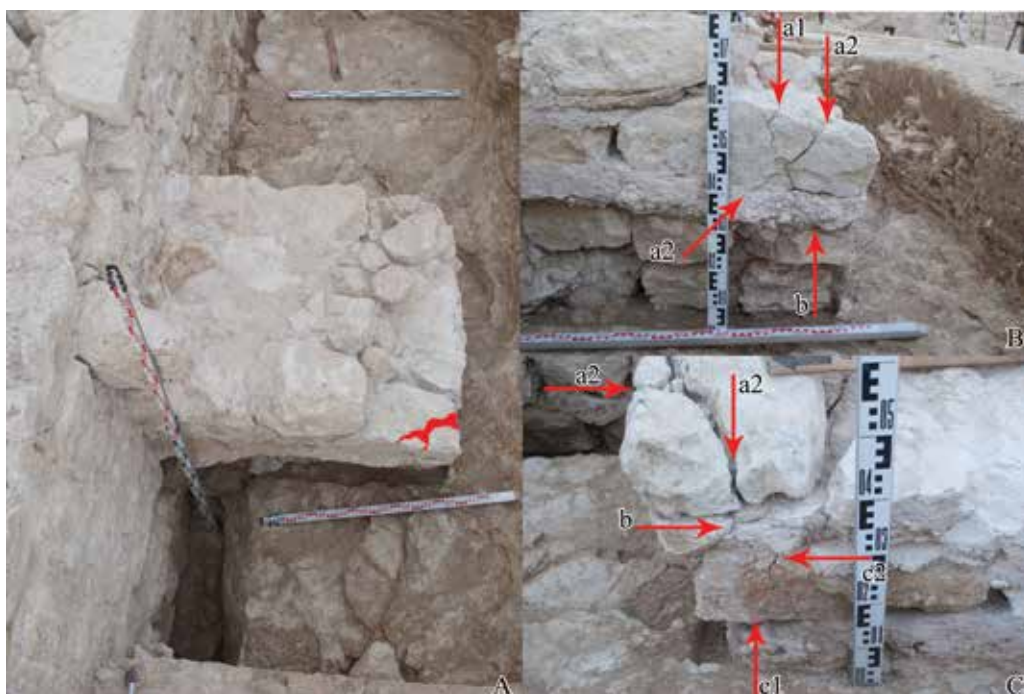
Рис. 13. Форт Меншиков. Контрфорс-пилон 6 (строчными буквами указаны трещины, пробивающие два-три блока подряд).
