УСАДЬБА НА ВЫСОТЕ МАСЛЯНАЯ ХОРЫ ХЕРСОНЕСА ТАВРИЧЕСКОГО И СВИДЕТЕЛЬСТВА РАЗРУШИТЕЛЬНОГО АНТИЧНОГО ЗЕМЛЕТРЯСЕНИЯ

Аннотация. В статье описаны последствия сильнейшего землетрясения античного времени, следы которого сохранились в стенах укрепленной усадьбы хоры Херсонеса Таврического над р. Бельбек. Исходя из археологических данных, землетрясение удалось датировать третьей четвертью III в. до н.э. Эпицентральная область землетрясения была расположена к запад–северо-западу от усадьбы, в Западно-Крымской сейсмогенерирующей зоне. Интенсивность составила $I_t = VIII$ – IX баллов по шкале MSK-64.

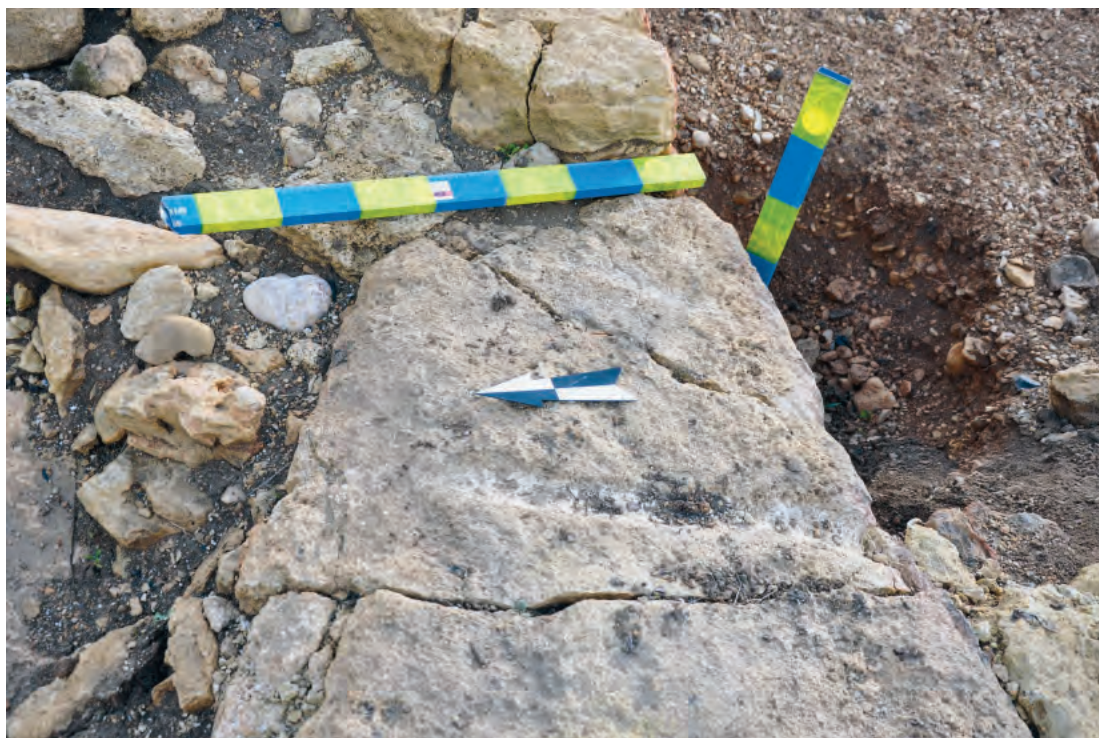
Рис. 5. Античная усадьба хоры Херсонеса Таврического на высоте Масляная. Помещение VI. Оборонительная стена усадьбы. Сквозная трещина растяжения, пробивающая два блока подряд в наружной стене усадьбы. Вид сверху

Северная наружная стена усадьбы. На внутреннем панцире стены в районе помещения VI была обнаружена сквозная трещина, пробивающая два блока подряд (см. рис. 2, а; 3, а; рис. 4, 5). Трещина растяжения прослежена на поверхности верхнего блока. Она разбивает его на две части по азимуту 8° (см. рис. 5). Одна трещина образует сопряженные сколы, по которым часть блока стены незначительно выдвинулась к северу.

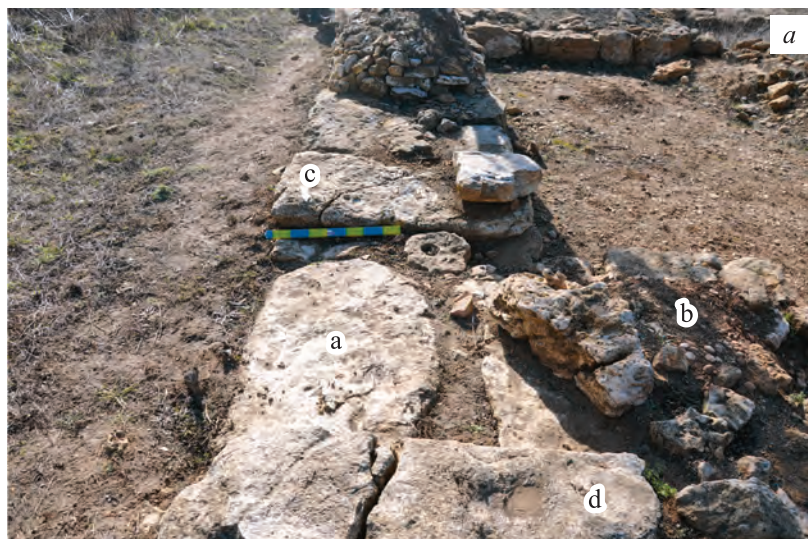
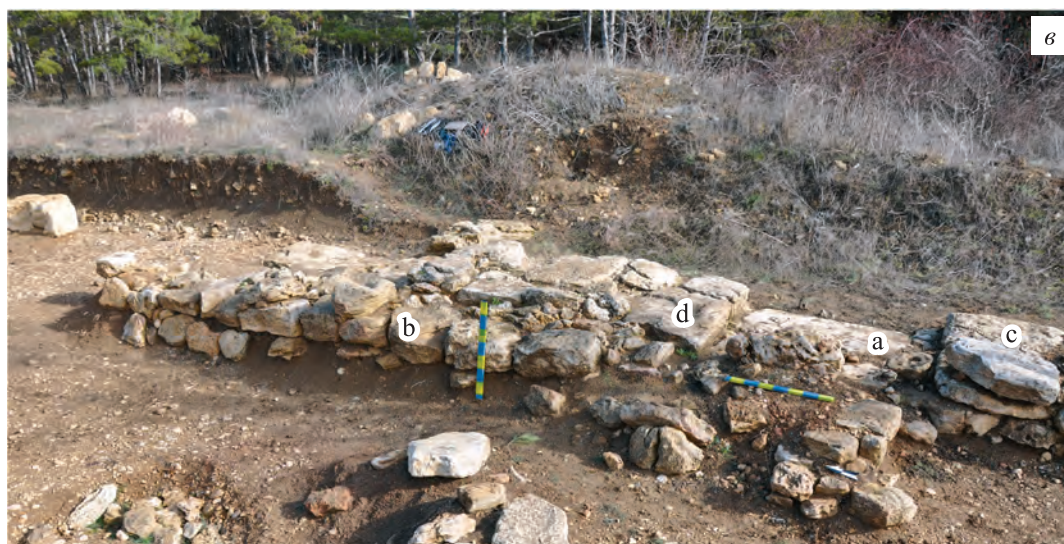
Рис. 6. Античная усадьба хоры Херсонеса Таврического на высоте Масляная. Восточная наружная стена усадьбы с входом I строительного периода и перекрывшим его контрфорсом II строительного периода (под внутренним (западным) фасом стены). Вид с севера (а), юга (б) и запада (в)

а – вход (пороговая плита) I строительного периода; б – контрфорс II строительного периода (под внутренним (западным) фасом стены); в – южный косяк входа в усадьбу I строительного периода с наклоном 7–10° к западу и трещиной по оси северо-восток – юго-запад; д – северный косяк входа в усадьбу I строительного периода с наклоном 7–10° к западу и трещиной по оси северо-восток – юго-запад

Восточную наружную стену делит на две части дверной проем. Во время I строительного периода здесь был устроен вход в усадьбу (ворота, возможно, находятся вне раскопанной части комплекса). Однако в начале II строительного периода под внутренним (западным) фасом восточной наружной стены была построена стена-контрфорс. Она подпирала наружную стену от завала в западном направлении и при этом перекрывала вход в усадьбу (см. рис. 2, с; 3, с; рис. 6, а).

То, что в начале II строительного периода вход в усадьбу в восточной наружной стене оказался заложен (см. рис. 2, e), не вызывает удивления, учитывая обнаруженные сейсмогенные деформации на фундаментных блоках-косяках входной группы. Северный косяк входа в усадьбу I строительного периода (см. рис. 2, d; 3, d; 6, d) имеет наклон $7-10^\circ$ к западу по оси

запад–восток. Его пробивает трещина по оси северо–восток – юго–запад. Аналогичные деформации прослежены в южном косяке входа в усадьбу I строительного периода. Наклон плиты составляет $7-10^\circ$ к западу по оси запад–восток. Трещина простирается по оси северо–восток – юго–запад (см. рис. 2, f; 3, e; 6, c). В целом описанные деформации являются единым комплексом нарушений и характеризуют одномоментный наклон северной части восточной наружной стены в западном направлении. Это произошло из-за смещения фундаментной части конструкции в восточном направлении, чему свидетельство приобретенный практически идентичный горизонтальный уклон фундаментных плит входного проема. Однако, несмотря на это, стена не рухнула, хотя использование дверей в ней уже стало невозможным. Для ее ремонта и поддержки был построен контрфорс (см. рис. 2, с; 3, с; 6, b).

Наличие контрфорса само по себе не говорит в пользу наличия следов землетрясения на памятнике. Стена, для ремонта которой воздвигается подобная конструкция, могла завалиться и под воздействием гравитационных сил или из-за ведения боевых действий. Однако наличие контрфорса в комплексе с трещиной, пробивающей два блока на северной наружной стене, и деформациями входа в усадьбу I строительного периода заставляет интерпретировать его как ремонт сейсмогенной деформации.
