СЕЙСМИЧЕСКИЕ ДЕФОРМАЦИИ В ЦЕРКВИ АРХАНГЕЛОВ ГАВРИИЛА И МИХАИЛА (г. ФЕОДОСИЯ, КРЫМ)

Аннотация. Выполнен анализ систематических повреждений строительных конструкций в армянском храме Архангелов Гавриила и Михаила в Каффе-Феодосии (ЮВ Крым), по результатам которого делается вывод об их сейсмогенном характере. Эти деформации включают в себя наклоны, развороты строительных элементов, провисание замковых частей надоконных и надвходовых арочных конструкций и широкой спектр трещин, включающий как межблоковые, так и сквозные, а также трещинные ассамбляжи в виде цветковых структур. Описанные повреждения можно уверенно свести как минимум к четырем эпизодам деформирования. Эпицентральная область наиболее раннего землетрясения (событие А) с местной интенсивностью $I_L = VIII-IX$ баллов (МСК-64) находилась в Южно-Крымской сейсмогенерирующей зоне; по всей вероятности, землетрясение произошло в 1423 г. Следующее землетрясение (событие В с местной интенсивностью $I_L = VII-VIII$ баллов по шкале МСК-64) произошло на рубеже XVII – XVIII вв. по одному из сегментов Южно-Азовской сейсмогенерирующей зоны. Третье землетрясение, с $I_L = VII-VIII$ баллов (МСК-64), произошло во второй половине XVIII в., а

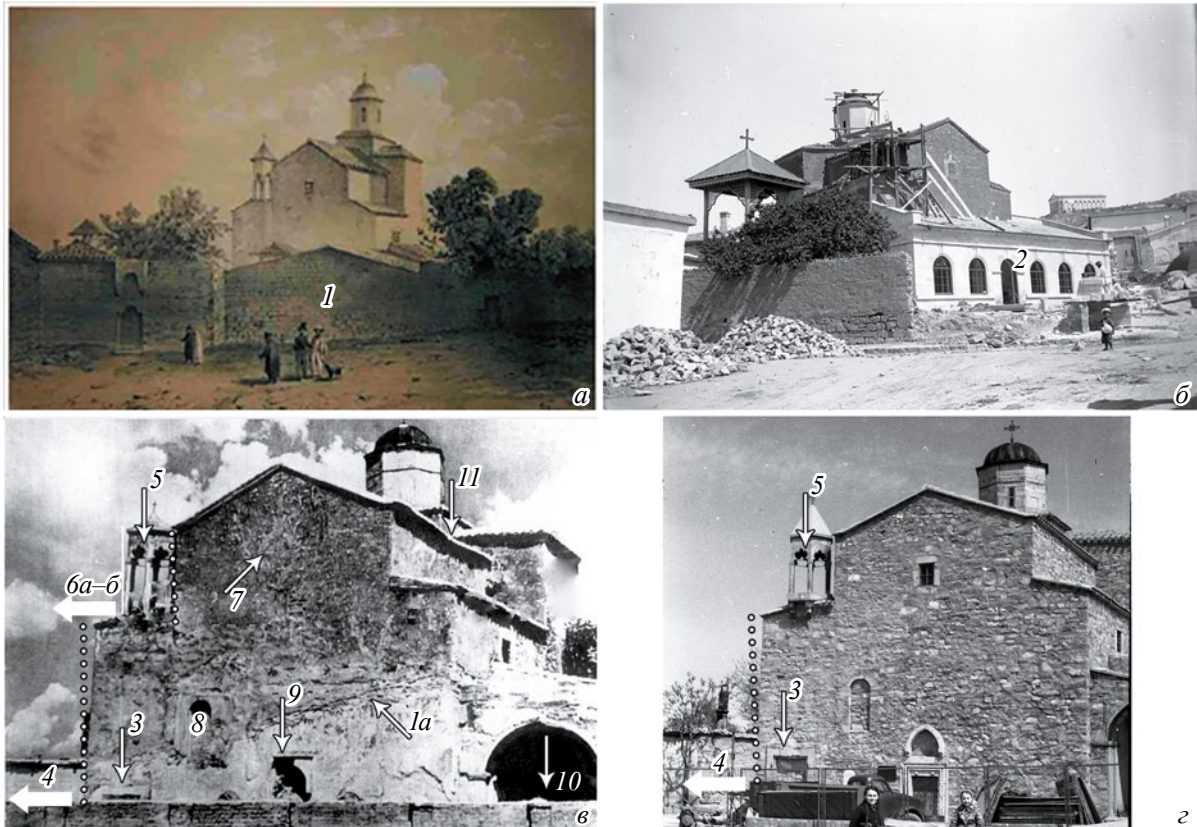
Рис. 2. Церковь Архангелов Гавриила и Михаила в Феодосии в XIX–XX вв.

a – литография В.О. Руссена [Album..., 1858]; *б* – фото А. Стаксберга², 1897 г.; *в* – фотография 1947 г.; *г* – фотография 1970-х гг.³. Пунктиром показаны завалы стен. 1 – «старый» гавит (*1a* – следы от примыкания кровли «старого» гавита после утраты «нового» гавита); 2 – «новый» гавит; 3 – северный вход на западной стене церкви (незначительные повреждения перемычки надвходового наличника клинчатого типа); 4 – значительное выпучивание СЗ угла церкви; 5 – утрата части «трилистника» в плите перекрытия ротонды; *6a, 6b* – значительное выпучивание СЗ угла верхней части центрального нефа (*6a*) и завал ротонды в восточном или северо-восточном направлении; 7 – окно в верхней части западного фасада (центрального нефа), на 1947 г. было заложено; 8 – вход на хоры; 9 – стрельчатая арка центрального входа в церковь, утрата северной половины на 1947 г.; 10 – двойное провисание арки конхи апсиды «старого» гавита; 11 – проседание южной стены в верхней части центрального нефа по оси сейсмогенного «надлома»

Из-за этой деформации южная стена утратила устойчивость; в ней появились трещины, в том числе межблоковые (косые). На фотографии 1947 г. (рис. 2, 11) хорошо видно, что по надлому развивалось проседание – линия кровли имеет отчетливый излом вниз. Дальнейшее развитие смещений по разлому, видимо, привело к обрушению части церкви в 1962 г. Кроме того, сейчас хорошо заметен наклон к югу всей южной стены в целом (несмотря на реставрационные работы 1967–1970 гг.). Данное повреждение заставило древних строителей пристроить к южному фасаду церкви Архангелов Гавриила и Михаила капеллу (рис. 1, в), которая одновременно выполняла функции контрфорса для южной стены.

Фотография 1947 г. (рис. 2, в) показывает, что, во-первых, стрельчатая арка центрального входа имела иной вид, нежели сейчас (рис. 2, 9). Она была выполнена в виде двух монолитных плит, которые стыковались по центральной оси портала. Северная плита арки оказалась утраченной. Помимо этого, оказалось заложенным центральное верхнее окно западного фасада (рис. 2, 7). Деформация арочного свода (двойное провисание южной части арки) видна и в конхе апсиды «старой» части гавита (рис. 1, 9 и рис. 2, 9–10). На данный момент эта деформация утрачена (рис. 3, а), видимо, в 1962 г. [Лопушинская, 1982, с. 71, рис. 4]. Также реставраторы памятника отмечали, что низ кладки западной стены (как минимум в южной части) был переложен [Лопушинская, 1982, с. 66–69].

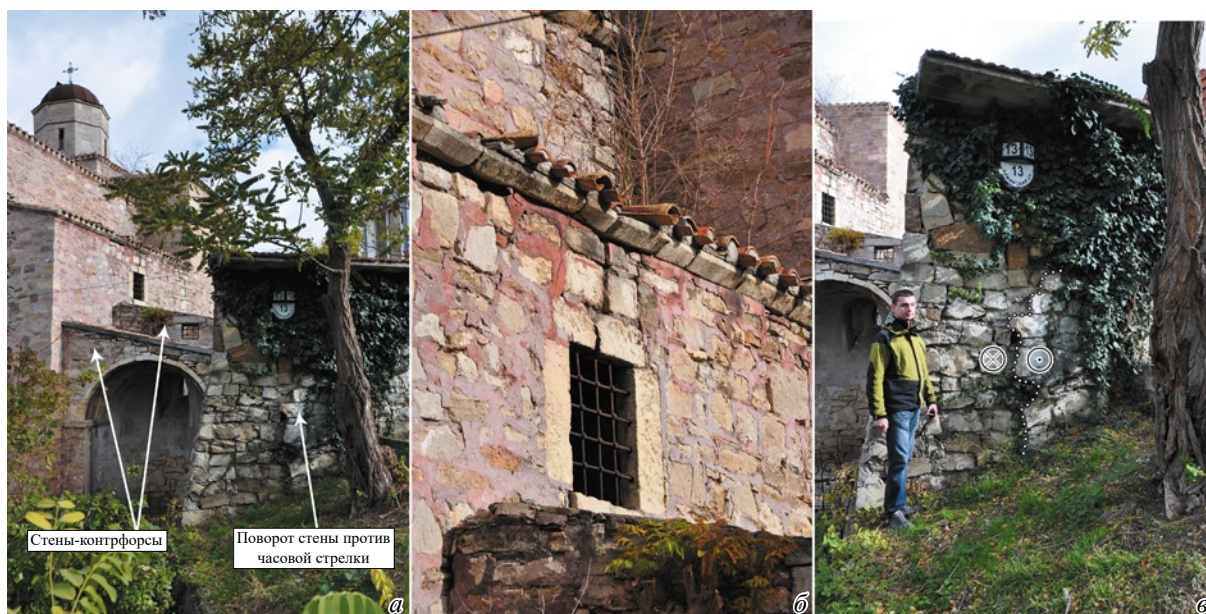
Рис. 3. Южная стена храма Архангелов Гавриила и Михаила

а – общий вид на восток–юго-восток; *б* – увеличенный фрагмент предыдущего снимка, видна сквозная трещина над окном; *в* – выдвигание на запад части стены двора дома № 13 по ул. Армянской, круг с точкой – выдвигание этой части стены по направлению к наблюдателю

Южная стена «надломилась» и выгнулась к северу, дав два вращения вокруг вертикальной оси в противоположные стороны – drag (волочение) для смежных участков стены. В месте надлома западный край восточной половины развернулся по часовой стрелке внутрь здания на 7° (рис. 1, 1). Восточный край западной половины, наоборот, развернулся против часовой стрелки также внутрь здания на 3° (рис. 1, 2). На уровне фундаментов надлом располагается в месте примыкания нефа к восточной половине здания. На уровне окна под несущей аркой нефа надлом смещается западнее; он начинается на восточном краю верхней кромки дверного проема, ведущего в капеллу, смещается на запад и выходит на восточный край подоконника над ним. На плите перекрытия окна излом проходит по ее центру (рис. 1, 3 и рис. 3), пробивая каменную балку и еще два следующих блока подряд, и выходит на кровлю храма. Здесь важно отметить, что этот разрыв в стене произошел не вследствие статических нагрузок, а в связи с более высокой амплитудой колебаний верхних частей церкви – «эффектом небоскреба».

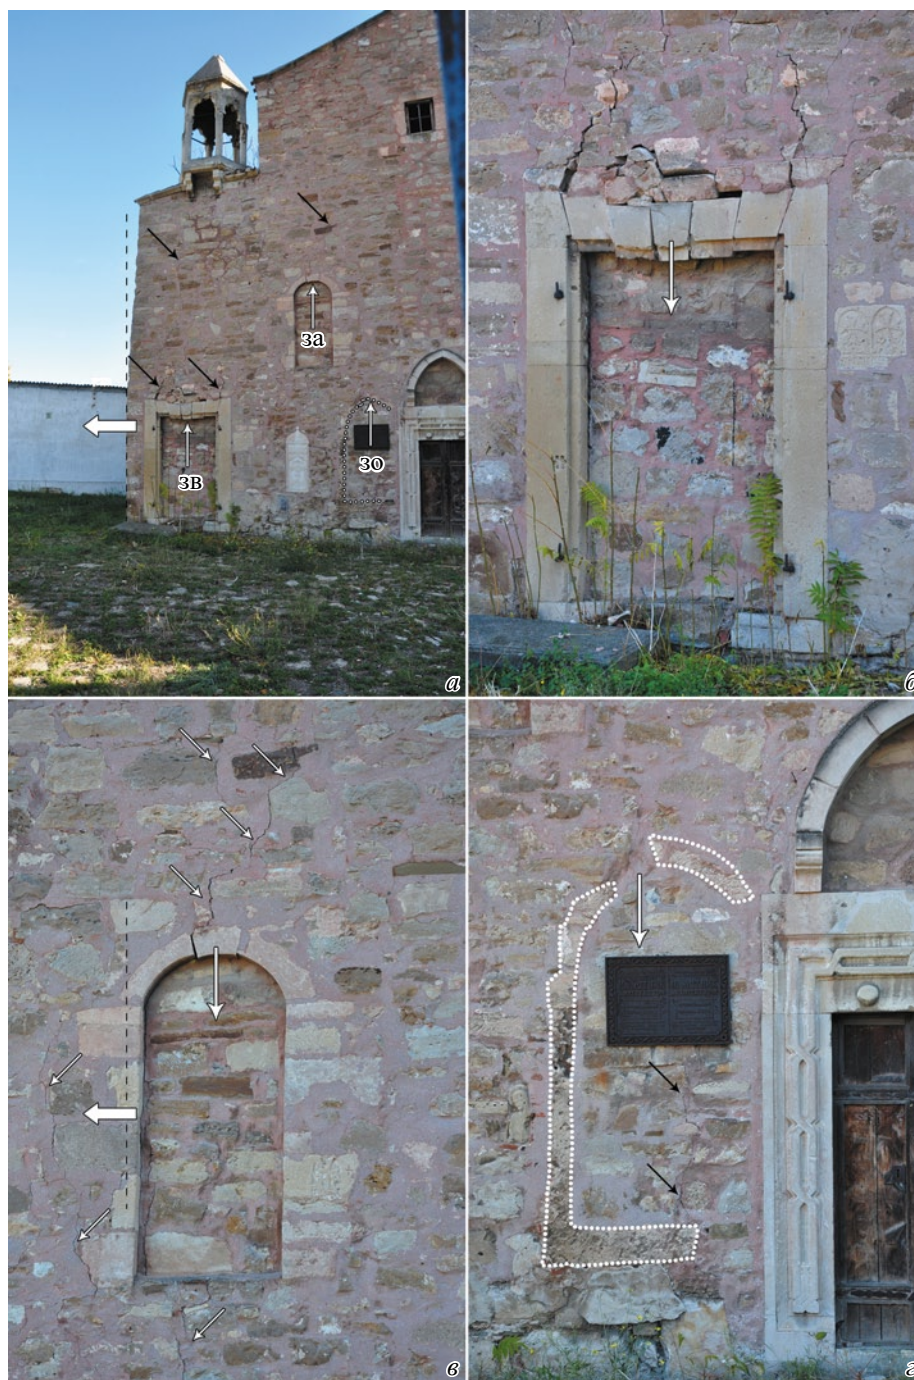
Рис. 4. Деформации в западной стене храма Архангелов Гавриила и Михаила. Фотография 2015 г.

a – общий вид стены западного фасада северной части западной стены (черная штриховая вертикальная линия показывает значительное выпучивание северо-западного угла церкви, белый пунктир – очертания заложенного окна); *б* – заложенный северный вход в храм; *в* – вход на хоры, заблокированный каменной кладкой; *г* – заложенное окно к северу от центрального входа в церковь (пунктиром показаны остатки оконного обклада). Вертикальные стрелки – провисшие камни надоконных и надвходовых арок; косые стрелки – протяженные межблоковые трещины; *3a* – заложенная арка; *3в* – заложенный вход; *3o* – заложенное окно

Западный фасад церкви. Повреждения западного фасада весьма значительны (рис. 1, 4–7; рис. 2, в; рис. 4, а), и их интерпретация представляет собой наиболее сложную задачу. Это объясняется наложением трех факторов: во-первых, сейсмического, во-вторых, гравитационного, и в-третьих, реставрационного.

Левый дверной проем (рис. 1, б; рис. 4, б) оформлен известняковым наличником с клинчатый типом кладки перемычки; часть ее каменной провисла, а блоки над ней оказались разбитыми. Часть стенной кладки над этими блоками просела по серии субвертикальных трещин, идущих до самого верха здания. На фотографиях 1947 г. (рис. 2, в, з) и 1970-х гг. (рис. 2, з, з) видно, что наличник имеет менее выраженные повреждения, чем в 2015 г. Это говорит о гравитационном характере и молодом возрасте повреждения.

Арка над входом на хоры (рис. 4, в) также деформирована. Замковый камень провис на первые сантиметры, и вверх от него ветвится трещина. Фото 1947 г. показывает, что арка претерпела значительную реставрацию и изменила свой вид.

Слева от современного входа находилось окно (рис. 2, в и рис. 4, з). Такое же окно было и справа, но оказалось полностью утраченным в 1962 г. Арочная конструкция левого окна сильно разрушена, поэтому в какой-то момент от него отказались и заложили.

Портал центрального входа в храм оформлен каменным наличником с рельефной резьбой в виде сельджукского узла; выше уже было указано, что его открыли во время работ 1967 г. и тогда же вернули на место [Лопушинская, 1982, с. 69]. Плита треснула по центру, что заметно и сейчас (рис. 4, з).

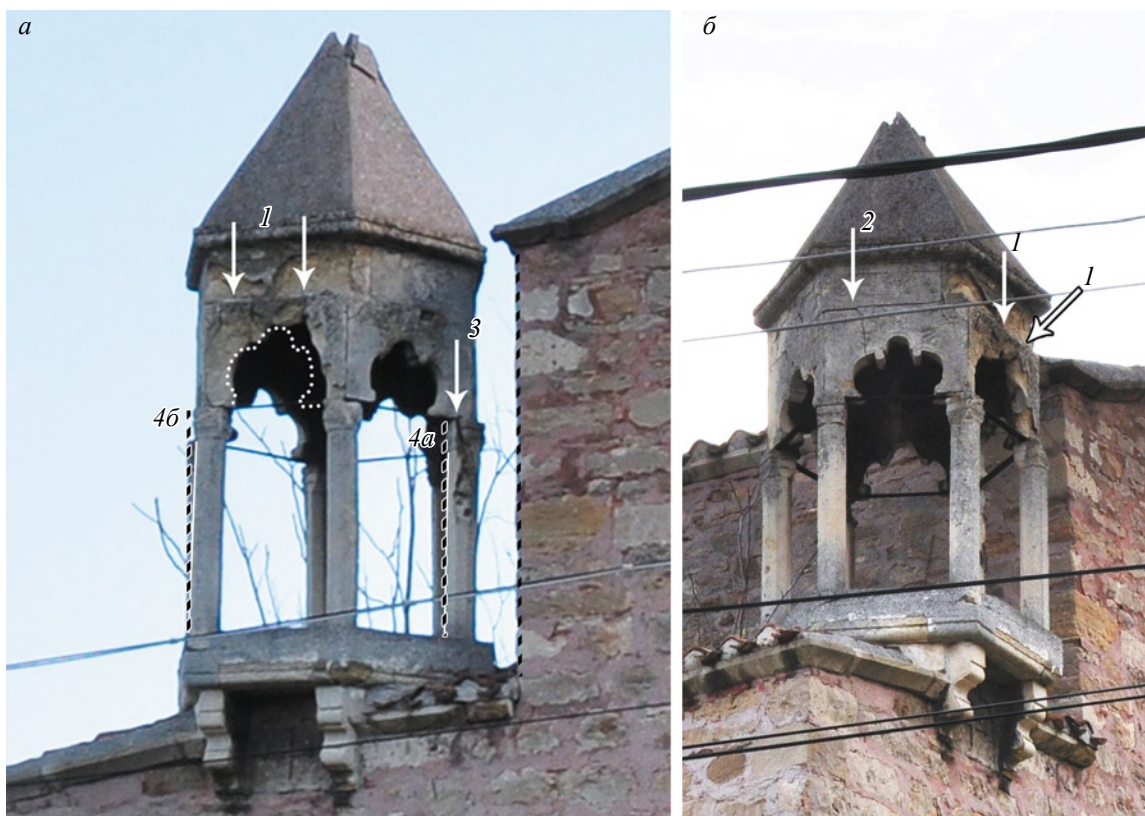
Рис. 5. Ротонда церкви Архангелов Гавриила и Михаила

a – вид с запада; *б* – вид с северо-запада; 1 – повреждение плиты перекрытия арки ротонды в виде трилистника с простираем 120° ; 2 – трещина в плите арки ротонды с простираем 180° ; 3 – трещина в капители и колонне со скалыванием части последней в грани с простираем 60° ; 4а, 4б – завал колонн ротонды на восток. Белый пунктир – реконструкция трехлистной формы плиты перекрытия грани с простираем 120° ; штриховые линии – оси первоначального положения колонн

Повреждения имеет и ротонда над северо-западным углом. Ее деформации представлены завалами в восточном направлении, кручением вокруг своей оси против часовой стрелки и трещинами в плитах перекрытия (рис. 2, 5, 6б

и рис. 5). Близкий комплекс деформаций колонн и плит ограждения ранее был нами обследован в Большой кенассе крепости Чуфут-Кале; там он образовался в результате вращения колонн по/против часовой стрелки вокруг своей оси [Моисеев и др., 2021, рис. 8].

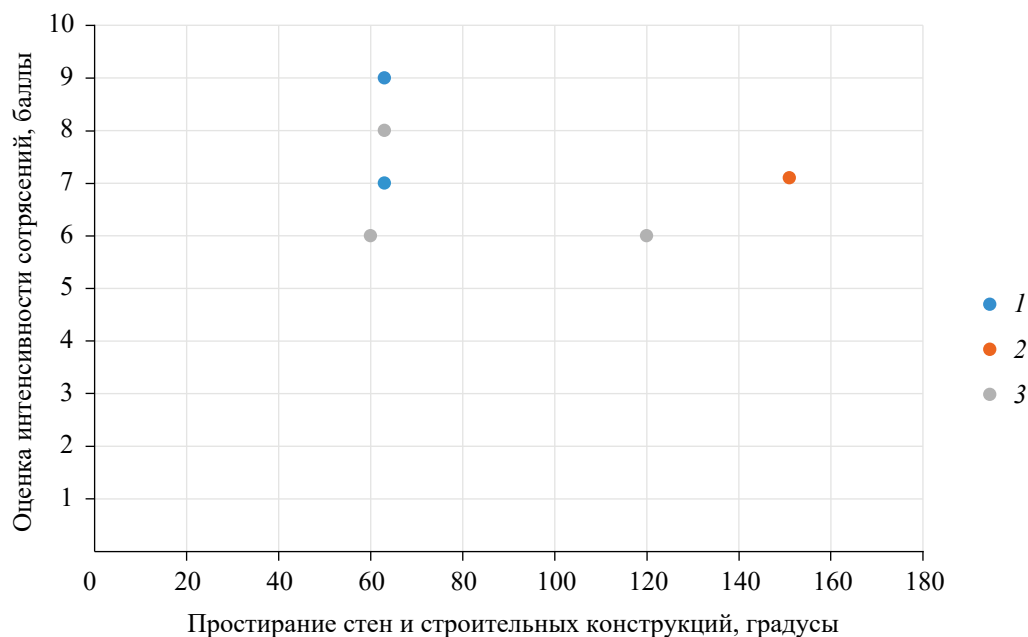
Рис. 9. Сопоставление интенсивности сотрясений с деформациями, выявленными в стенах и строительных конструкциях церкви Архангелов Гавриила и Михаила: наклоны, завалы, волочения, контрфорсы, выдвигения в стенах

1 – 1-й строительный период; 2 – 2-й период; 3 – период не определен

Таблица 1. Наклоны, завалы, волочения, контрфорсы, выдвигения в стенах церкви Архангелов Гавриила и Михаила, представленные на рис. 9

№ п/п	Номер рисунка с деформацией	Описание деформации	Строительный период	Азимут простираения, градусы
1	1, 1–2; 2, 11	Волочение (drag) (рис. 1, 1–2)	1-й период	63
2	–	Наклон южной стены на юго-восток	1-й период	63
3	1, в	Капелла-контрфорс	1-й период	63
4	–	Выдвижение на юго-запад нижней части западной стены	2-й период	151
5	1, 7; 2, 4; 4, а	Выдвижение северо-западного угла церкви на северо-запад	Неопределим	151
6	2, 6b; 4, а; 5, 4a	Колонна ротонды	Неопределим	60
7	2, 6b; 4, а; 5, 4b	Колонна ротонды	Неопределим	120

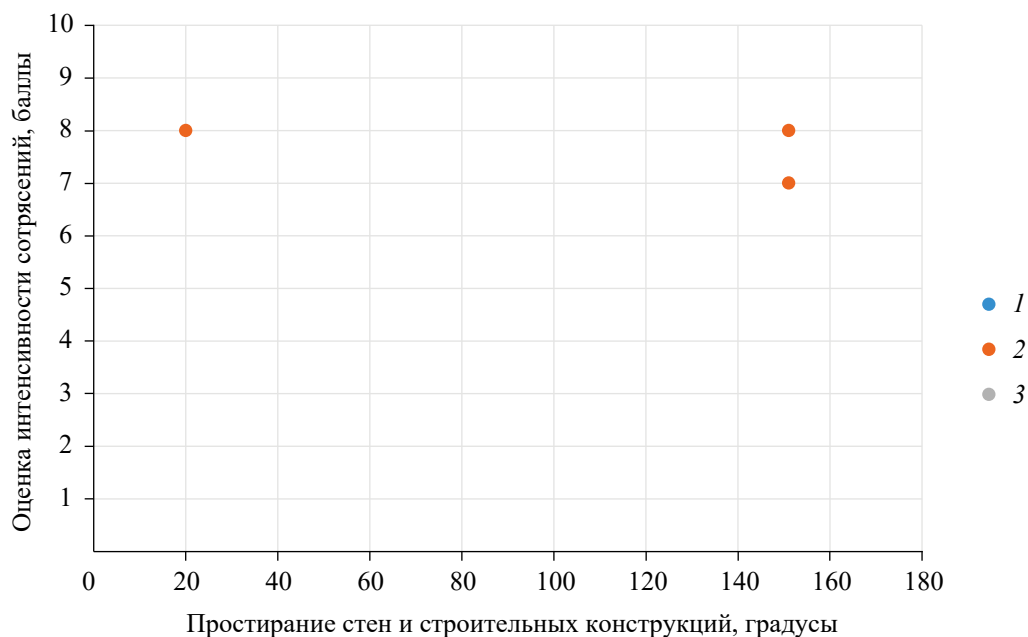
Рис. 11. Сопоставление интенсивности сотрясений с деформациями, выявленными в стенах и строительных конструкциях церкви Архангелов Гавриила и Михаила и окружающего ее квартала: деформация арок

1 – 1-й строительный период; 2 – 2-й период; 3 – период не определен

фасада храма. Тогда же была повреждена арка дома № 15 с простираением 20° : оказался утрачен северо-западный наличник (рис. 11 и табл. 3). Видимо, он завалился (или оказался поврежден настолько, что его демонтировали?) по направлению к эпицентральной области землетрясения против уклона местности.

Таблица 3. Деформация арок церкви Архангелов Гавриила и Михаила и окружающего ее квартала, представленная на рис. 11

№ п/п	Номер рисунка с деформацией	Описание деформации	Строительный период	Азимут простираения, градусы
1	1, 5; 4, а, г, з	Окно слева от центрального входа	2-й период	151
2	2, 9	Стрельчатая арка центрального входа	2-й период	151
3	1, 9; 2, 10	Двойное провисание в конхе апсиды «старого» гавита	2-й период	151
4	1, 10; 6	Арка в стене ограды дома № 15	2-й период	20
