СЕЙСМИЧЕСКИЕ ДЕФОРМАЦИИ В ЦЕРКВИ МОНАСТЫРЯ СВЯТОГО ГЕОРГИЯ В ФЕОДОСИИ

SEISMIC DEFORMATIONS OF THE CHURCH OF THE ST. GEORGE MONASTERY IN FEODOSIYA

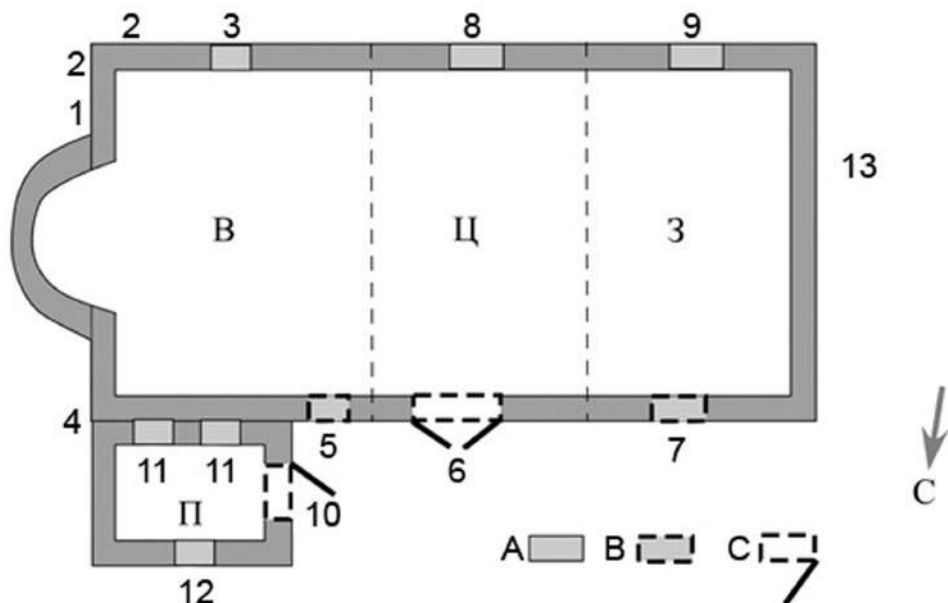
Рис. 1. Схематическая немасштабная зарисовка плана церкви монастыря Св. Георгия. Части церкви: В – восточная (XIV век), Ц – центральная, З – западная, П – пристройка, построенные в XIX веке. 1 – заложенные камнем оконные ниши, 2 – входы в церковь, заблокированные каменными блоками, 3 – используемые в настоящее время входы в храм. Цифры в прямоугольниках означают номера рисунков в данной статье.

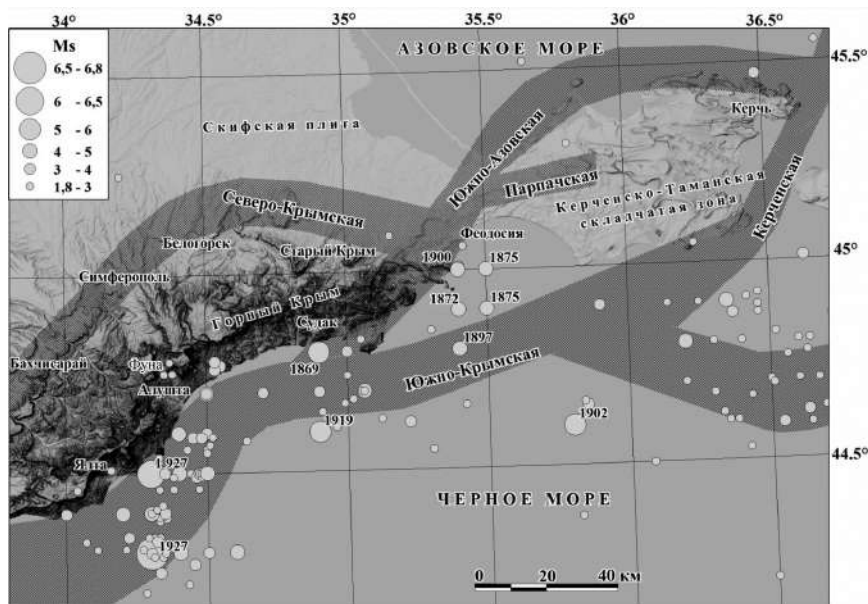
Кроме 1927 года, имеются сведения еще о трех землетрясениях, сопровождавшихся умеренными сейсмическими эффектами в Каффе-Феодосии 1615, 1869 и 1875 годов (рис. 16). Положение эпицентров перечисленных землетрясений определяется с очень большой ошибкой и может быть пересмотрено при появлении более определенных сведений о распределении сотрясений.

Рис. 16. Сейсмогенерирующие зоны (заштрихованные области) Восточного Крыма по инструментальным, археосейсмологическим и палеосейсмологическим данным. Кружками показаны эпицентры землетрясений по инструментальным и макросейсмическим данным за период с 1800 до 2014 года. [Пустовитенко и др., 2014; Shebalin, Leydecker, 1997; ЕГС РАН], с указанием года для сильнейших событий.
